Joan Becat

Aiguats et inondations exceptionnelles en Andorre au XXe siècle

Document annexe 1 : L'aiguat de 1982 en Andorre Images et documents

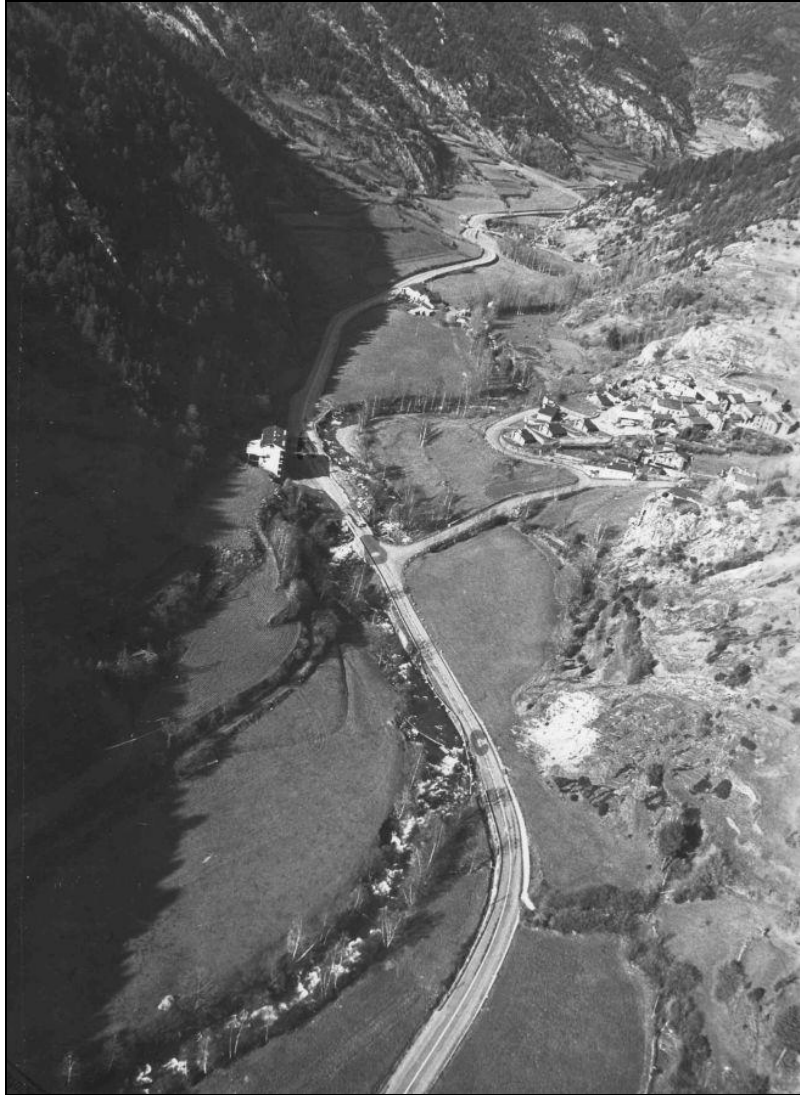
1 - La Valira à Sornàs (Ordino)

Une vue de la vallée du Valira del Nord à l'amont immédiat d'Ordino, avec les villages de Sornàs au second plan et d'Ansalonga au dernier plan à droite. Le Riu Valira, souligné par une végétation du bord des eaux, méandre dans un fond d'auge calibré, repoussé alternativement par des cônes de déjection des torrents qui incisent les versants d'auge. Si les chenaux torrentiels furent actifs, aucun cône de déjection ne fonctionna dans la vallée. La Valira inonda les prés du lit majeur mais ne fit pas de dégâts notables, en dehors des trois points marqués A, B et C sur cette photographie. Il s'agit d'érosions de berges dans la rive concave de méandres, qui affectèrent partiellement la route. Chaque fois la chaussée avait empiété sur le lit mineur, avec des matériaux rapportés qui n'étaient protégés ni par des murs ni par des enrochements.

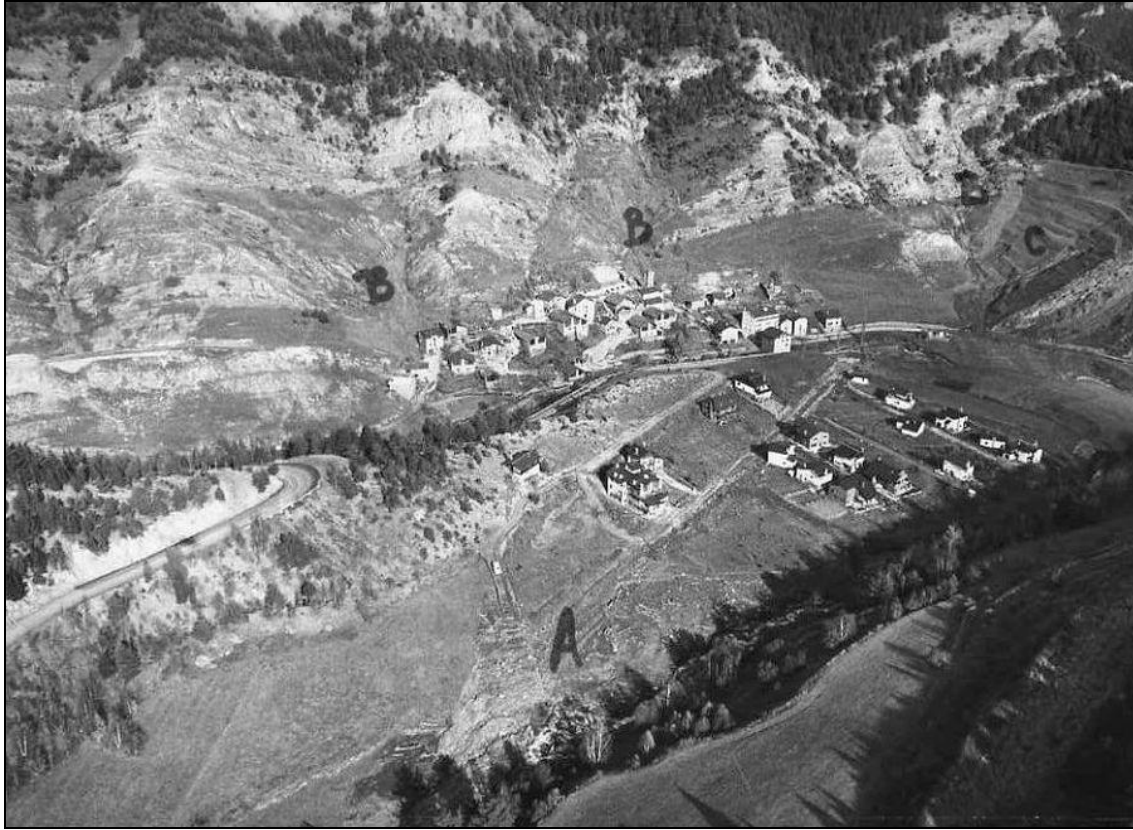
2 - Pal et le cône de déjection du Riu del Prat del Bosc

Le cône de déjection ancien du Riu del Prat del Bosc s'étend de gauche à droite, au premier plan, entre l'échine du Bos-carró, que franchit un lacet de la route et, dans l'ombre, les pentes dels Obacs. La partie inférieure de ce cône accueillait un lotissement, encore peu urbanisé en 1982. Le torrent réutilisa son cône en A, déposant des alluvions; il inonda en partie le lotissement et construisit un nouveau cône de déjections à la confluence du Riu de Pal (document sui-vant). Au second plan le village de Pal est sur les premières pentes du Solà. Tous les petits ravins récurèrent leur chenal, par exemple en B, et ils déposèrent des matériaux à leur débouché. Dans les prés situés sur les pentes argileuses de la droite de la photographie, on observe deux glissements en paquets, prolongés par une traînée de dépôts boueux.

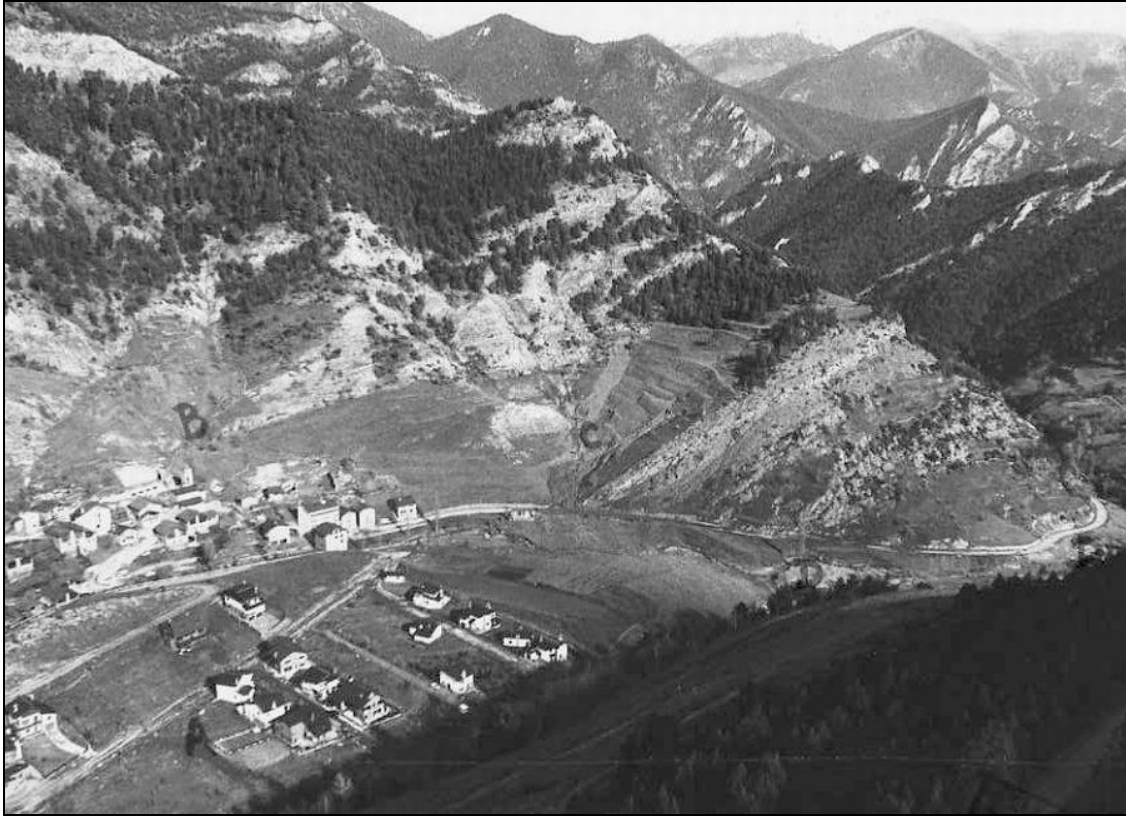
3 - Le Solanet de Pal

On reconnaît le village de Pal et le lotissement sur le cône de déjection du Riu del Prat del Bosc. Le Riu de Pal a érodé dans les méandres, mais il n'a altéré le talus de la route qu'en deux endroits, sur la gauche de la photographie. Au second plan dans le Solanet de Pal, une couche de roches plus tendres s'intercale entre de puissantes couches calcaires re-dressées [l'ensemble des hauteurs au second plan constitue une forme synclinale dans des roches primaires portée en altitude par l'orogénie pyrénéenne]: deux glissements de terrain s'y produisirent le 7 novembre 1982. A l'arrière plan apparaissent les hauteurs qui dominent Xixerella et la vallée jusqu'à Erts.

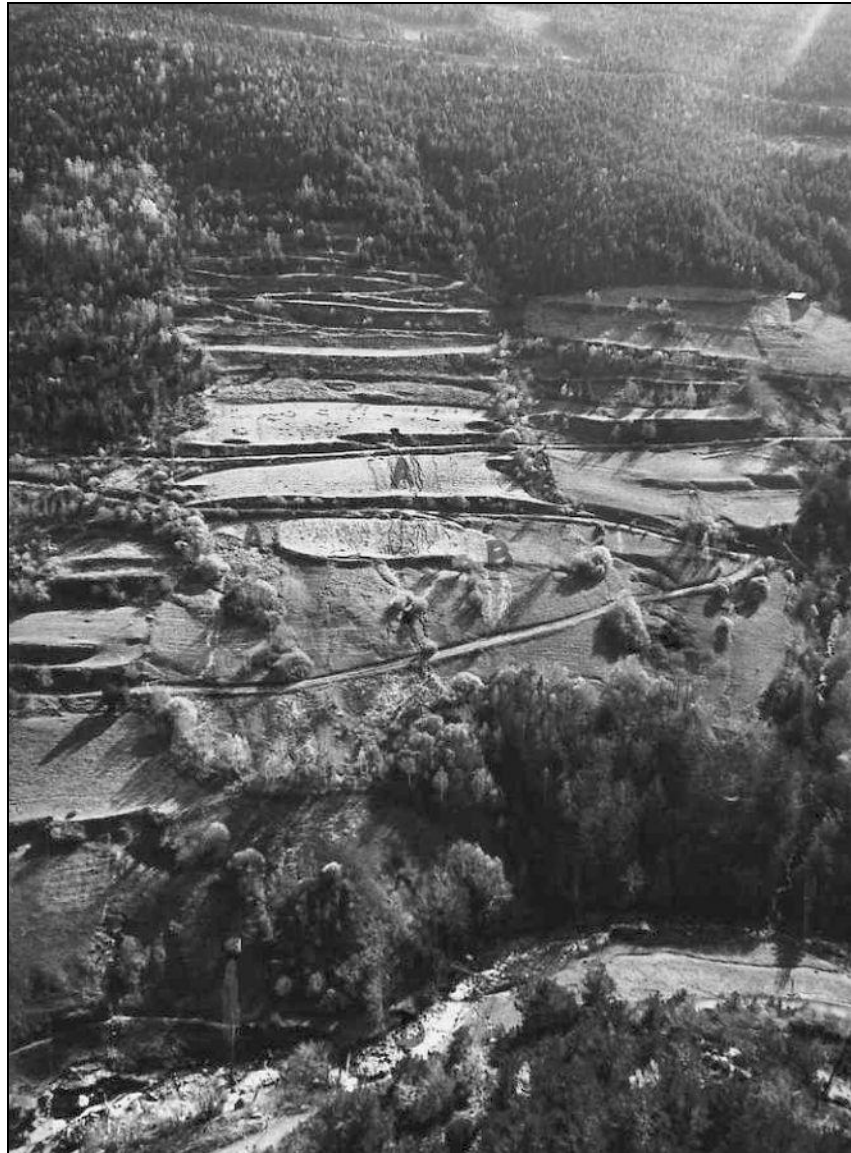
4 - Pal, els Bedres: ruissellement et coups de cuiller

A *l'obac*, sous la forêt dense du Bosc de Pal que des pistes de ski commençaient à ouvrir, les champs et les prés du versant dels Bedres furent affectés par le ruissellement diffus (ou localement concentré grâce à la piste qui dessert ces *terres*) et par de nombreux coups de cuiller et petits glissements dans tous les talus: piste, terrasses, ravineaux. En bas, au premier plan, le Riu de Pal a érodé dans les méandres, fragilisant la route.

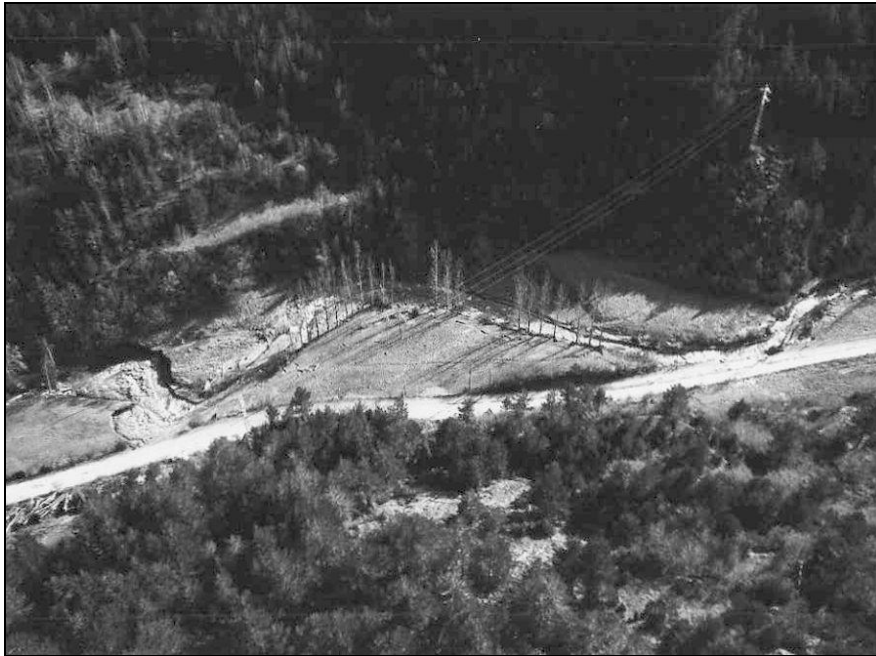
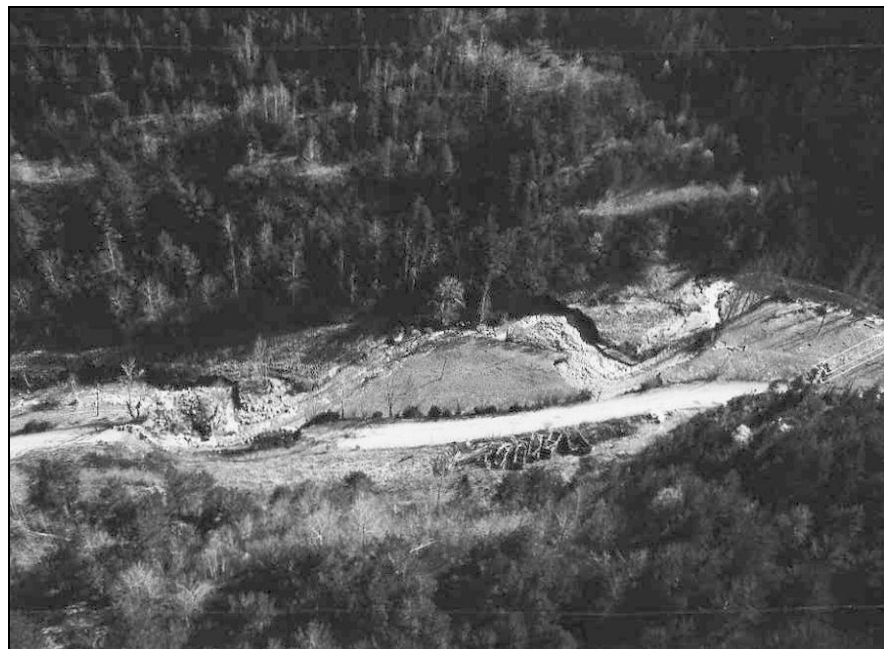
5 - Erosion dans les rives concaves des méandres

Quatre des six points où la route fut endommagée ou emportée par le Riu de Pal entre Xixerella et Erts.

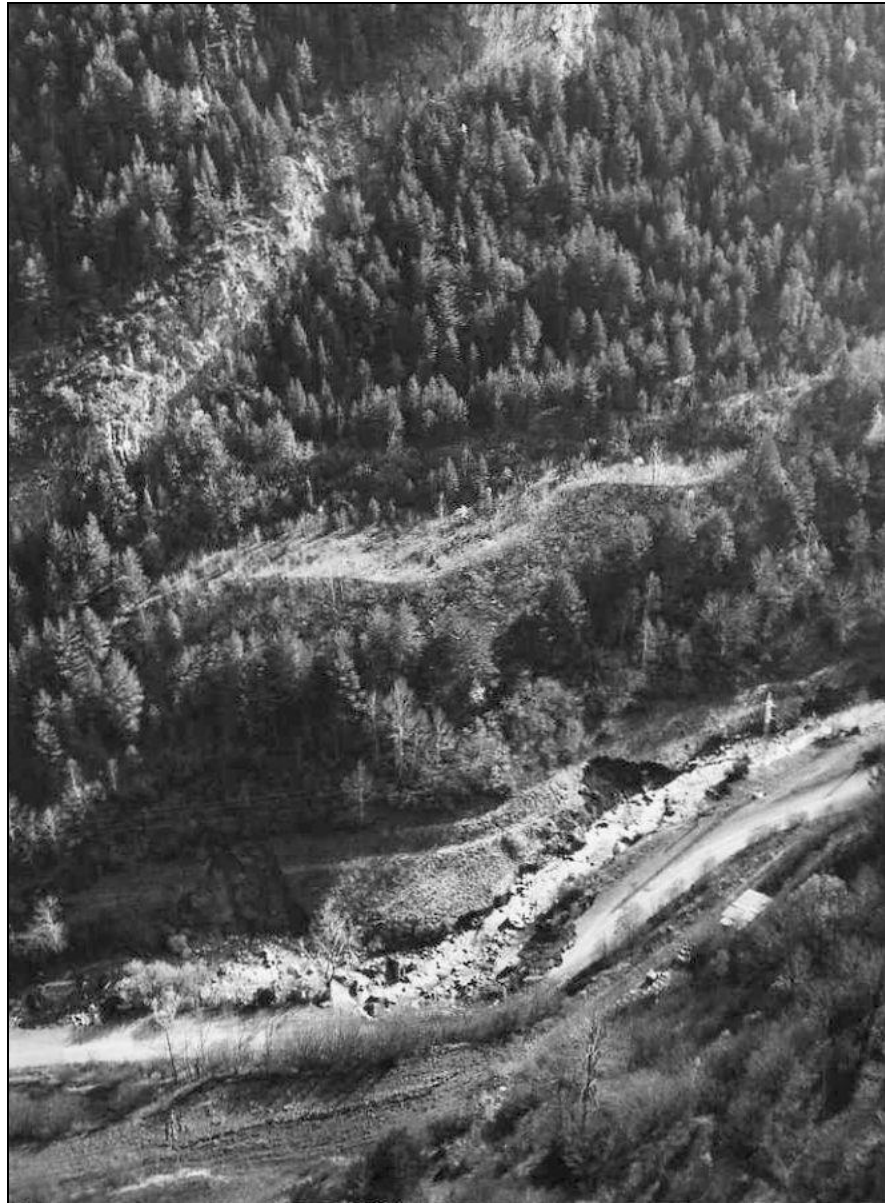
6 - Erosion dans les rives concaves des méandres

Il s'agit de la première coupure de la route en amont d'Erts. La dynamique du Riu de Pal est très simple: le cours d'eau en crue érode dans chaque rive concave, quelle que soit sa courbure, avec une tendance à déplacer le point d'impact vers l'aval. Par sapement des berges et par soutirage, il y a des glissements locaux. Logiquement, le talus de la route a été emporté, car la chaussée avait été construite sur des déblais en limite du lit du cours d'eau, sans mur ni enrochement de protection.

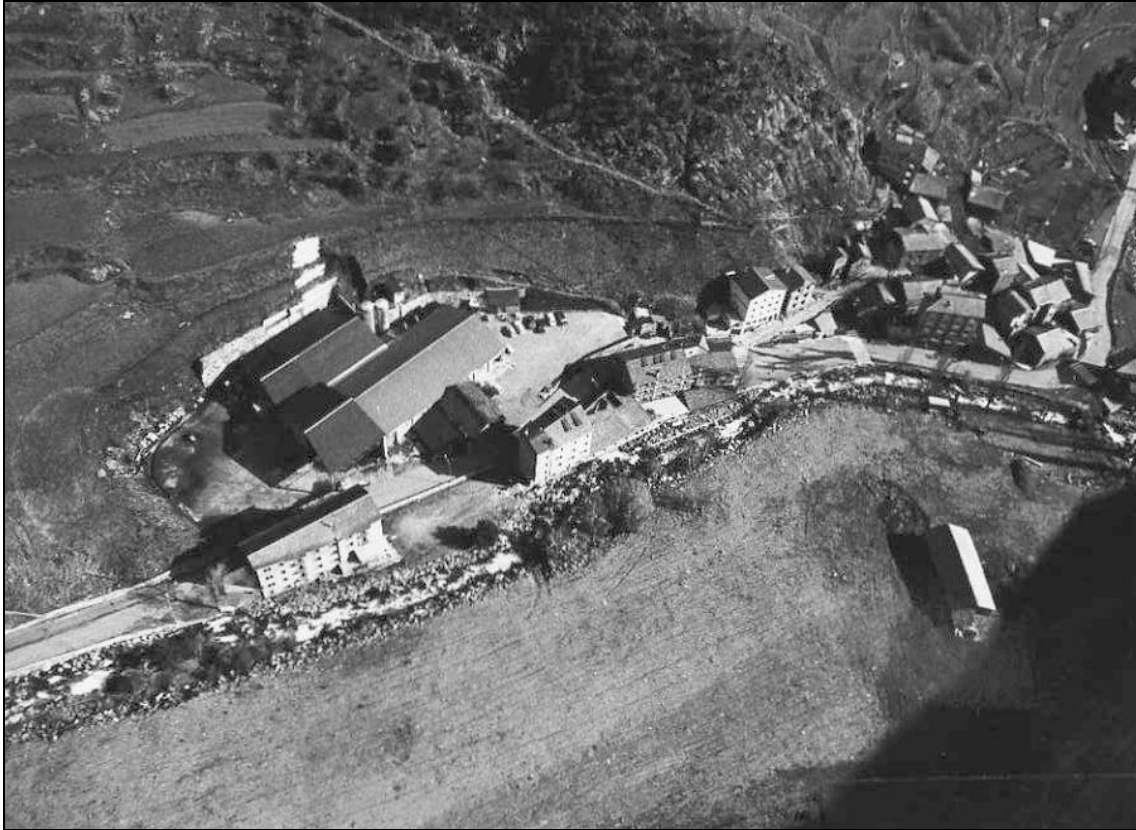
7 - Arinsal

Le village traditionnel d'Arinsal est à droite de la photographie. Il est protégé des avalanches du Solà par le Roc del Carrador, mais son extension vers l'aval était autrefois limitée par les avalanches et par la torrencialité de la Canal Pregona, dont le bassin de réception est aujourd'hui entièrement boisé. L'extension récente s'est faite vers l'amont, avec des hôtels et des immeubles le long de la route et de la rivière, et les installations des Aigües d'Arinsal, au pied du cône du Torrent dels Càcols. La *borda* en face du village, à l'extrémité du cône de déjection du Riu del Cubil, marque l'extension habituelle des avalanches qui empruntent ce couloir torrentiel. Le Riu d'Arinsal n'a pas fait de gros dommages: il a avivé ses berges et emporté les matériaux fins, il a inondé sans détruire. Dans le méandre du village, il a érodé le talus de la route qui fut en partie déstabilisée.

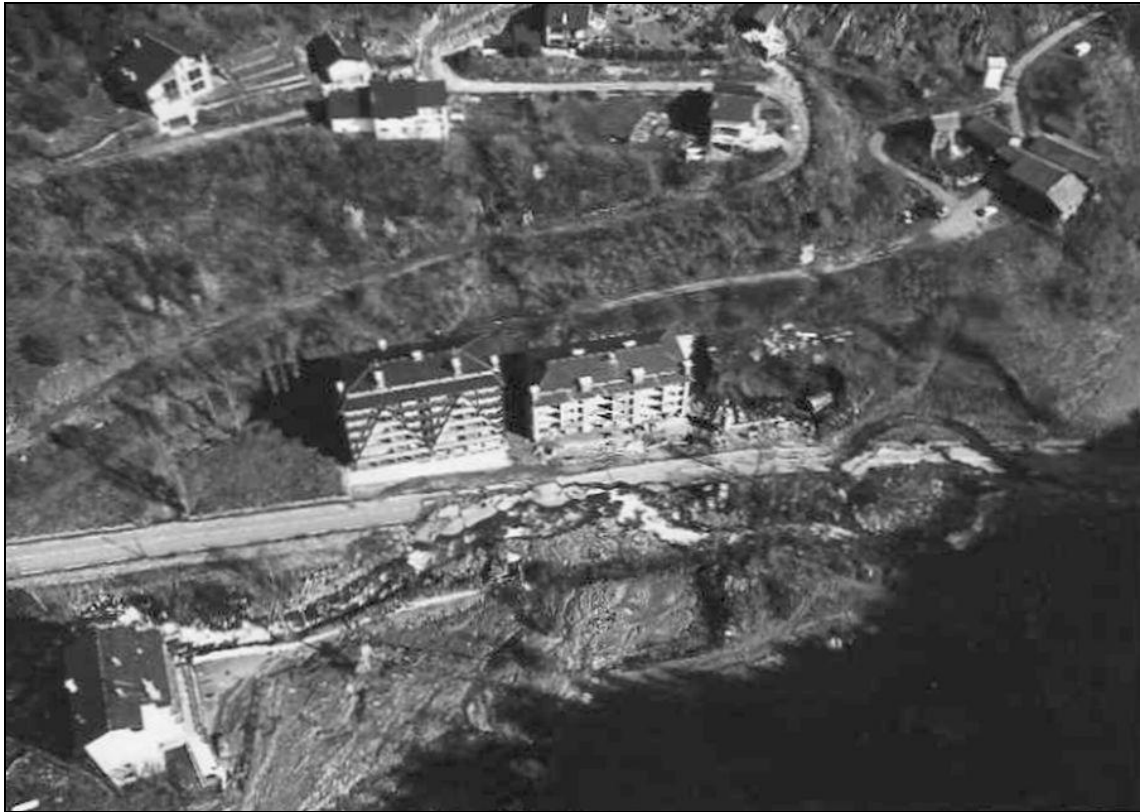
8 - Modifications du lit au Puïol del Piu

Un lotissement de chalets est construit en balcon, à côté du hameau du Puïol del Piu (à droite). La route a été emportée en deux endroits et deux immeubles ont été menacés à cause d'un hôtel construit en travers du lit majeur (à gauche). Au cours de *l'aiguat*, le cône de déjection du Palomer (la Callissa de Palomer) a fonctionné, étalant les dépôts en aval de l'hôtel, au centre de la photographie. En amont, le courant de crue du Riu d'Arinsal, contrarié par l'obstacle de cette construction dans son lit d'inondation, a érodé davantage, exagérant un méandre. Ensuite, le mur de l'hôtel, prolongé par celui qui protégeait le parking, construit aussi à ras du lit mineur, a renvoyé le flux principal sur l'autre rive : la route, sans aucune protection, a été emportée.

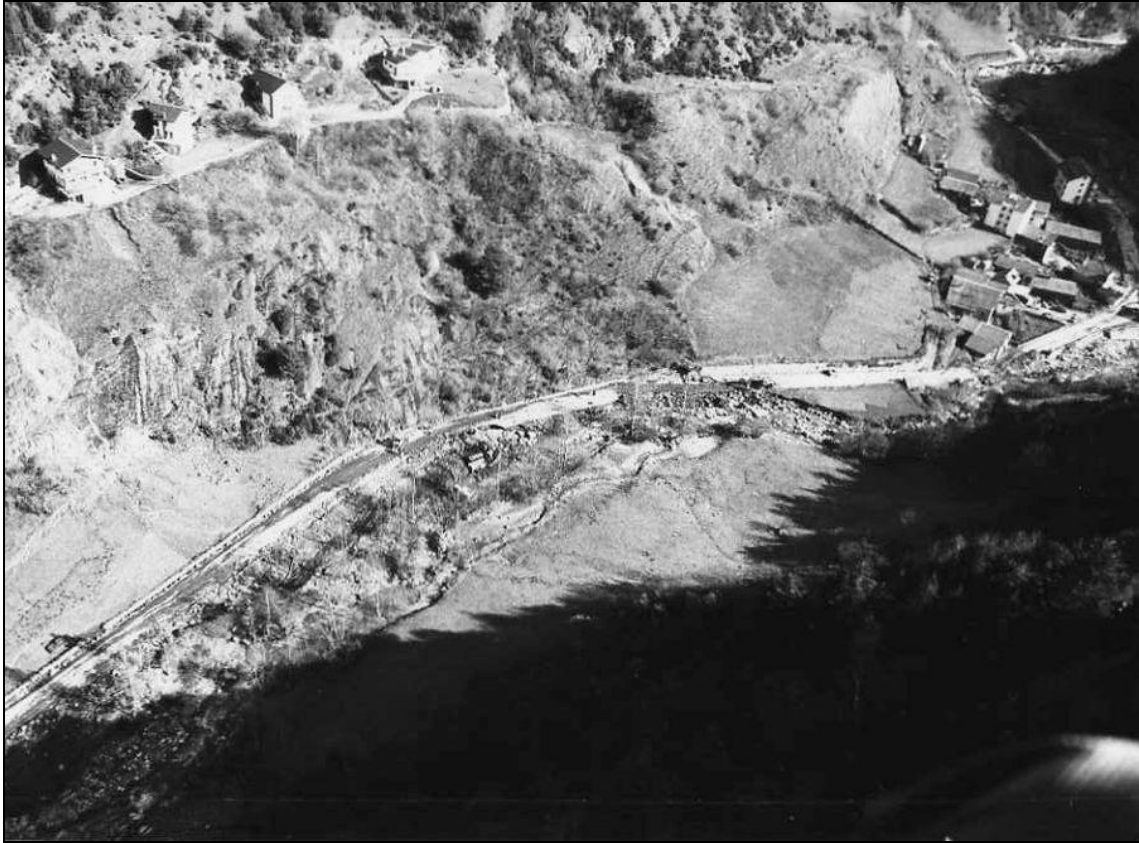
9 - La vallée à Erts

En amont d'Erts, dans une légère ouverture de la vallée, le Riu d'Arinsal s'est étalé, élargissant son lit mineur et érodant dans les rives concaves de deux méandres, emportant chaque fois un tronçon de chaussée. A droite, le village d'Erts fut épargné. C'est après la confluence du Riu d'Arinsal et du Riu de Pal, à Erts, que la vallée fut très altérée. Dans le grand méandre, au dernier plan à droite, la route fut emportée, comme en neuf autres points sur les deux kilomètres et demi qui séparent Erts de La Massana.

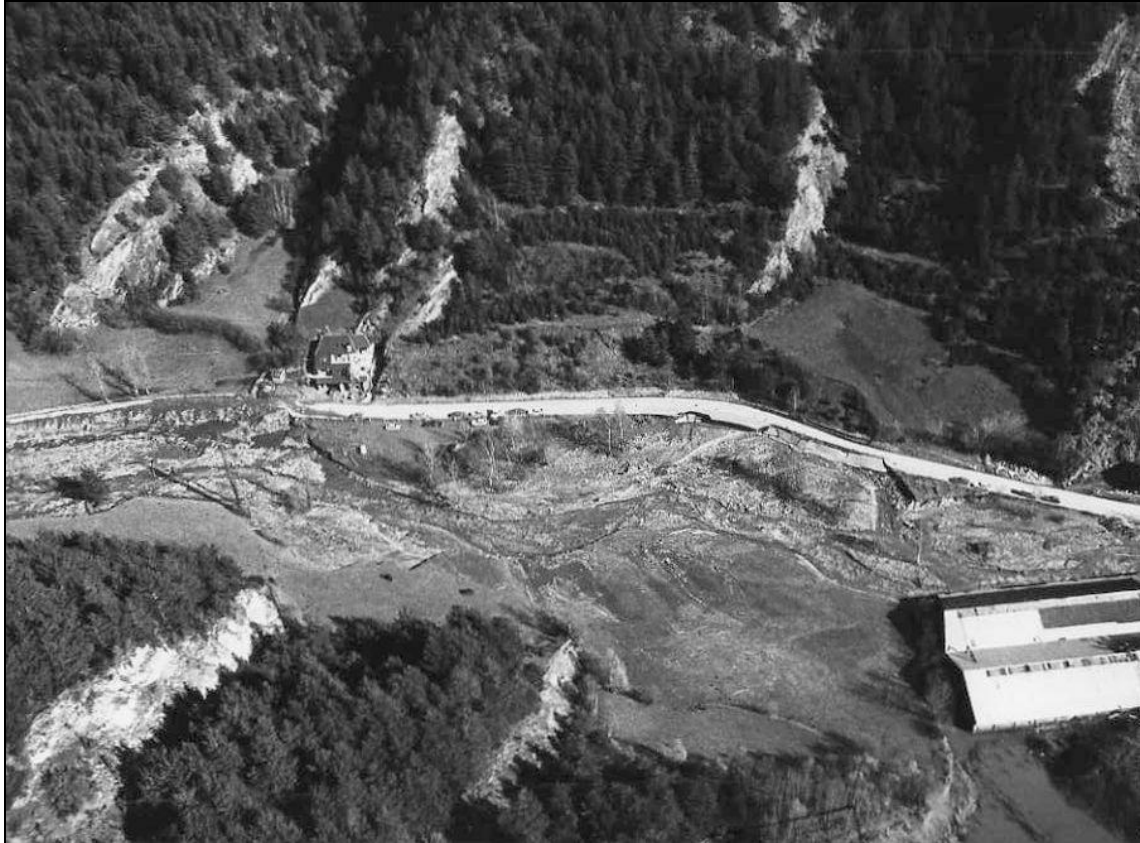
10 - La vallée à l'Escalluquer

La vallée recoupe presque perpendiculairement les couches de calcaires dévoniens. Quelques prairies en terrasses occupent encore la base du versant du *solà*, au second plan. Pendant la crue, le Riu d'Arinsal a calibré son lit, déplaçant plusieurs fois son train de méandres d'une rive à l'autre, emportant ou endommageant la route en plusieurs endroits. Les prés du premier plan ont été inondés et recouverts de quelques alluvions. En bas et à droite apparaissent les bâtiments de la tuilerie de l'Escalluquer.

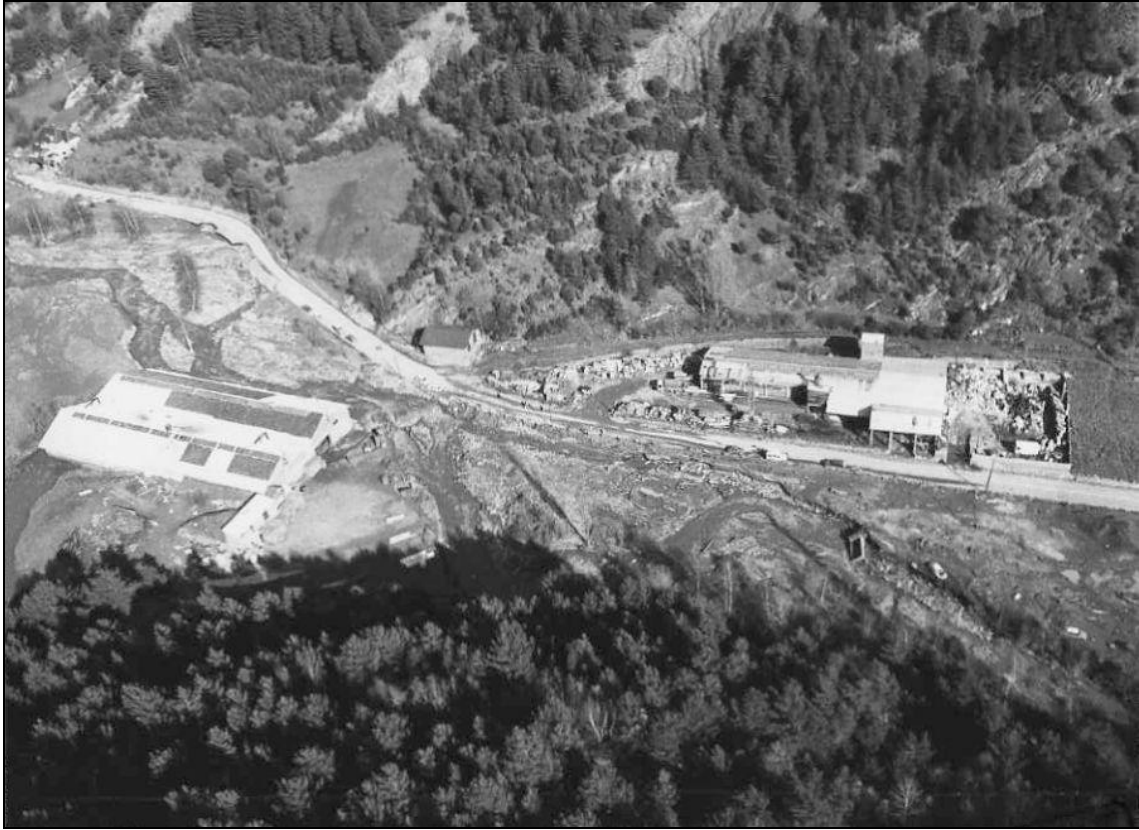
11 - La vallée à la tuilerie de la Massana

Cette photographie fait suite à la précédente. Les bâtiments de la tuilerie sont à gauche; ils furent pris entre les eaux du torrent de l'Escalluquer, qui réutilisèrent leur cône de déjection, et celles du Riu d'Arinsal qui changea souvent de lit, balançant ses méandres dans son lit d'inondation. Nous avons ici un bon exemple du travail de la rivière en crue, qui recalibre son lit majeur lorsque la vallée s'élargit.

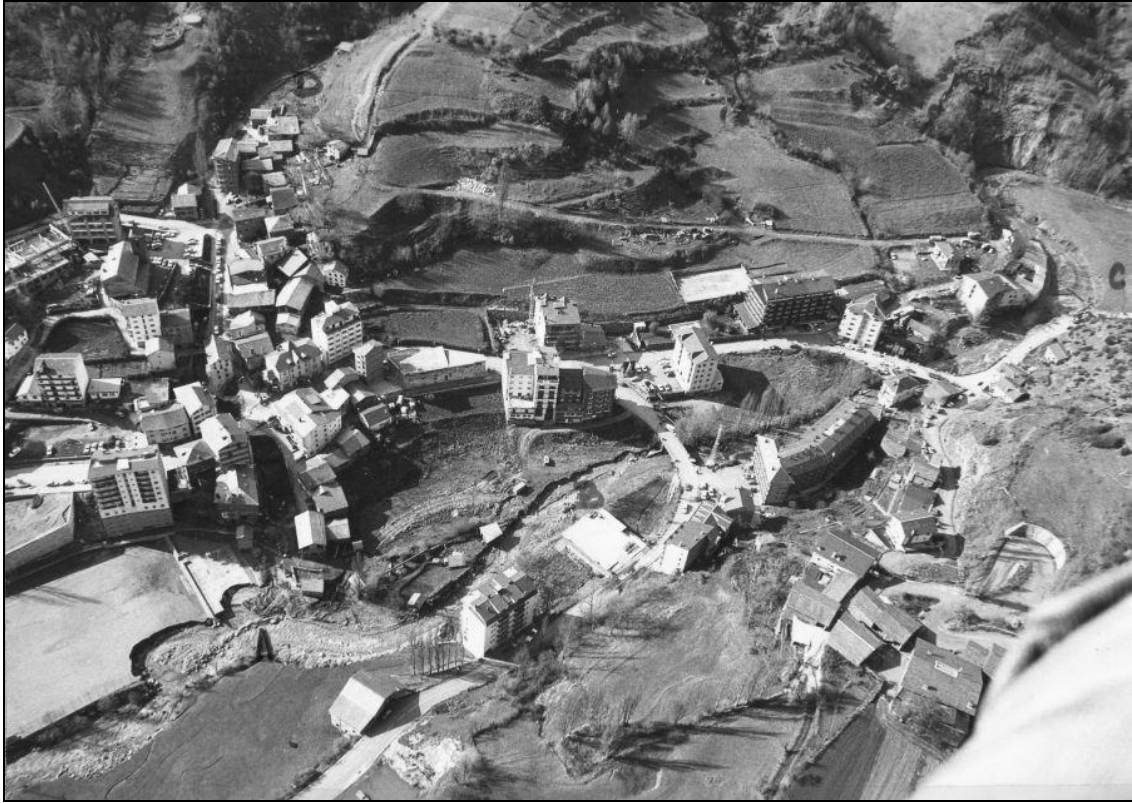
12 - La Massana

La vue est prise en direction du sud-ouest. Le noyau primitif de la Massana est à gauche, le long du Riu de les Claperes, qui forma en amont une amorce de cône de déjection. Tout le second plan est occupé par la retombée du long replat dels Plans, un terroir qui utilise des formations lacustres et fluvioglaciaires. Le méandre et les installations d'Andorgaz sont en haut et à droite. Après le pont, auprès duquel on distingue le grand pylone électrique qui fut déstabilisé, le Riu d'Arinsal inonda son lit majeur, dont les limites, soulignées par les maisons, rappellent la courbure d'anciens méandres, et érôda localement.

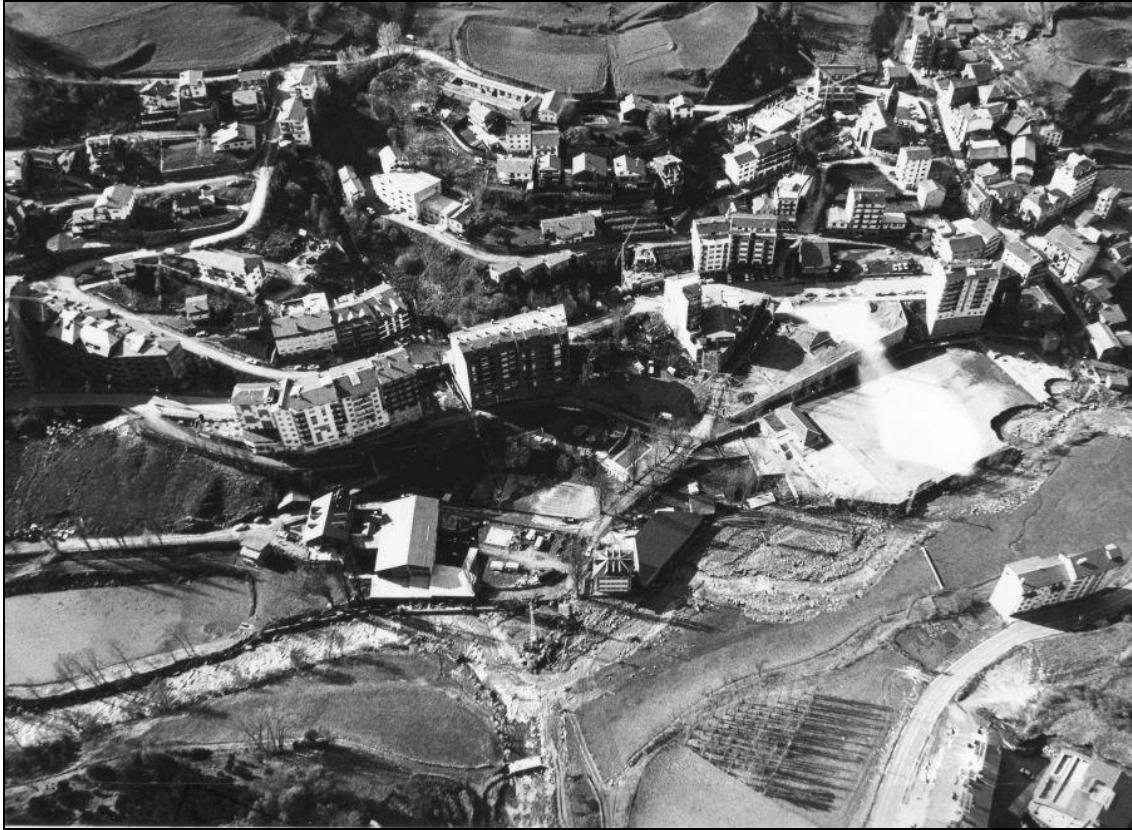
16 - La Massana: confluence Valira - Riu d'Arinsal

Sur cette vue d'ensemble de la Massana, le vieux village est à droite et les constructions nouvelles s'étirent le long de la route nationale, tendant à réaliser un front continu de grand immeubles (aujourd'hui terminé), ou colonisent en balcon le talus du replat dels Plans, qui apparaît en haut de la photographie, aujourd'hui entièrement occupé). A droite, le Riu d'Arinsal a emporté une partie des remblais sur lesquels on avait construit un terrain de sports, puis il a dessiné deux nouveaux méandres, car il fut probablement déporté par cette masse de dépôts qui occupaient la moitié de son lit d'inondation. Au centre, nous avons la confluence avec le cours d'eau principal, la Valira del Nord qui, sur cette vue, semble être l'affluent: lors de la crue, c'est le Riu d'Arinsal qui eut les apports les plus abondants. La différence entre les débits de crue est encore visible.

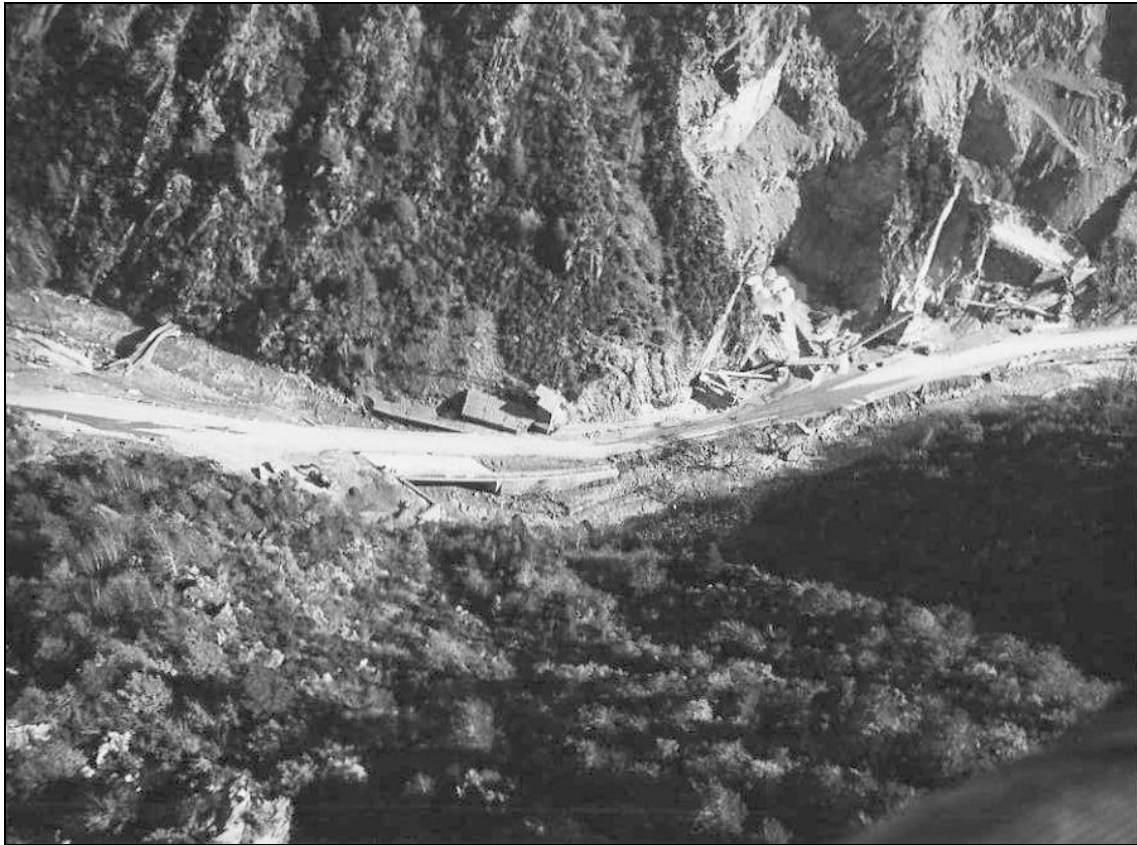
17 - Les gorges de Sant Antoni de la Grella

Le vue est prise après les tunnels de Sant Antoni. Au début des gorges la Valira a un peu érodé les rives, mais il a respecté le pont roman qui permettait au *camí real* de le franchir. A droite on notera les abrupts instables de la carrière, exploitée à la dynamite, d'où se détacheront les masses rocheuses qui enseveliront deux voitures en 1987. Dans ce secteur *l'aiguat* n'a pas fait de dégâts importants: il a emporté les déblais de la carrière que l'on avait jetés dans la rivière pendant des années, et il a déstabilisé le bord de la chaussée sur une centaine de mètres, le long d'une courbure concave très peu prononcée. Plus que celle de l'inondation, la route porte la trace des écoulements issus des ravineaux qui strient le versant.

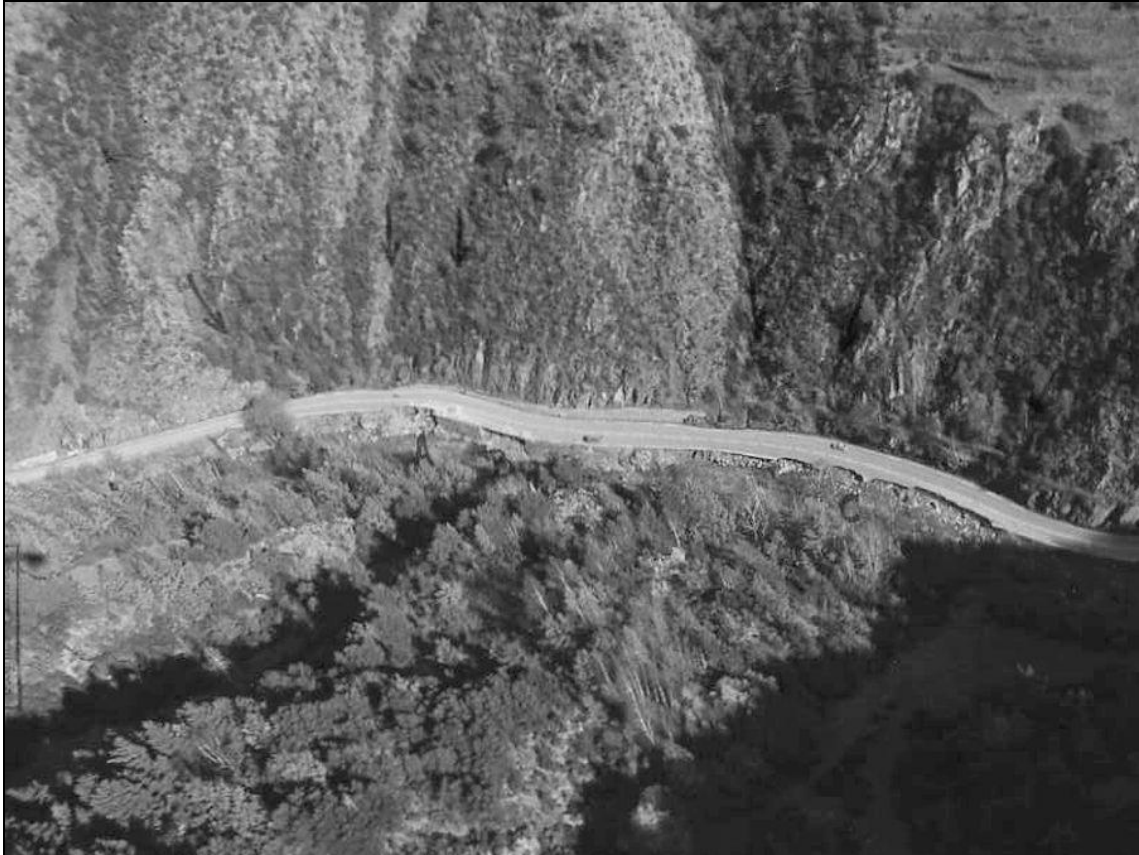
LA VALIRA DEL NORD ENTRE LA MASSANA ET ENGORDANY**18 - Les gorges de la Grella à la Canal del Lloser**

Dans le secteur médian des gorges de la Grella, la route a été en partie emportée dans la rive concave de chaque méandre, même peu prononcé. On avait élargi la chaussée aux dépens du lit de la Valira, qui fut simplement recalibré pendant la crue. L'autre rive n'a pas souffert. On notera que des ravineaux, qui suintaient toute l'année et dont l'eau s'infiltrait sous la chaussée faute d'un drainage approprié, confluaient vers les secteurs emportés.

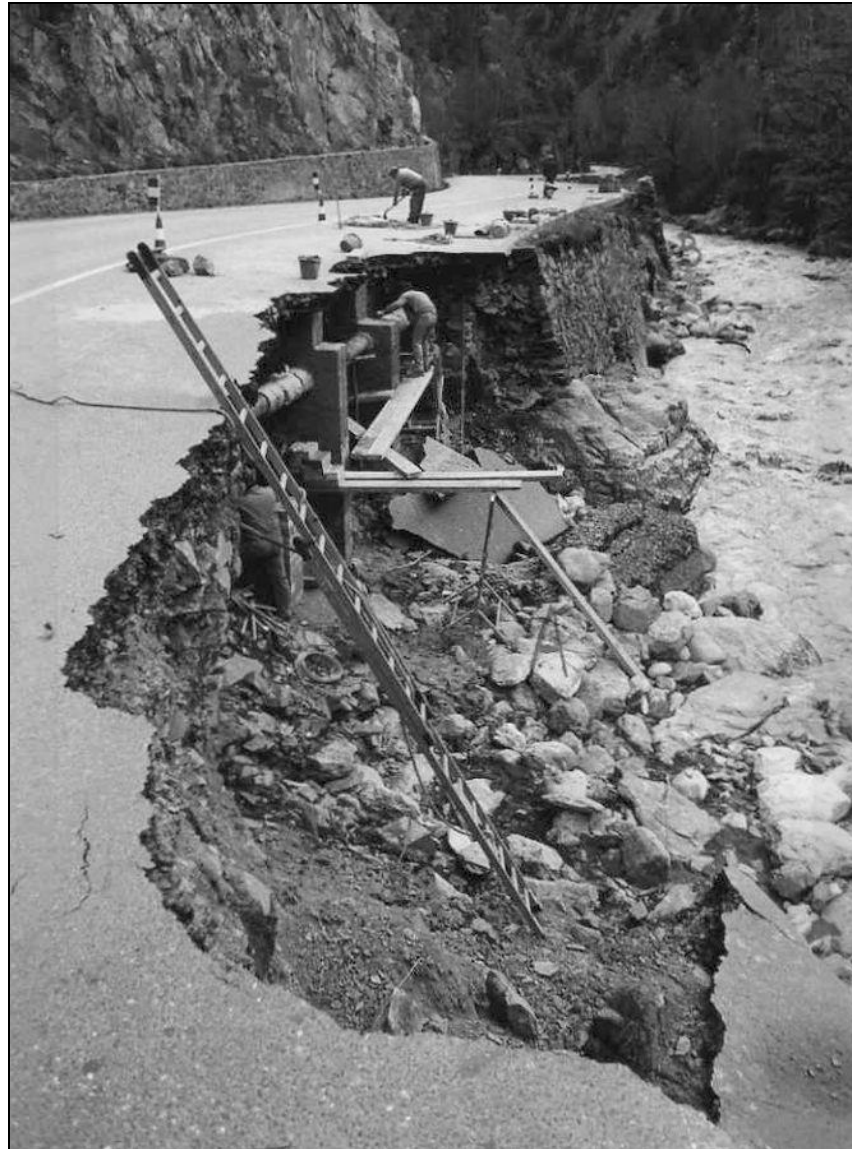
LA VALIRA DEL NORD ENTRE LA MASSANA ET ENGORDANY**19 - Réparations d'urgence à la Grella**

Une vue de détail du premier secteur de la photographie précédente. La Valira del Nord a emporté une partie de la chaussée en deux endroits, au centre et à la sortie d'un méandre. Ici la route était protégée par un mur en pierres sèches qui n'a guère résisté. Trois jours après *l'aiguat*, on s'affaire pour effectuer des réparations de fortune qui permettront de réparer les canalisations et de rétablir l'approvisionnement en eau d'Engordany.

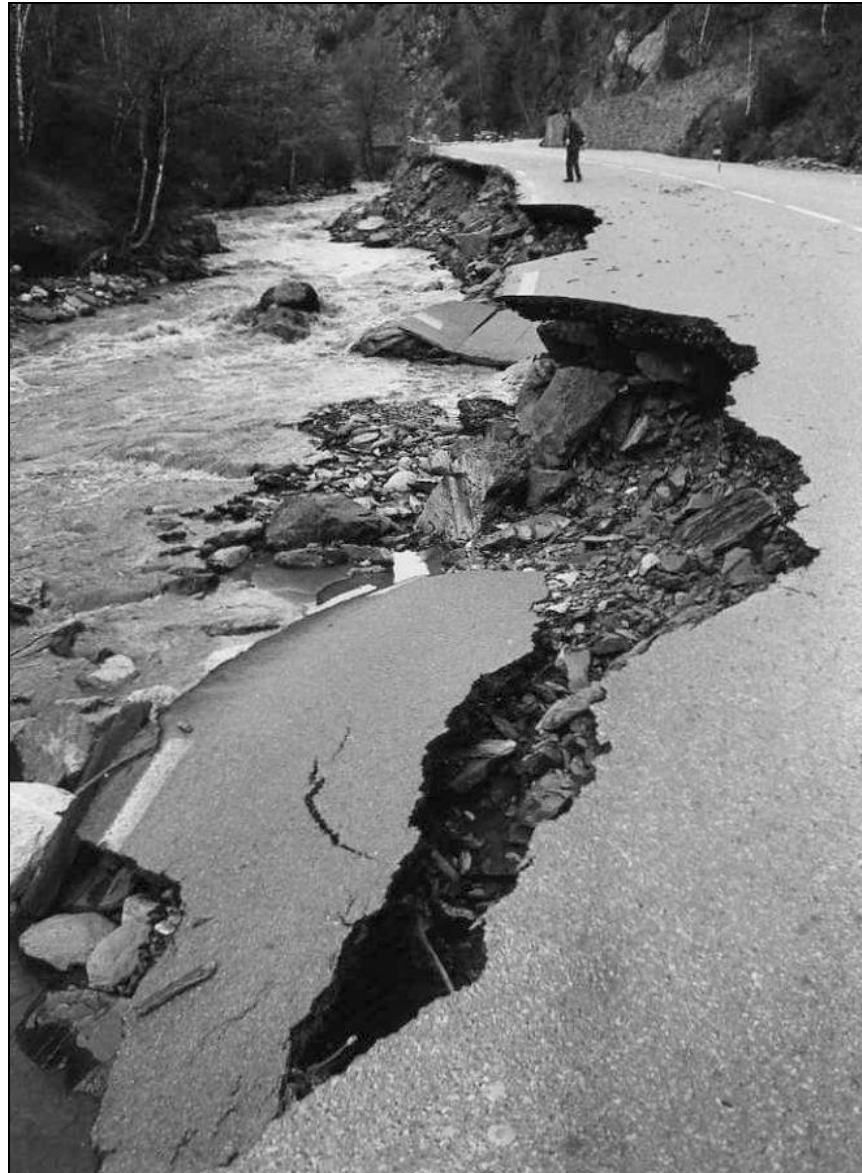
LA VALIRA DEL NORD ENTRE LA MASSANA ET ENGORDANY**20 - La Grella: érosion dans un méandre**

Une vue de détail du second secteur de la photographie aérienne précédente. La route a été emportée sur une centaine de mètres dans la rive concave d'un méandre peu prononcé. Le lit de la Valira avait été trop rétréci. Dans ce secteur il n'était pas protégé par un mur, mais par un enrochement fait avec des blocs choisis parmi les matériaux de remblaiement. Ce tronçon de route resta longtemps dangereux car plus de la moitié de la chaussée avait été déstabilisée.

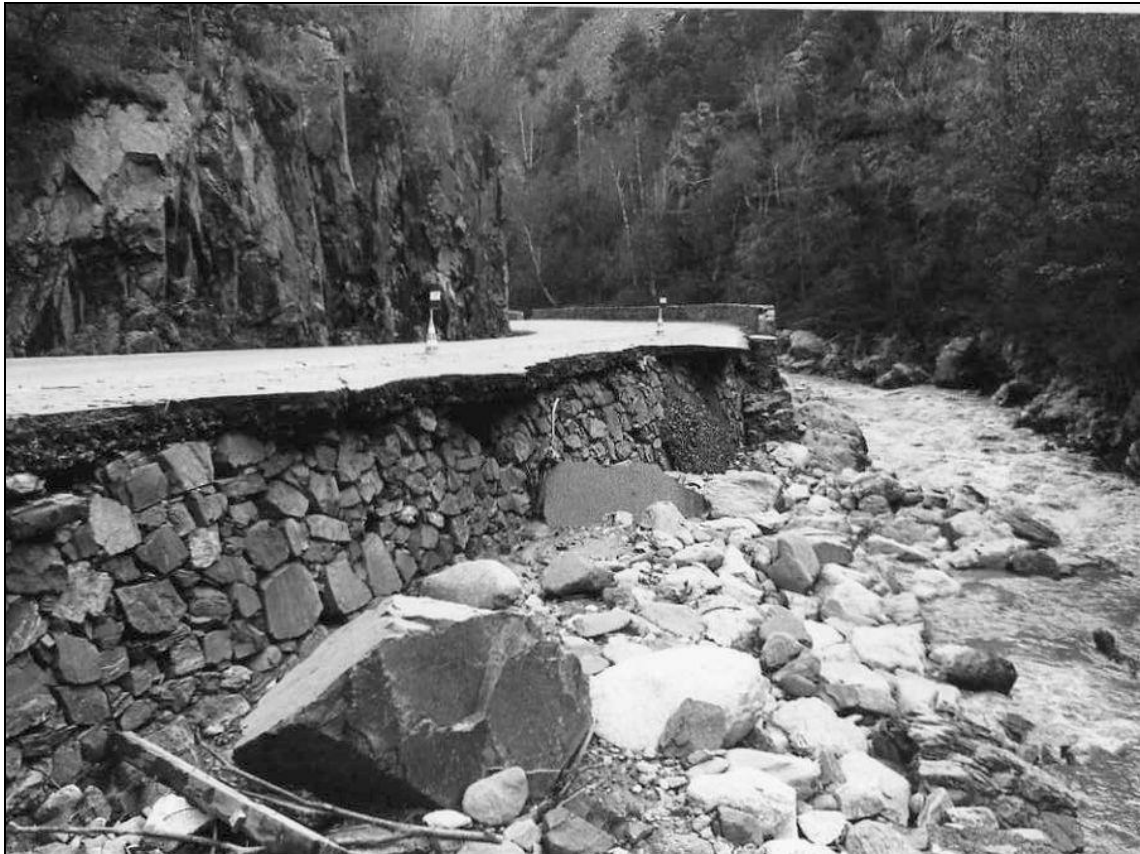
21 - La Valira à la Grella

À la sortie de ce méandre, la Valira del Nord a emporté la partie la plus récente de la route. Celle-ci avait été construite sur des remblais qui furent entièrement évacués par la crue, en dehors des blocs les plus gros. *L'aiguat* révéla la présence du mur en pierres sèches qui soutenait la première route, réalisée au début des années trente. Malgré sa fragilité relative, il fut respecté par la rivière en crue qui avait retrouvé un lit suffisant. Dans le méandre suivant la route n'a pas souffert: d'une part nous sommes dans une rive convexe et, d'autre part, par souci d'atténuer les virages la chaussée avait été élargie aux dépens d'un éperon rocheux.

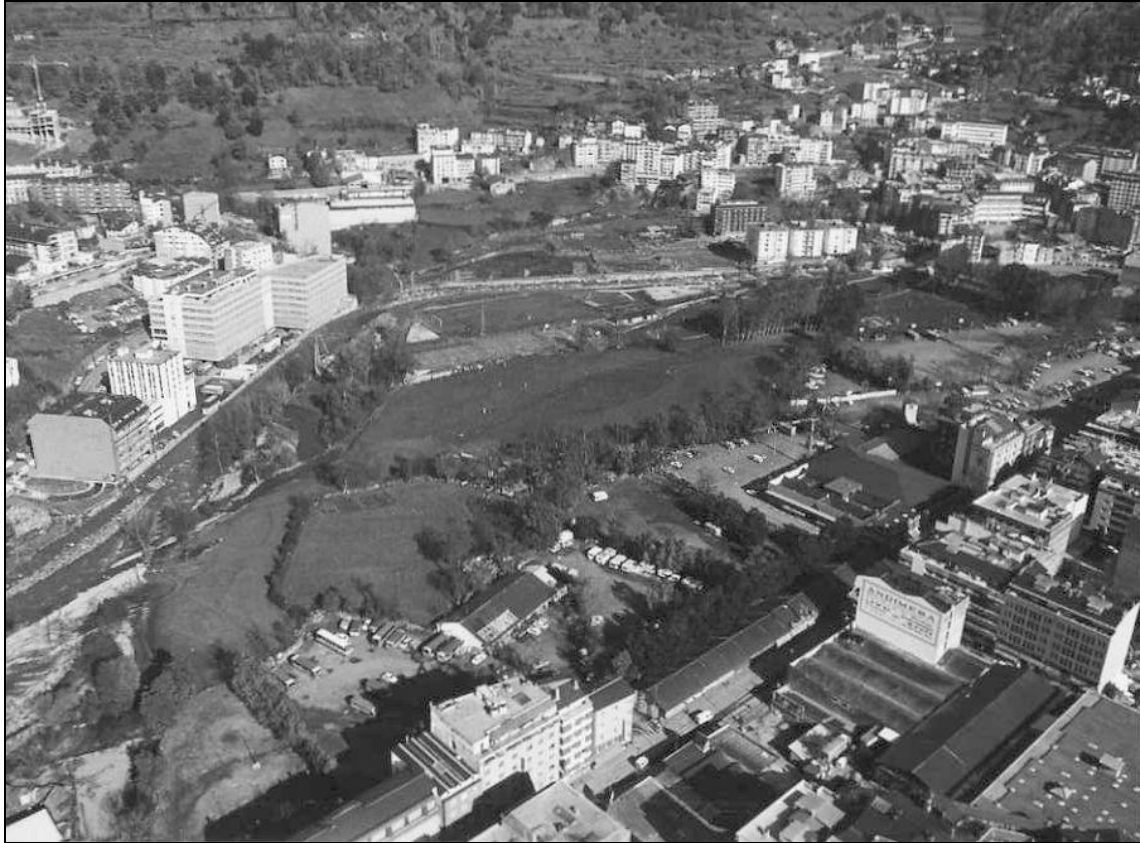
ANDORRA LA VELLA**22 - La confluence de deux Valira**

La vallée de la Valira vue vers la nord, aux Escaldes. Au premier plan à droite nous avons les immeubles et les commerces qui bordent l'avenue de Meritxell. Au centre, encore non construite, s'étend la large zone du lit majeur autrefois inondable, mais en 1982 protégée par l'endiguement de la Valira d'Orient. Au fond s'étagent les constructions récentes en balcon sur le Solà d'Engordany. A gauche, après le confluent, la Gran Valira longe une série d'immeubles construits en limite de son lit mineur. En limite de photographie on aperçoit l'amorce du premier méandre qui fut à l'origine de l'inondation dans la ville.

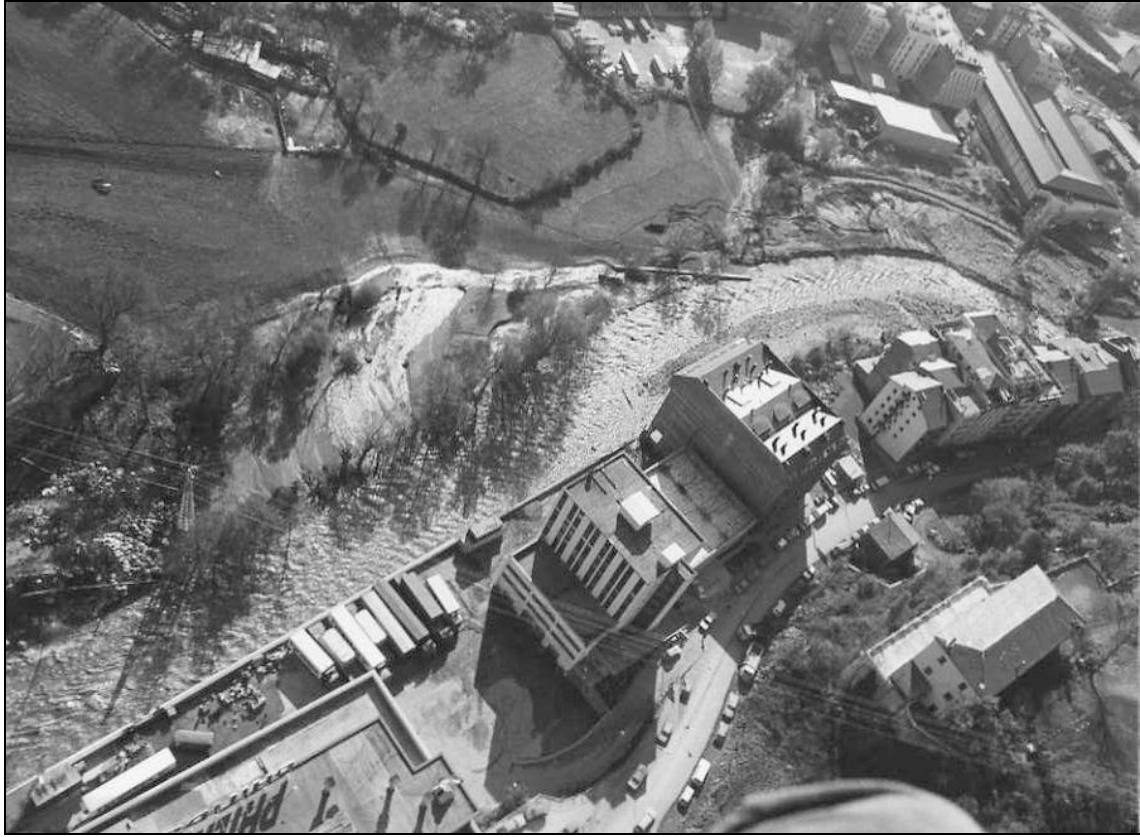
ANDORRA LA VELLA**23 - Méandres dans le lit majeur et départ de l'inondation dans la ville**

Sur cette vue et sur le document suivant on observera les méandres que dessina la Valira dans sa zone alluviale, dans un secteur qui n'était pas encore protégé. Ils amenèrent l'inondation de la partie centrale de la ville. Sur la photographie, prise trois jours après *l'aiguat*, on distingue nettement les deux premiers méandres tracés hors du lit habituel: le premier est plus modeste (au centre) et le second plus accentué (à droite), à partir duquel le flot de crue commença à entrer dans les rues de la ville.
