Joan Becat

Aiguats et inondations exceptionnelles en Andorre au XXe siècle

Document annexe 1 : L'aiguat de 1982 en Andorre Images et documents

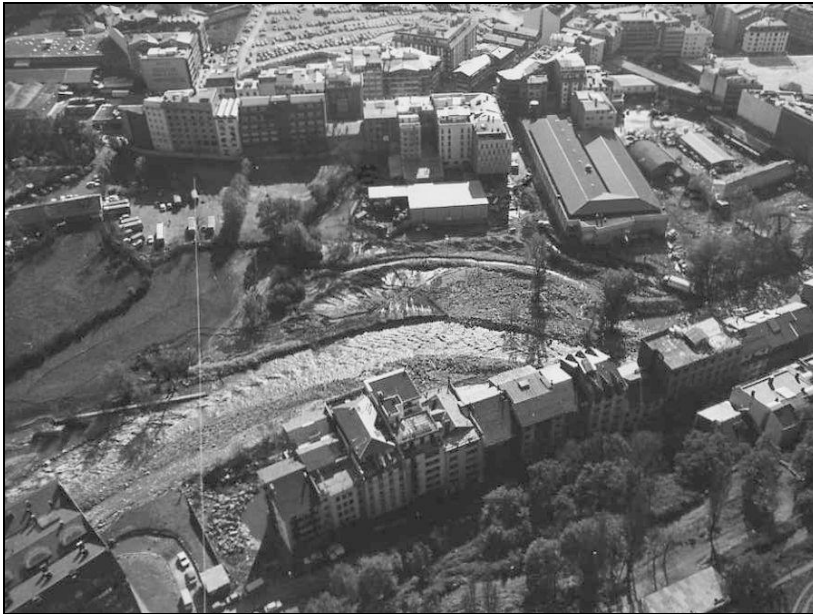
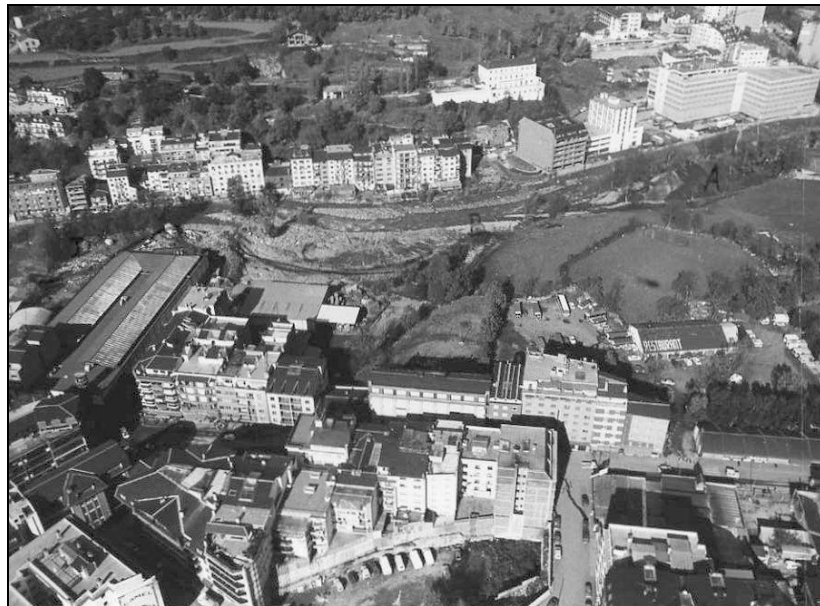
ANDORRA LA VELLA**25 - Méandres dans le lit majeur et départ de l'inondation dans la ville**

La première photographie est centrée sur ce second méandre. On notera sa courbure accentuée et, à l'intérieur, le talus de la rive du méandre moins marqué érodée en fin de crue, lorsque la Valira regagna son lit. Tout à droite s'amorce le troisième méandre, à partir duquel la Valira entra dans l'avenue de Méritxell. La seconde est prise sous un angle opposé, donc vers le nord. On reconnaît le front d'immeubles de rive droite et les deux méandres qui empruntent d'anciens lits. A partir de la gauche de la photographie, au premier plan, la ville commerçante fut inondée.

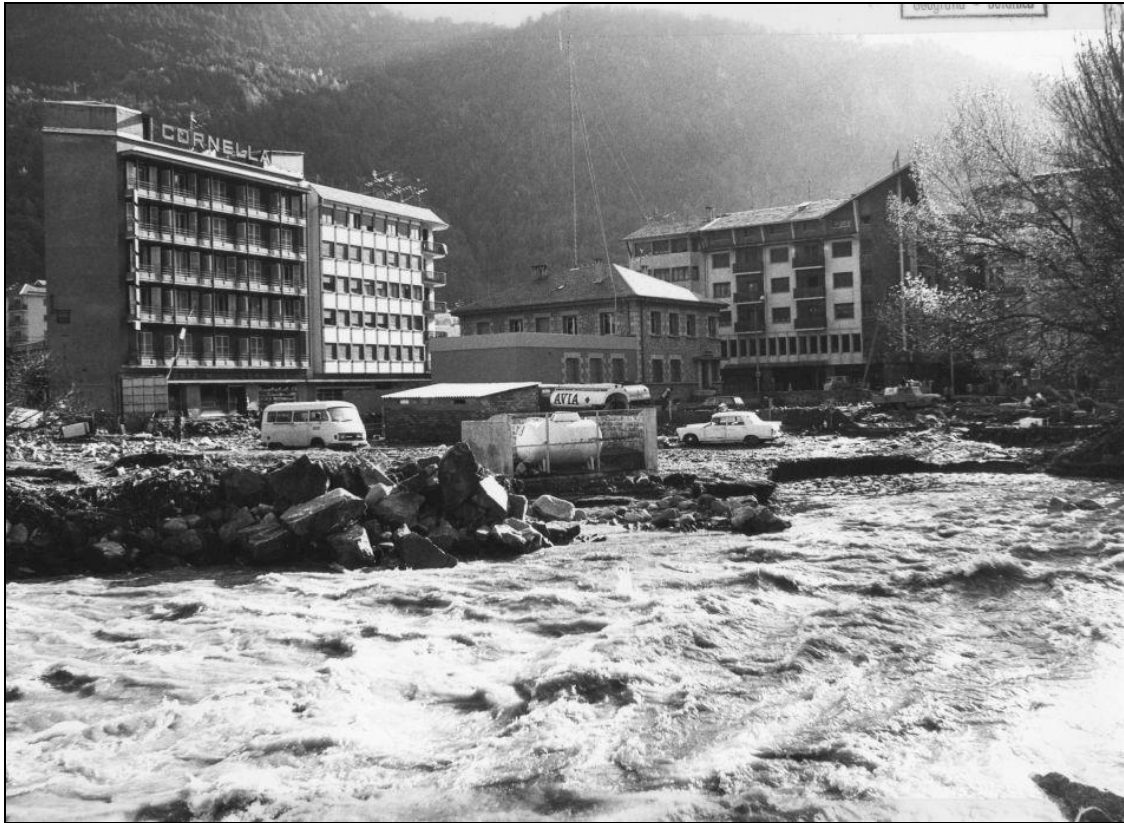
ANDORRA LA VELLA**26 - La Valira près de la poste française**

La Valira a regagné son lit mineur habituel, qu'il a un peu élargi au début et en fin de crue, après avoir débordé et utilisé l'espace qui le sépare des immeubles pour dessiner son troisième méandre. L'hôtel Cornella et le petit bâtiment en granit de la poste française furent pendant des heures des îles menacées au centre du courant. À droite de la photographie on remarque la morsure arrondie d'une érosion latérale de la berge, juste après une citerne de gaz liquide qui resta par miracle intacte au milieu du courant. D'autres, tout aussi mal situées, furent emportées et dérivèrent dans les rues (selon des témoignages que nous n'avons pu vérifier) au risque d'exploser au milieu de la ville. Ces dépôts de gaz étaient situés au bord même d'un lit mineur, sans protection.

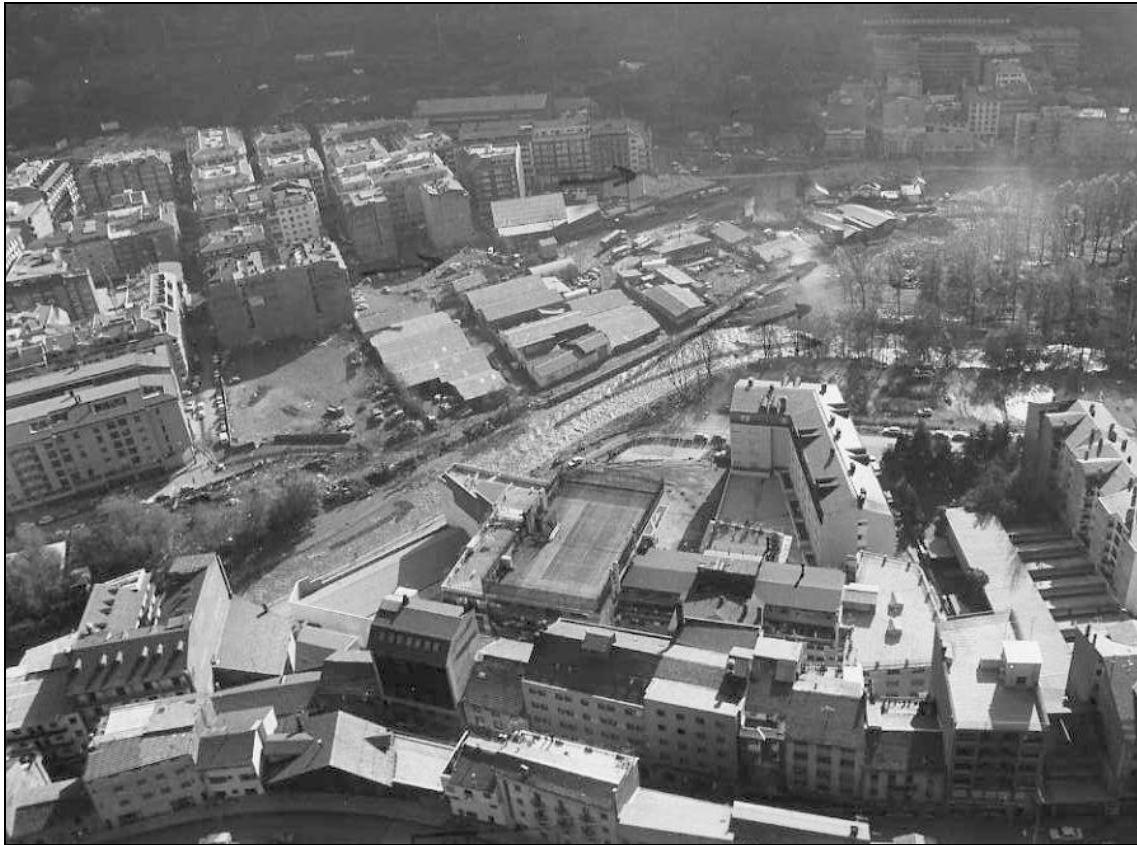
ANDORRA LA VELLA**27 - Le lit d'inondation dans le quartier de l'ancien stade et du camping d'Andorra la Vella**

Ce secteur de l'agglomération d'Andorra la vella est situé à l'aval immédiat des photographies précédentes. Au premier plan, au-delà du pont dans un secteur où elle est hors d'eau, l'avenue de Meritxell grimpe vers le centre ancien. Au second plan à gauche le quartier de l'ancien stade fut submergé pendant *l'aiguat*. À droite, reconnaissable aux peupliers qui l'ombrageaient, commence le terrain de camping qui fut enveloppé par une seconde défluviation qui vint longer la route de *l'obac*.

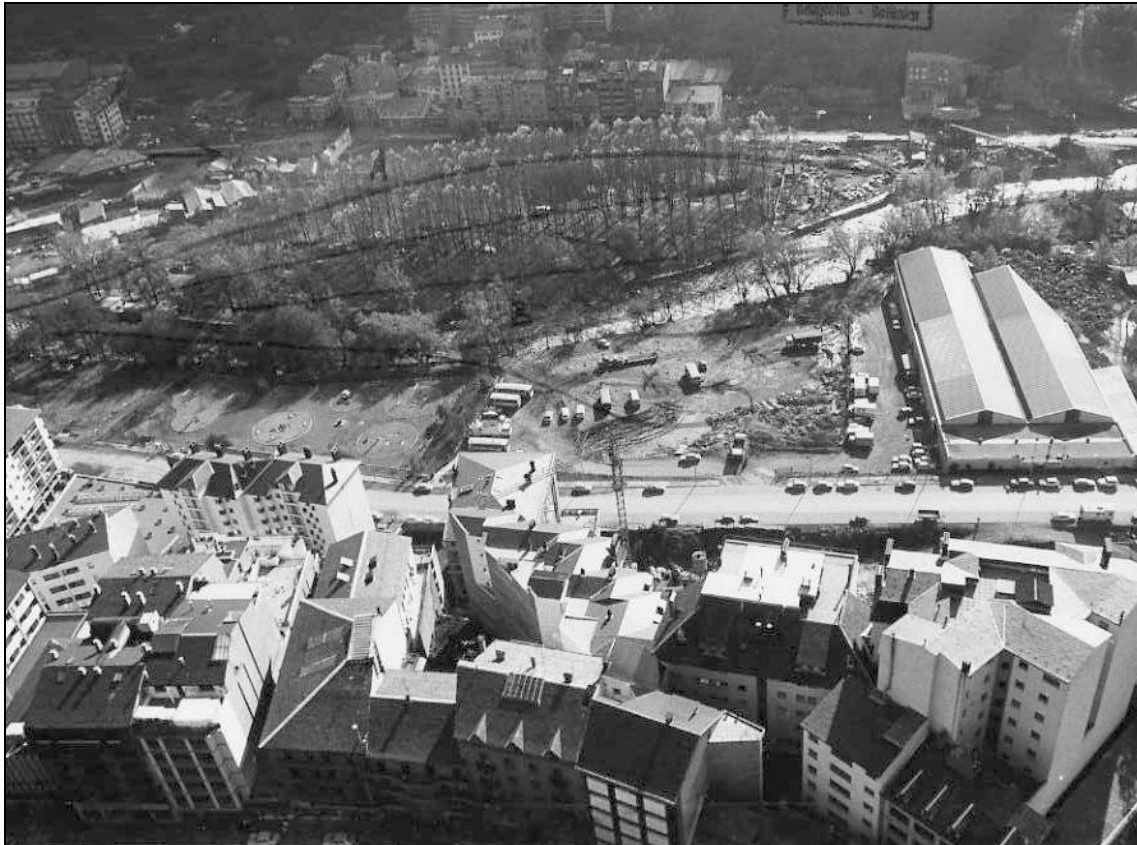
28 - Le lit d'inondation dans le quartier de l'ancien stade et du camping d'Andorra la Vella

Sur cette vue, prise en direction du sud, on distingue les trois parties de l'agglomération et de la vallée. Au premier plan les quartiers qui prolongent le noyau ancien d'Andorra la Vella sont très denses, construits sur le *bony* rocheux qui les met à l'abri des inondations. Au centre se développe le large lit d'inondation qui fut entièrement utilisé en novembre 1982, la Valira se séparant ici en deux bras, le nouveau tracé retrouvant un ancien lit. Cette zone d'extension de la crue bénéficia de dépôts abondants, localisés contre les bâtiments industriels et les entrepôts qui firent obstacle, provoquant des tourbillons et des espaces favorables à la décantation des eaux de crue, très chargées. Au fond, les quartiers de la Carretera de l'Obac occupent la base du versant d'auge.

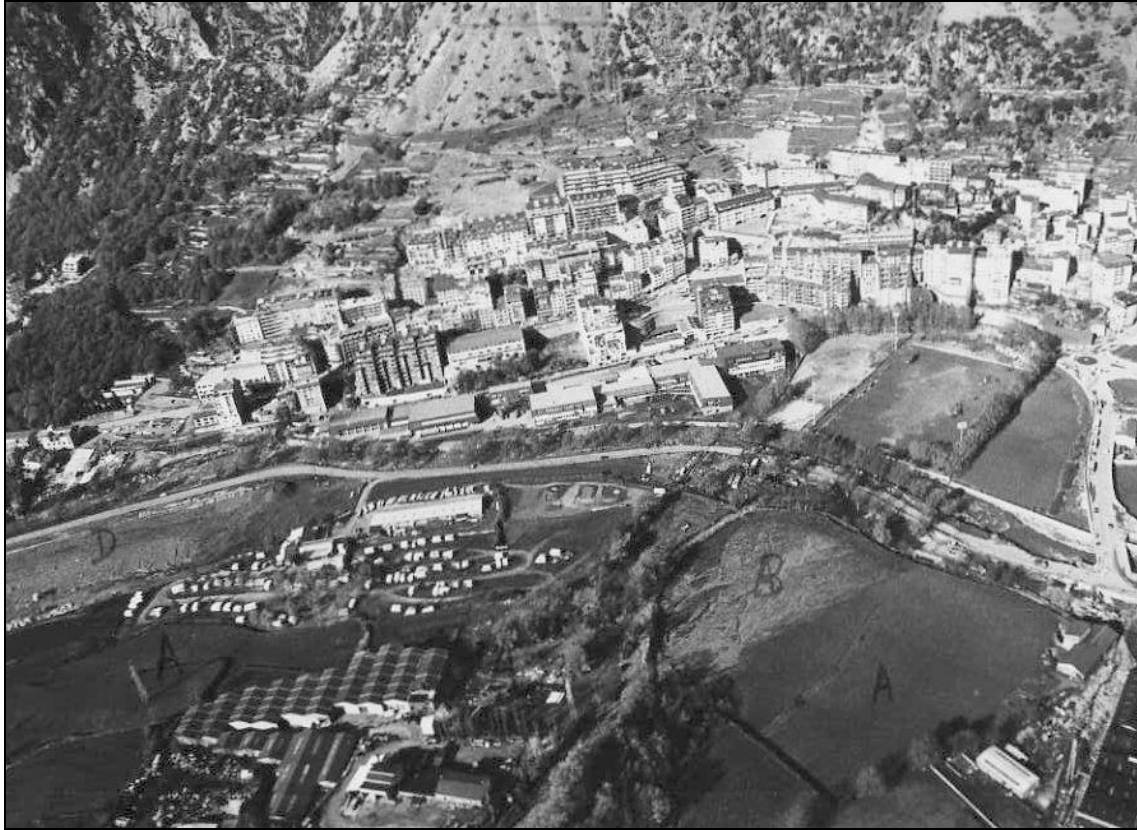
ANDORRA LA VELLA**29 - Le lycée français et le cône du Torrent del Forn**

Sur cette photographie, prise en direction du nord, le large cône de déjection ancien du Torrent del Forn occupe tout le premier plan. Le torrent est sorti de son chenal, répandant des alluvions sur un cône actif plus modeste, qui s'inscrit dans le précédent. Le grand cône a repoussé la Valira vers le nord, l'obligeant à décrire un large méandre. C'est dans la rive concave de ce méandre que se produisirent deux point d'attaque des berges, au niveau du terrain de sport et du lycée français (un ensemble de bâtiments bas) où le mur de protection fut emporté. À cet endroit le lit d'inondation se trouve très rétréci entre le cône del Forn et le gradin rocheux de la base du versant *solà* (souligné par un front d'immeubles à étages). Vers l'aval la zone d'inondation s'élargit à nouveau, sur Santa Coloma.

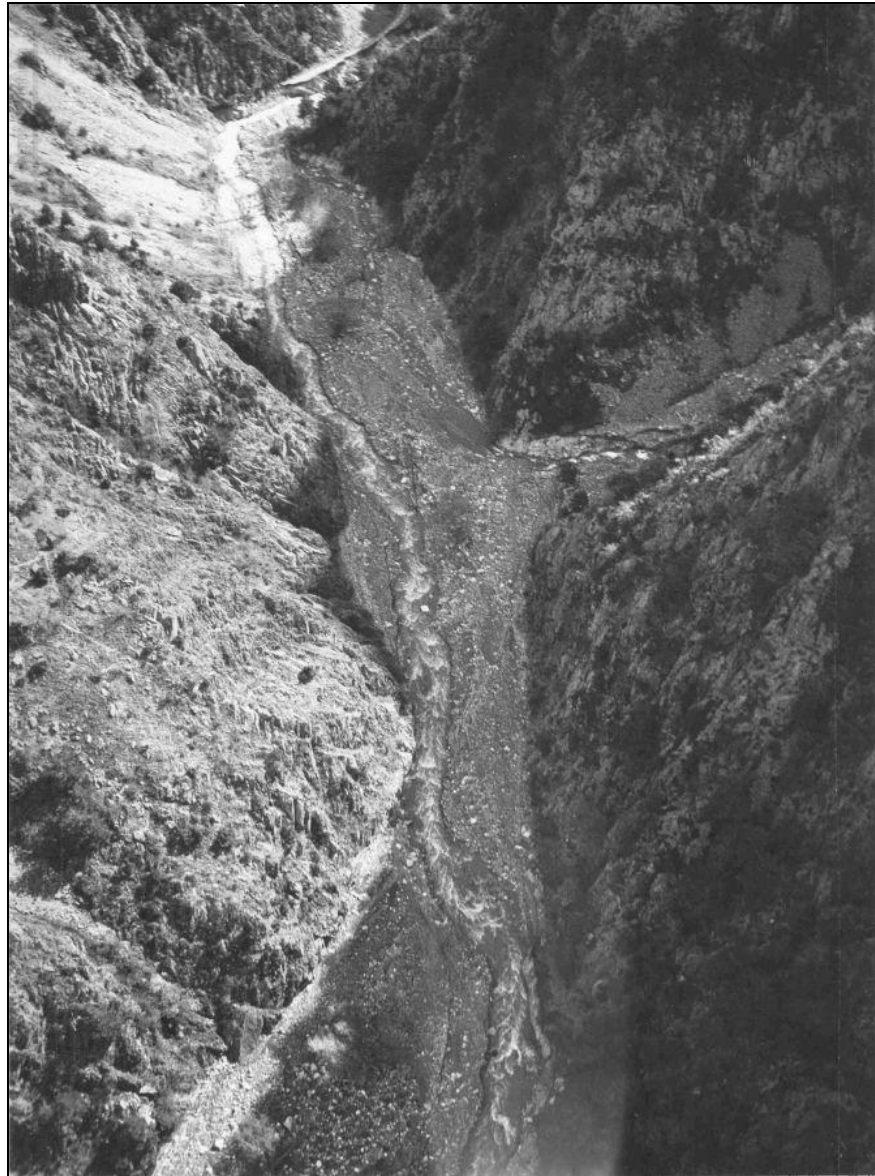
LA VALLEE DU RIU D'OS DE CIVIS**30 - La vallée du Riu d'Os en amont de Bixessari**

En amont de Bixessari, dans les gorges très étroites qui mènent au village d'Os de Civis, la route fut entièrement emportée sur de longs secteurs. Ici, à la confluence du Riu d'Os et du Torrent Llimois, tout a disparu sur plusieurs centaines de mètres: la chaussée et ses remblais, les alluvions anciennes et quelques prés allongés le long du versant au second plan. Des dépôts grossiers recouvrent le nouveau lit, calibré à la dimension de cette étroite vallée. Un fragment de route réapparaît au loin, qui permet d'imaginer la situation antérieure. Os de Civis fut isolé pendant de nombreux mois et approvisionné d'abord par hélicoptère, puis par convois de mules ou à dos d'homme.

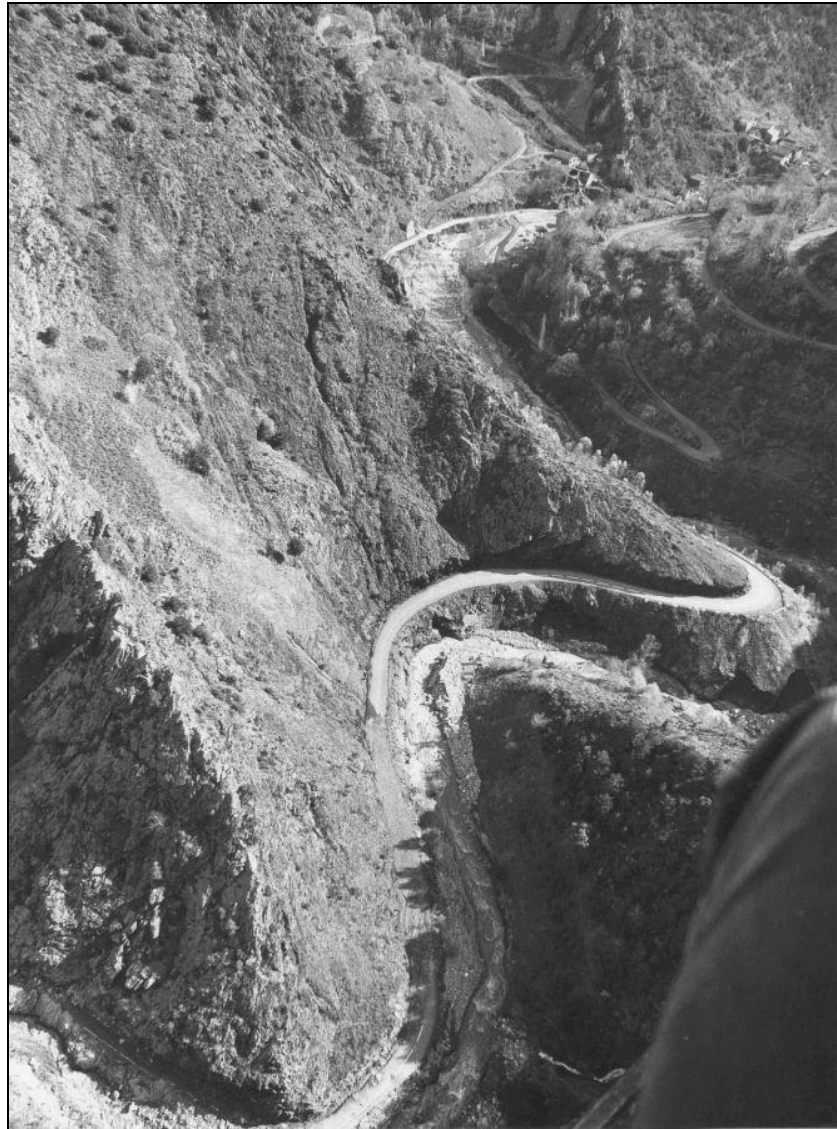
31 - La vallée du Riu d'Os en amont de Bixessari

Un autre aspect des gorges en amont de Bixessari. La vallée décrit une série de méandres serrés et très encaissés, qui enveloppent ici le Serrat de l'Alzinar, au premier plan, et le Serrat de les Coves de Canya Gran au second plan. Le Riu d'Os a emporté la chaussée, en totalité ou en partie, chaque fois que ses remblais mordaient sur le lit du torrent, comme ce fut le cas au premier plan à gauche. La route fut épargnée lorsqu'elle était construite sur le versant et que ses remblais, même non consolidés, étaient hors d'atteinte des eaux de crue. Au dernier plan nous apercevons les lacets de la route qui monte vers les *bordes* et le sanctuaire marial de Canòlic, puis le village de Bixessari.

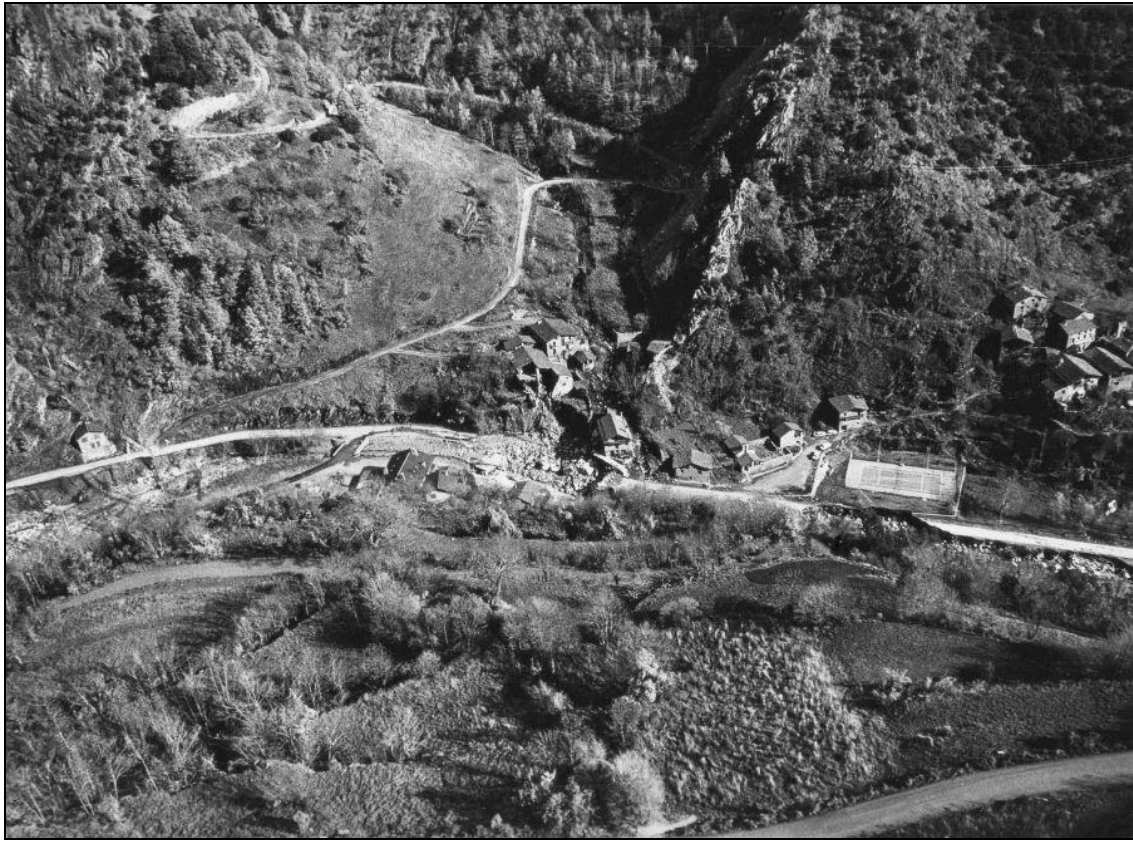
32 - Bixessari

Cette vue du village de Bixessari est prise en direction du nord-est. Le Riu d'Os a sapé le talus de la route dans un méandre pourtant peu prononcé, avant le pont de la route de Canòlic, à gauche. Au centre on voit l'affouillement qui amena la destruction de deux maisons, au point de confluence du torrent d'Aixàs. La route fut à nouveau emportée à droite, au niveau du court de tennis, dans un secteur où il n'y avait pas de méandre: tout simplement le cours d'eau recalibrant son lit aux dépens de la route qui y avait empiété.

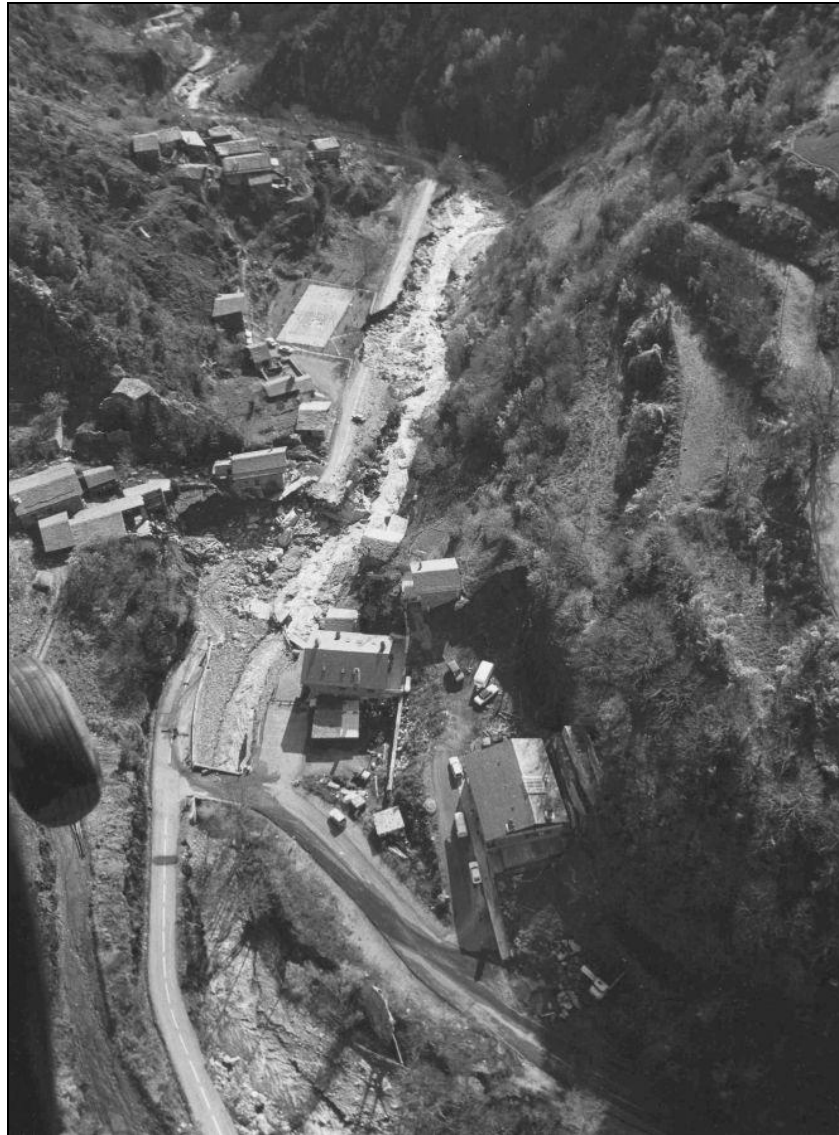
LA VALLEE DU RIU D'OS DE CIVIS**33 - Bixessari**

Le Riu d'Os a provoqué des dommages matériels dans le village de Bixessari, mais sans victimes. Après le pont, le torrent en crue a érodé de part et d'autre, d'abord au pied de la maison à droite, sapant la berge et bousculant un ponton qui y donnait accès. C'est probablement l'obstacle provoqué par ce pont sommaire et sans lumière suffisante et par un embâcle de troncs qui provoqua la déviation du flot de crue vers la gauche, où il creusa les matériaux tendres du cône de déjection du torrent d'Aixàs. Les effets de la crue du torrent lui-même et l'effet de barrage qu'il provoqua accentuèrent probablement cette érosion qui emporta des bâtiments.

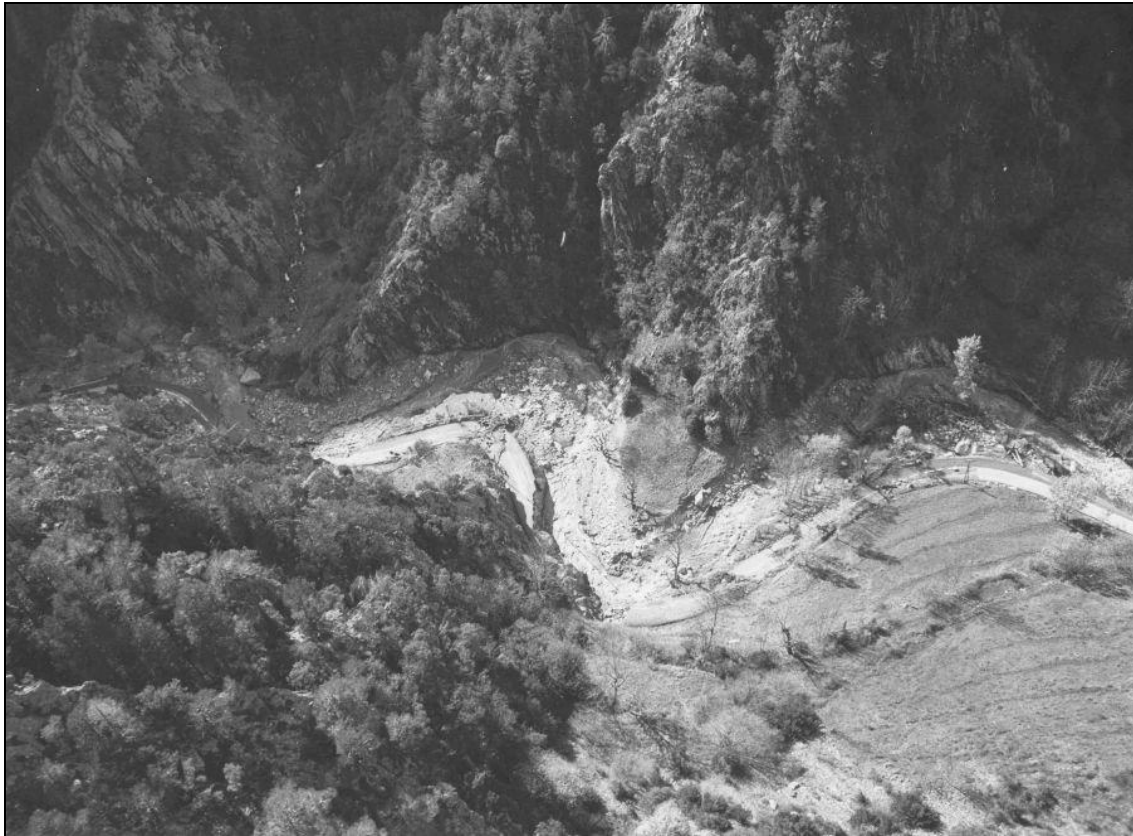
34 - La vallée du Riu d'Os en aval de Bixessari

En aval de Bixessari, le Riu d'Os a érodé toutes les rives concaves de ses méandres encaissés, de part et d'autre de sa vallée. La route fut emportée ou déstabilisée dans neuf secteurs, comme ici à les Comelletes par deux fois dans deux méandres successifs. Entre Aixovall et Bixessari la chaussée était construite très près du lit mineur et parfois elle y empiétait. Les talus de la chaussée n'étaient nulle part consolidés par des murs ni par des enrochements.

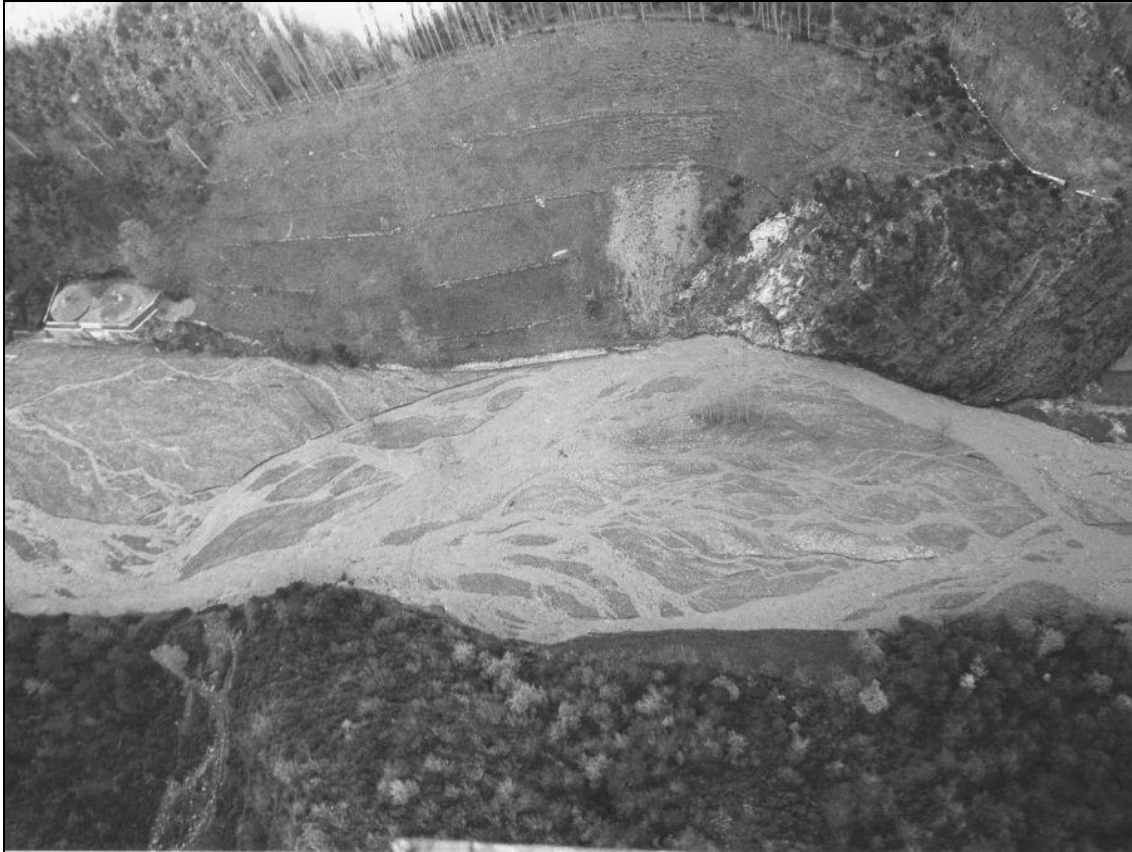
35 - Le lit majeur après les Roques Blanques

Une vue du lit majeur du Riu d'Os après *l'aiguat*, lorsque la vallée s'élargit avant le cône d'Aixovall. Au premier plan nous avons les pentes du Vedat, avec la Canal Gran, et au second plan les prés très pentus qui colonisent les éboulis des Basers de Vicenç. Le Riu d'Os a occupé tout son lit majeur. Il exerça une érosion latérale, ce qui fit disparaître la route et provoqua des amorces de glissements dans les éboulis du versant. Il étala ensuite des alluvions sur tout son lit d'inondation. Le Riu d'Os changea la position de ses méandres pendant *l'aiguat*, il dessina des chenaux de retrait en fin de crue.

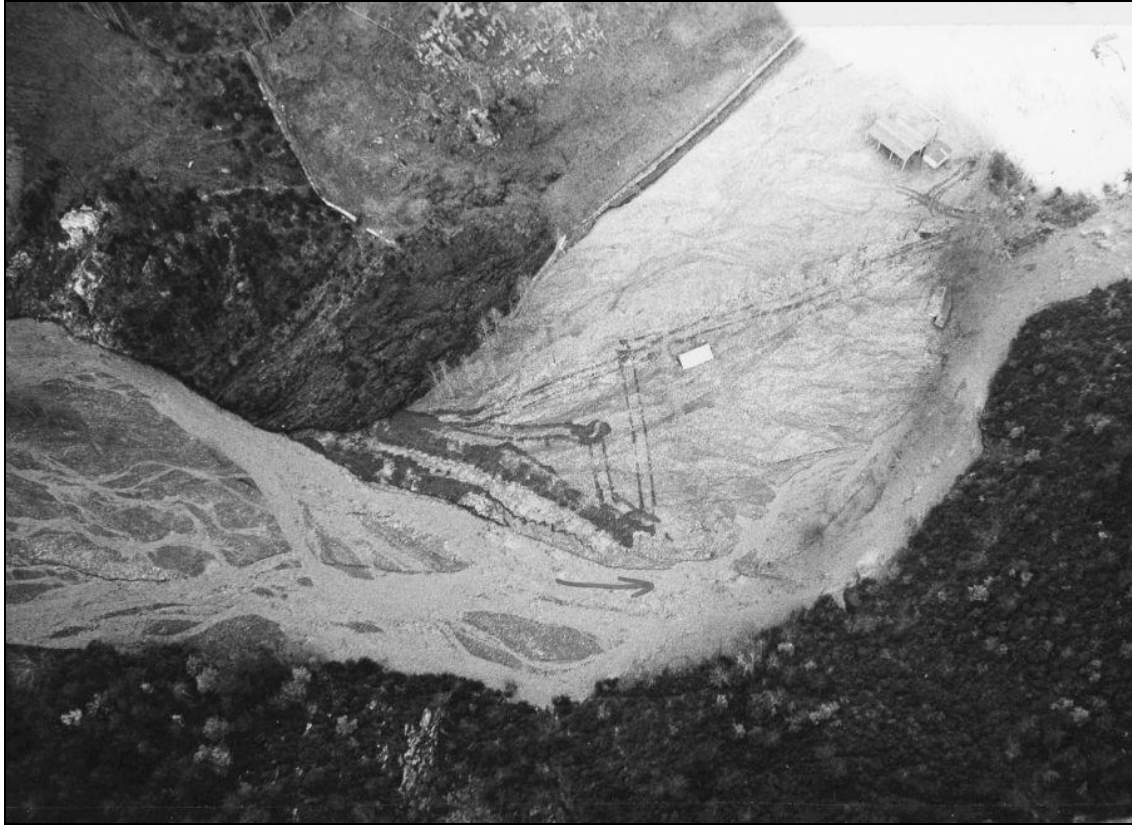
36 - Le début du cône d'Aixovall

Cette photographie fut prise à l'aval immédiat de la précédente, au début du cône d'Aixovall. La route a été emportée par le méandre (à gauche) puis elle a été recouverte de dépôts. Le méandre de la Font de Ferro, au centre, renvoie ensuite le courant vers le terrain de football, dont les premiers bâtiments apparaissent en haut et à droite. Dans la partie convexe l'étalement de la crue a favorisé l'alluvionnement.

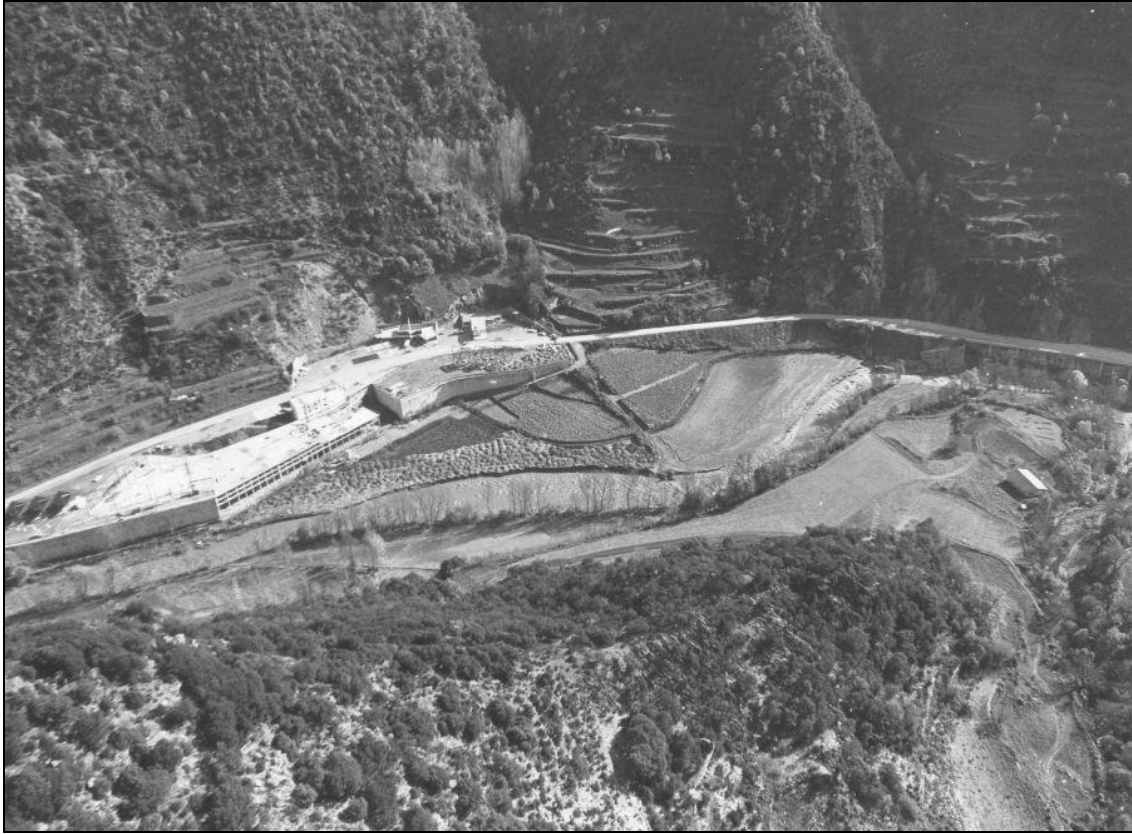
SANT JULIÀ DE LÒRIA**38 - Les méandres de la Riberola**

La Valira coule au pied de la Solana de l'Alzinar, au premier plan. En rive gauche le lit d'inondation et une basse terrasse laissaient un espace agricole, aujourd'hui remblayé de dépôts anthropiques ou utilisé par un hypermarché alors en construction. Son mur de protection, en limite du lit mineur, fut efficace mais rétrécit le chenal de crue et fit accélérer le courant. Il y eut inondation de l'autre rive et une petite érosion dans le méandre suivant, puis un sapement du talus de la route, dont le mur de protection ancien résista. Les matériaux apportés par le petit Torrent dels Hortells (au centre au second plan) furent en partie étalés vers l'aval sur le dernier champ.

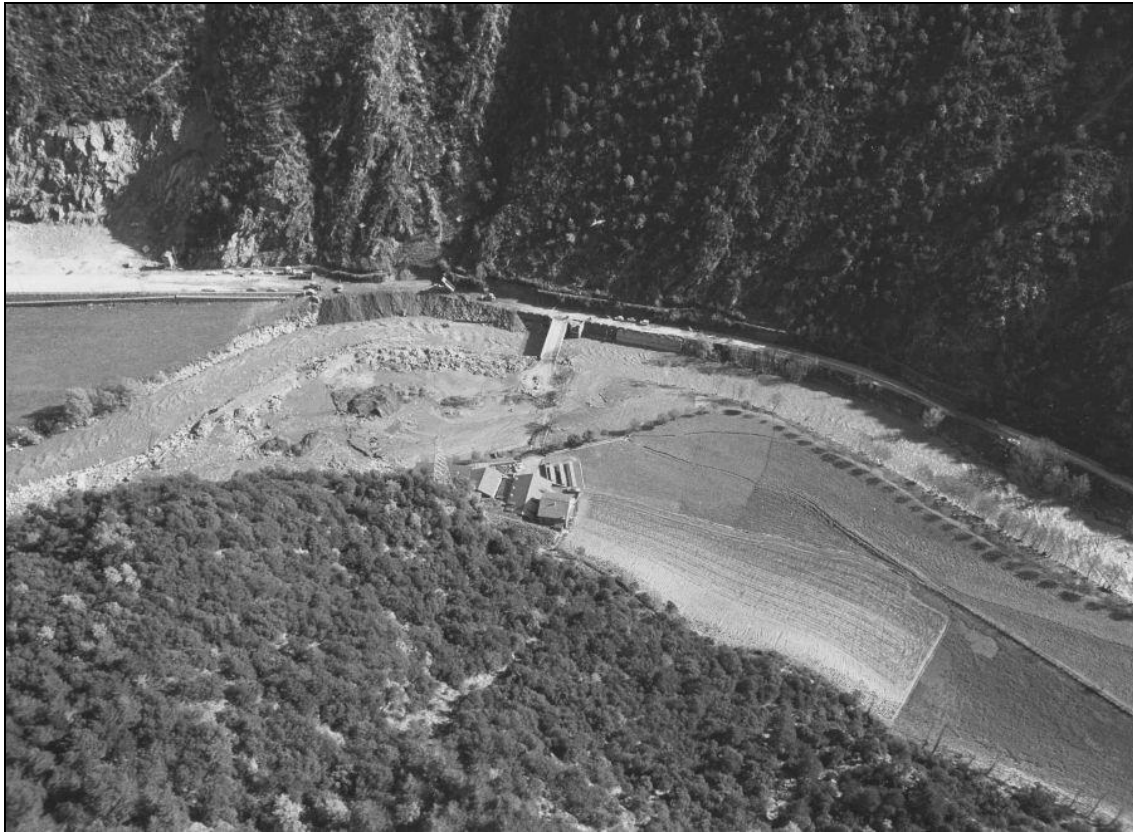
SANT JULIÀ DE LÒRIA**39 - Le méandre de la Borda del Sabater**

Dans la rive concave du méandre de la Borda del Sabater la route nationale fut emportée sur cinquantaine de mètres. Une première érosion avait affecté le méandre précédent, à gauche de la photographie puis, par un balancement habituel, le méandre suivant. Le Torrent de les Esquirols, qui aboutit sur la route au point d'impact a favorisé le sapement du talus. Un enrochement et un mur ancien n'ont pas été suffisants pour protéger ce secteur. Un ponton franchit la Valira après le point d'impact; il résista, mais sa pile créa un buttoir qui accentua le creusement d'amont. De plus, la Valira ne put s'étaler normalement sur sa rive convexe car le lit d'inondation était en cours d'exhaussement, ce qui renforça le flux sur l'autre rive: les apports vidés par les camions sont bien visibles devant la Borda. Deux jours après *l'aiguat*, la brèche a été partiellement comblée et la circulation rétablie.
