**Aiguats i inundacions exceptionals
a Andorre al segle XX**

**Document annexe 2 :
Aiguat del 7/8 de novembre
del 1982. Primer informe
(tramés el 12/11/1982)**

ANDORRA AIGUAT DEL 7/8-11-82 PRIMER INFORME

Document elaborat baix la direcció
de Joan Becat, Secció Geografia del
Centre de Perpinyà de l'Institut
d'Estudis Andorrans, drel 12 al 14
de Novembre, tramés el 15 de Novembre
del 1982.

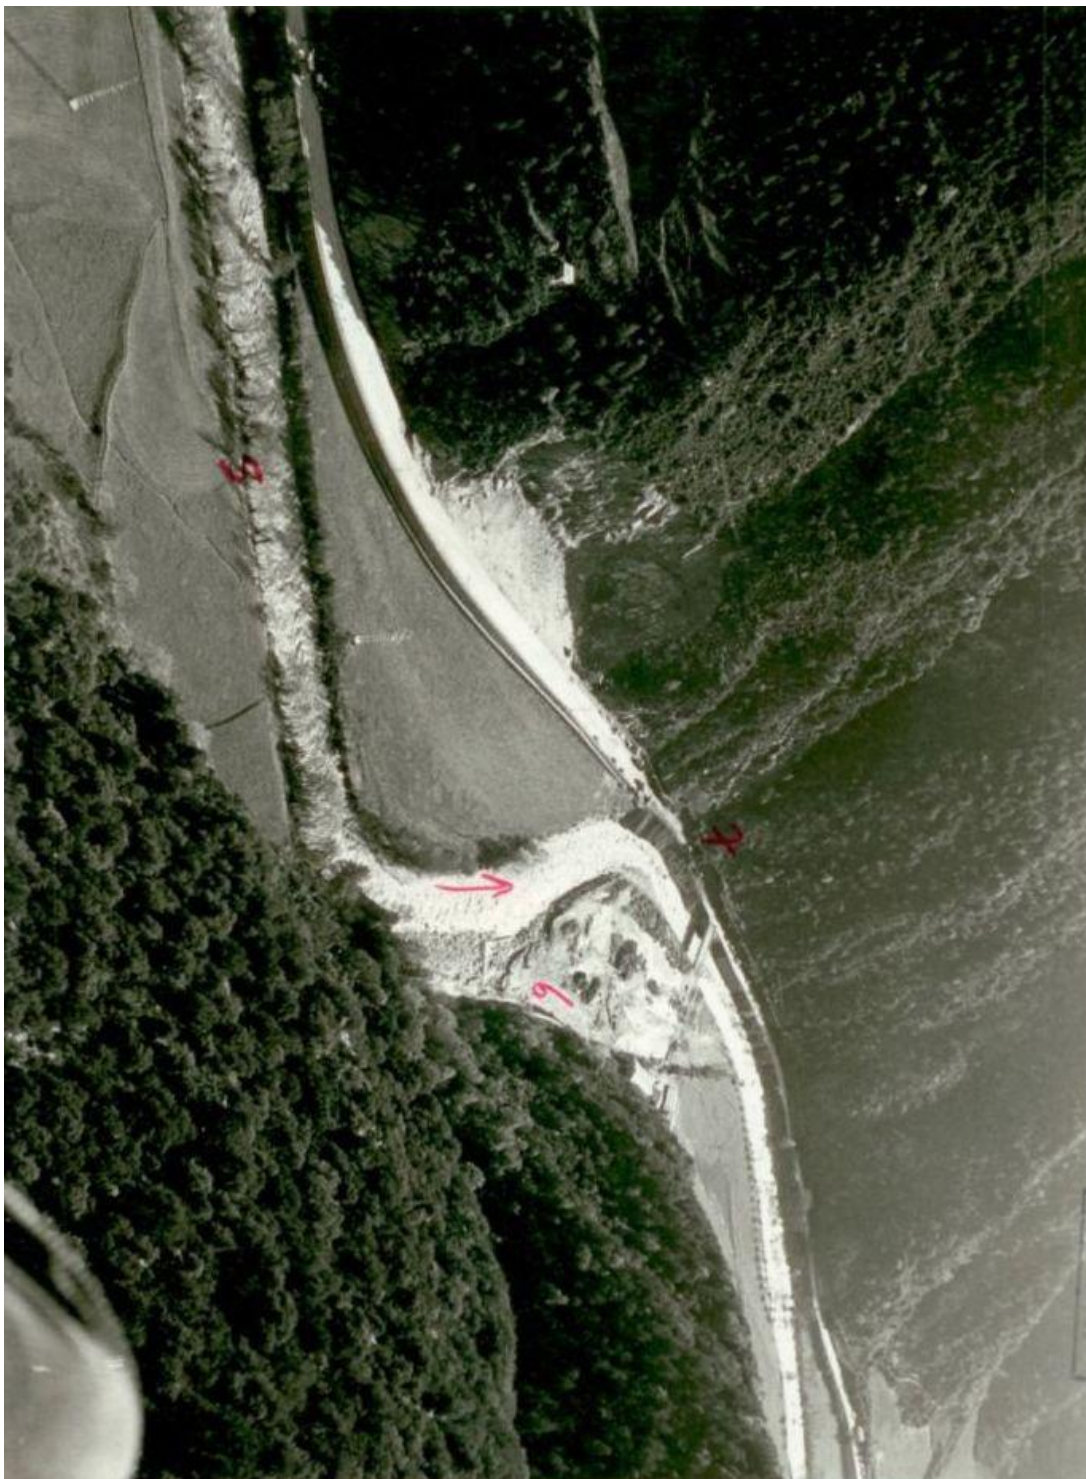
ELS MEANDRES DE LA BORDA DEL SABATER, vista general (vegeu comentari p. 15)

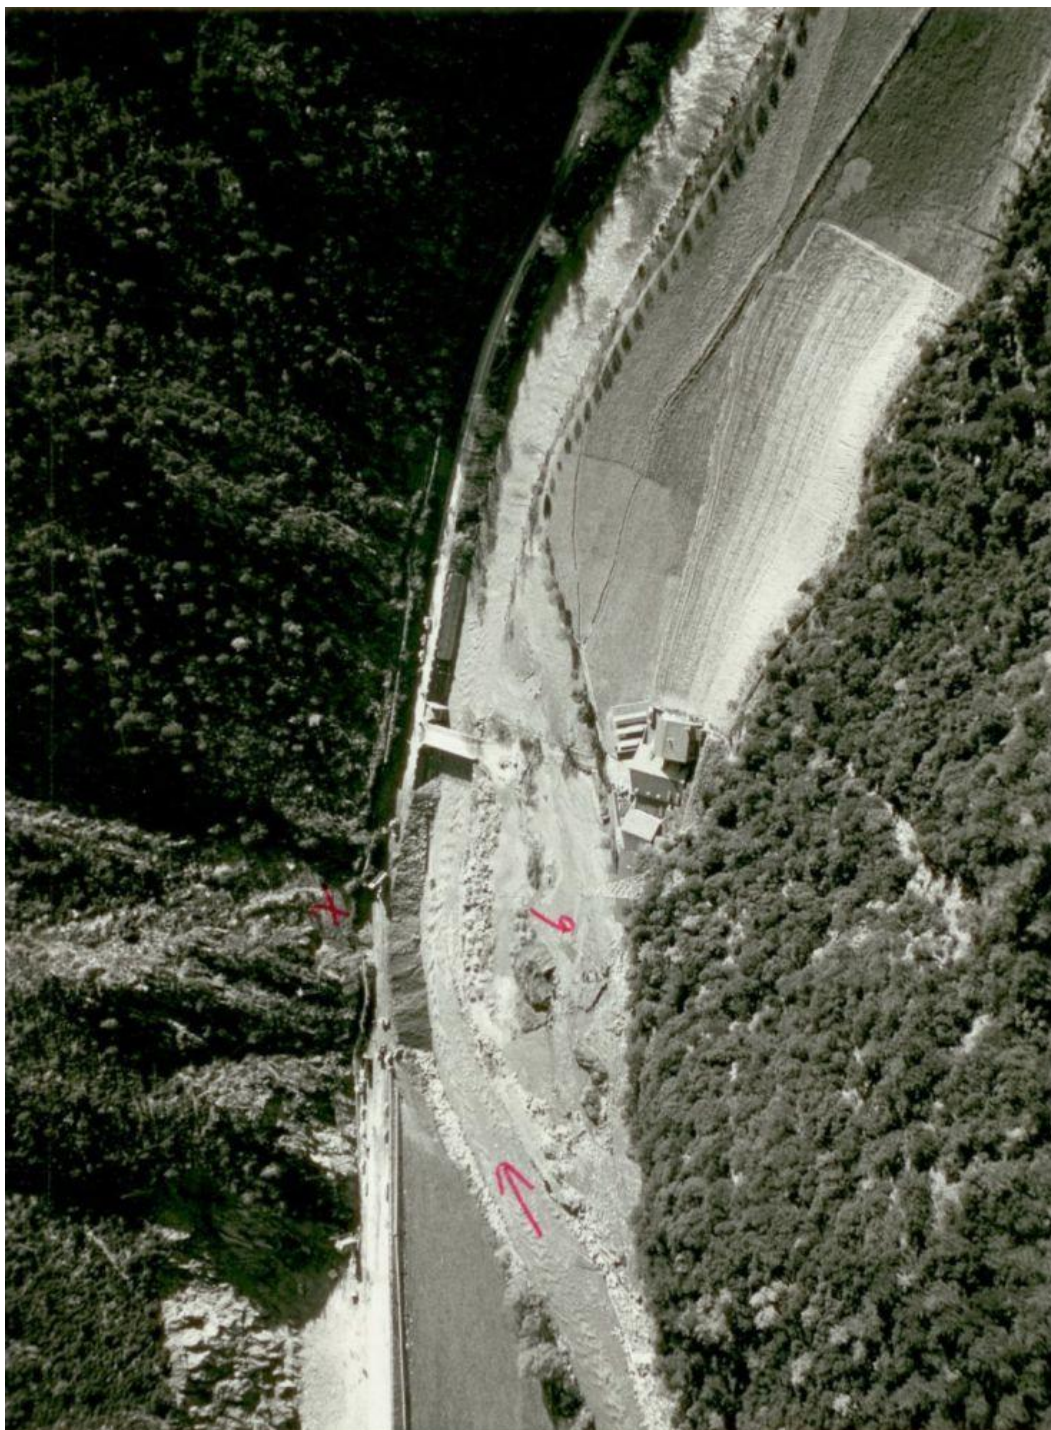
DETALL : MEANDRE DE LA BORDA DEL SABATER I DANYS A LA CARRETERA

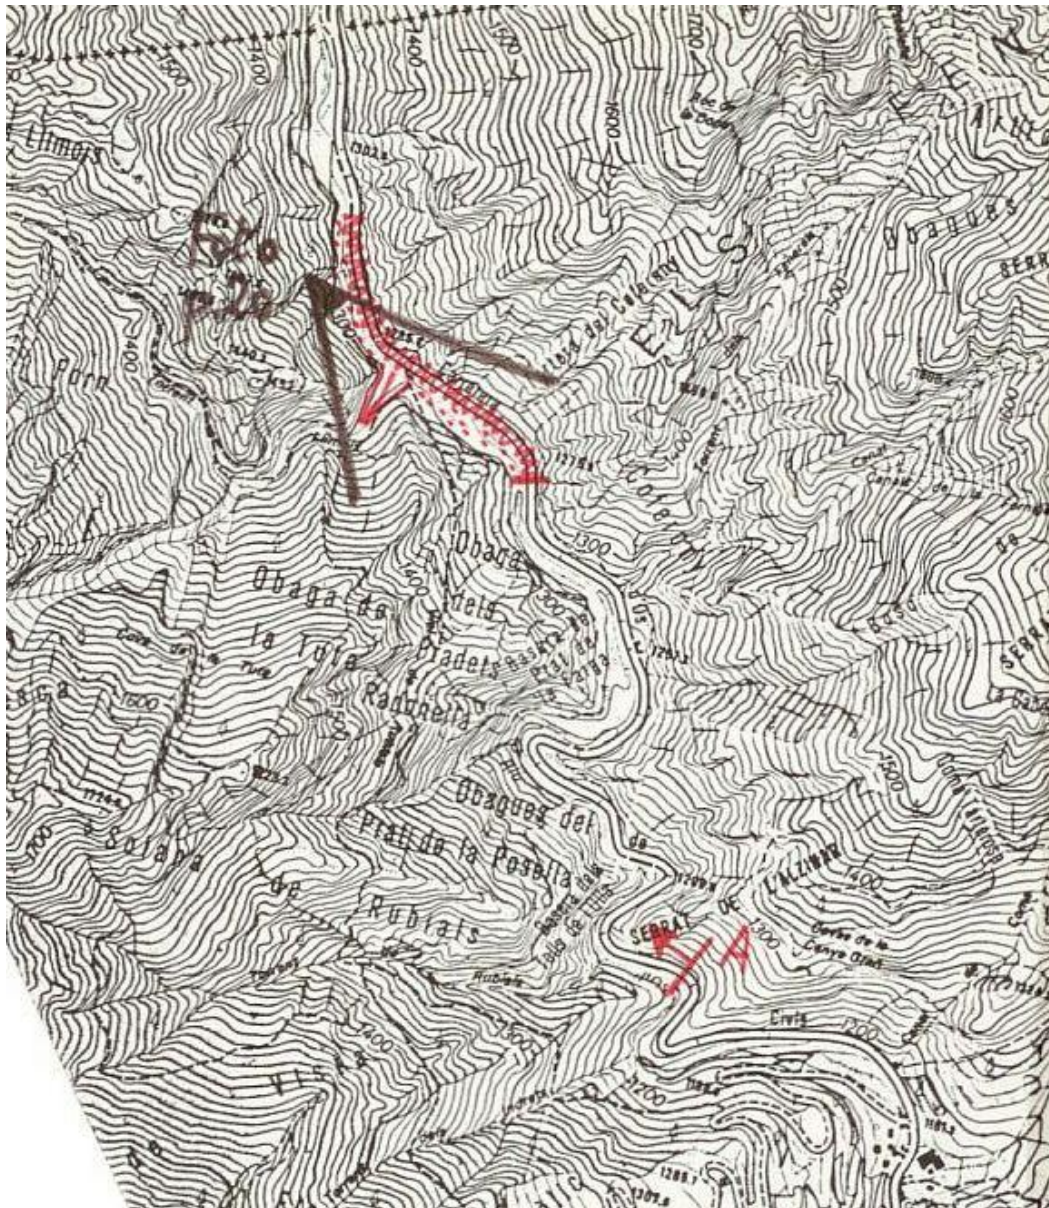
Un aspecte de la vall del Riu d'Os de Civís més amunt de Bixessari. Del punt A cap amunt de la carretera ha desaparegut. Només en queden alguns trossos, d'estabilitat dubtosa, compte tingut de l'erosió del riu a la base del talús.

El fons de vall molt estret va ésser totalment netejat per un riu que tenia una violència difícilment imaginable. Després el riu va dipositar roques i terra, canviant de posició molt sovint. Cada part estreta o cada riba convexa de meandre fou totalment destrossada. Sobre la foto de la pàgina 20 es palesa aquesta situació. A dreta el con i les aportacions del Torrent Llimois. A segon pla a esquerra la base de la tartera de Coferony. Al fons un tros de carretera sota Coferony.

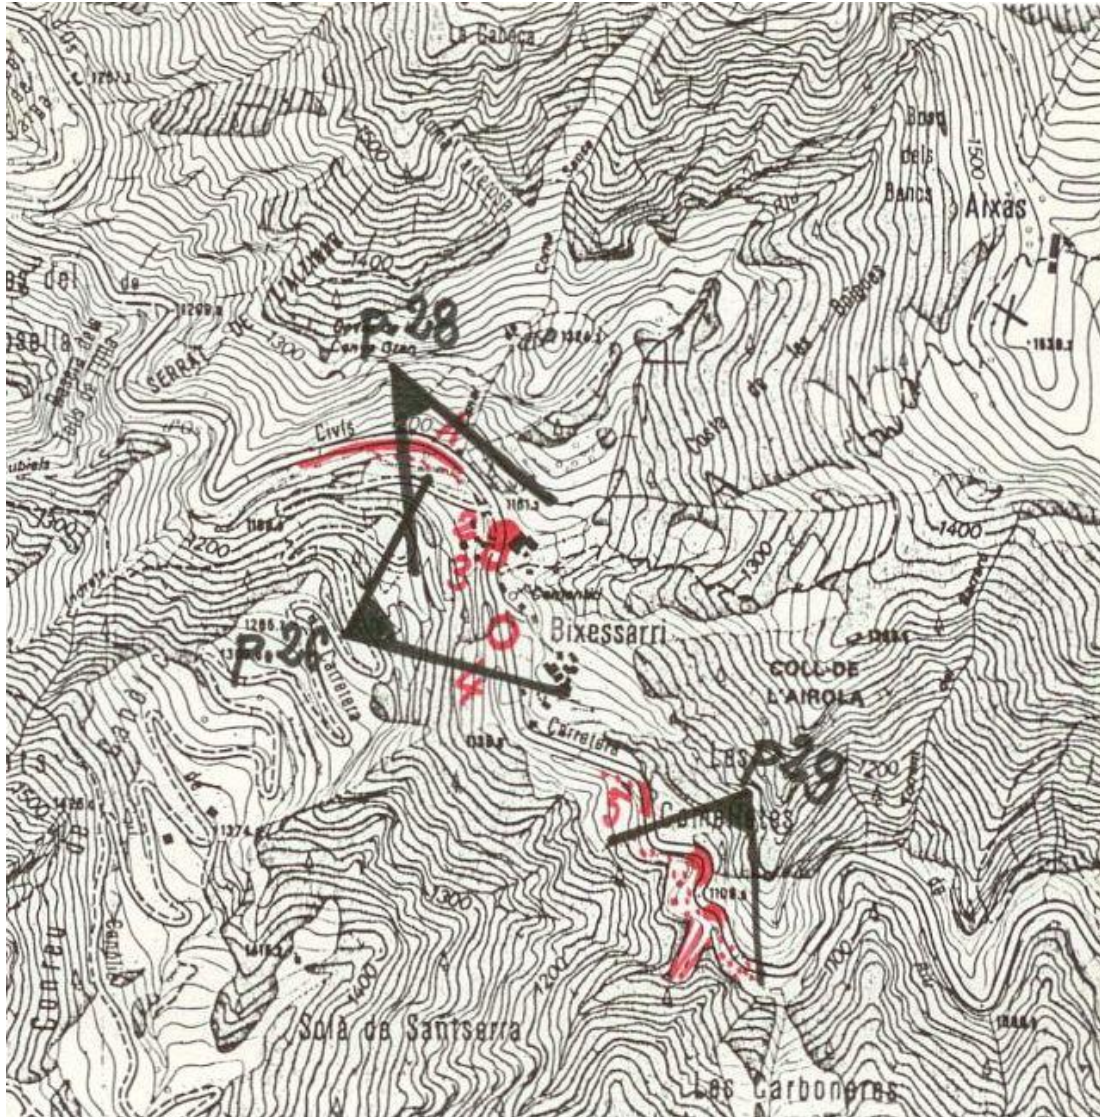
El poble de Bixessarri i els seus voltants ha sofert molt de l'aiguat del 8 de Novembre. Al damunt del poble la carretera existeix (però erosionada en la seva base).

El poble, en 2, 3 i 4 presenta unes obertures considerables amb cases tocades i la carretera destruïda al confluent del riu d'Aixàs en particular.

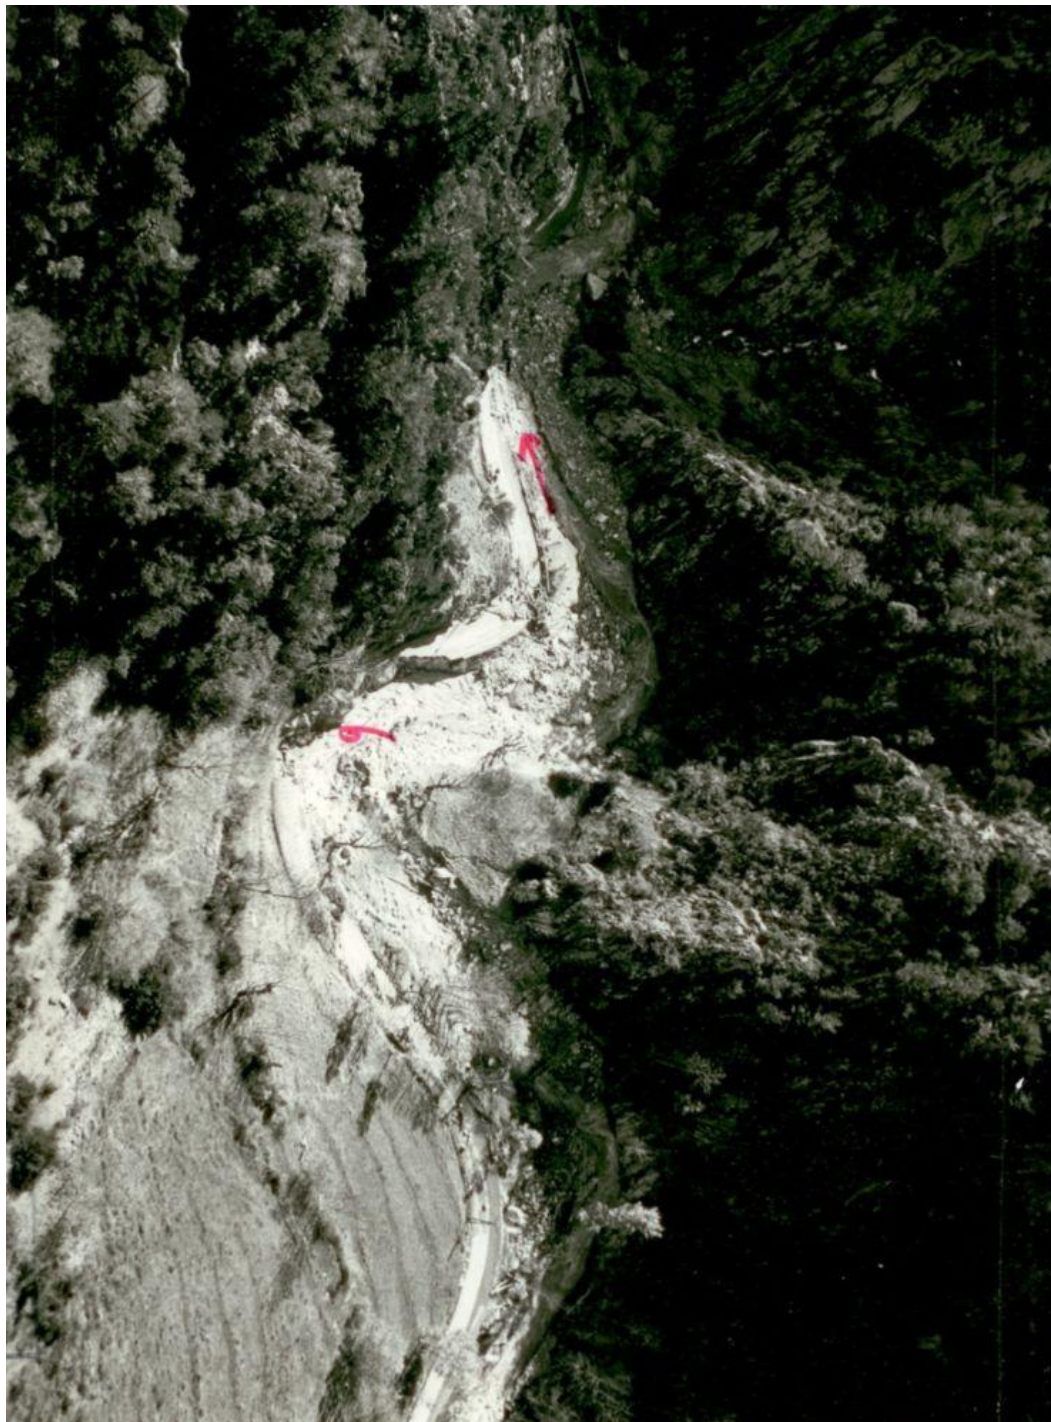
MEANDRES I DANYS A LA CARRETERA a les ribes cònques ;
Les Comelletes.

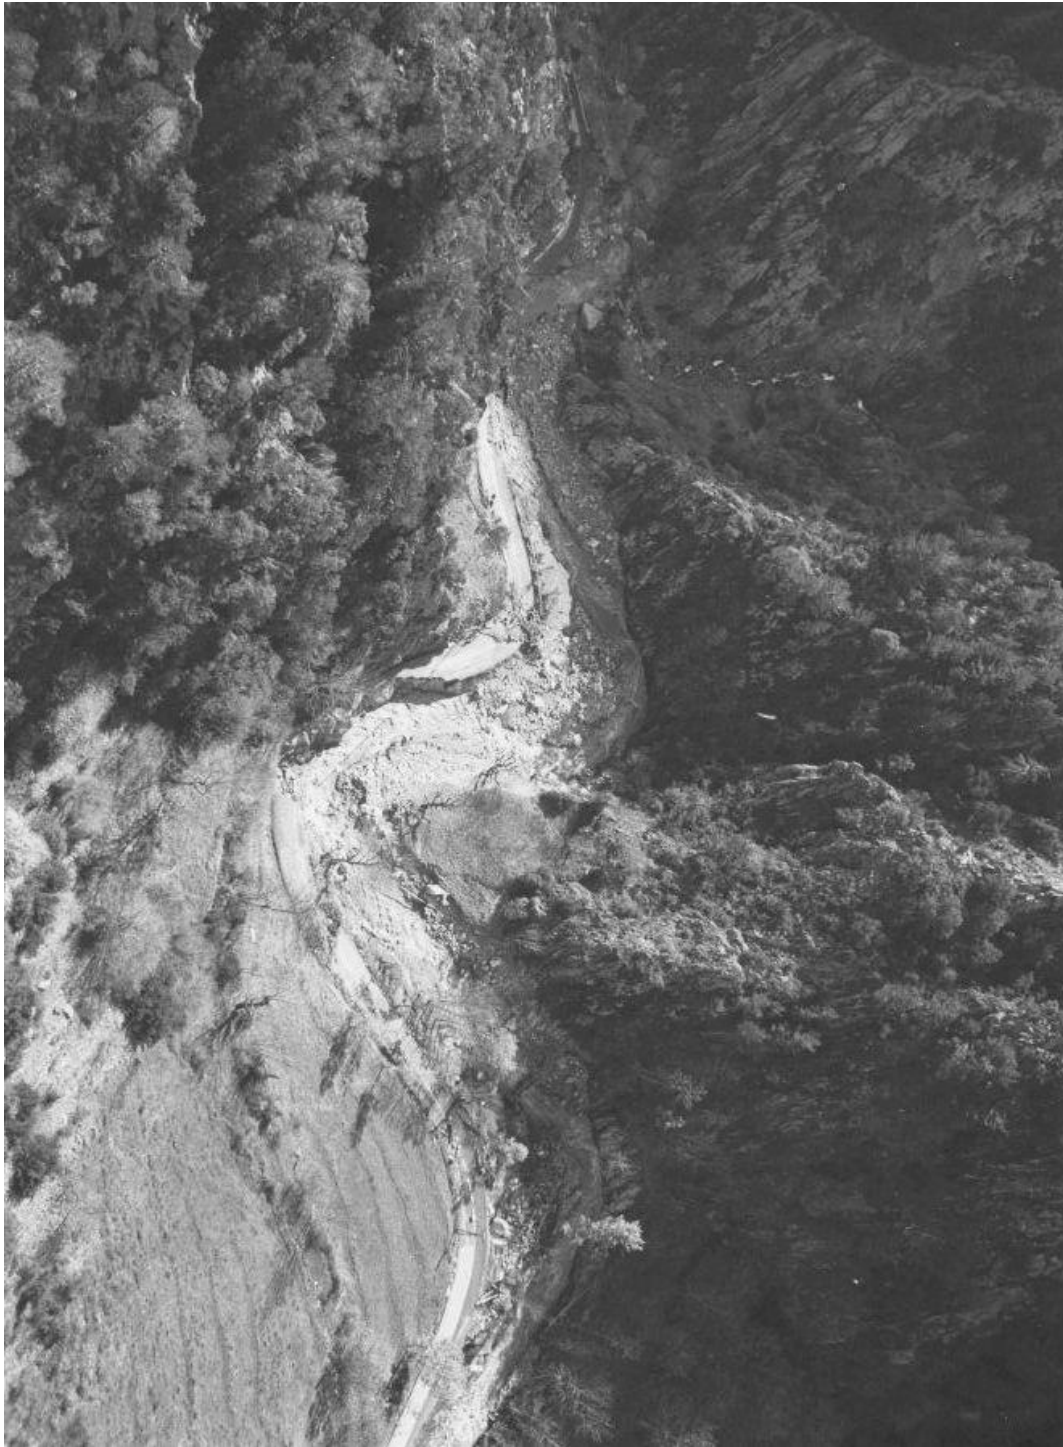
Més avall de Bixessari la carretera va ésser regularment erosionada a cada meandre, fins i tot poc pronunciat. La ribera accentua una mica les seves corbes, com és molt normal en un cas d'aquesta mena. Els danys són molt importants a les Carboneres (foto p. 30) i a les voltes que segueixen. La carretera ha desaparegut gairebé tota entre les Carboneres i la Canal de la Molina (foto pàgina 32 i 33). Notem els dipòsits gruixuts i la dimensió dels blocs dins el llit del riu (vegeu la fotografia de la pàgina 35, al peu de la Bartra del Ganxo).

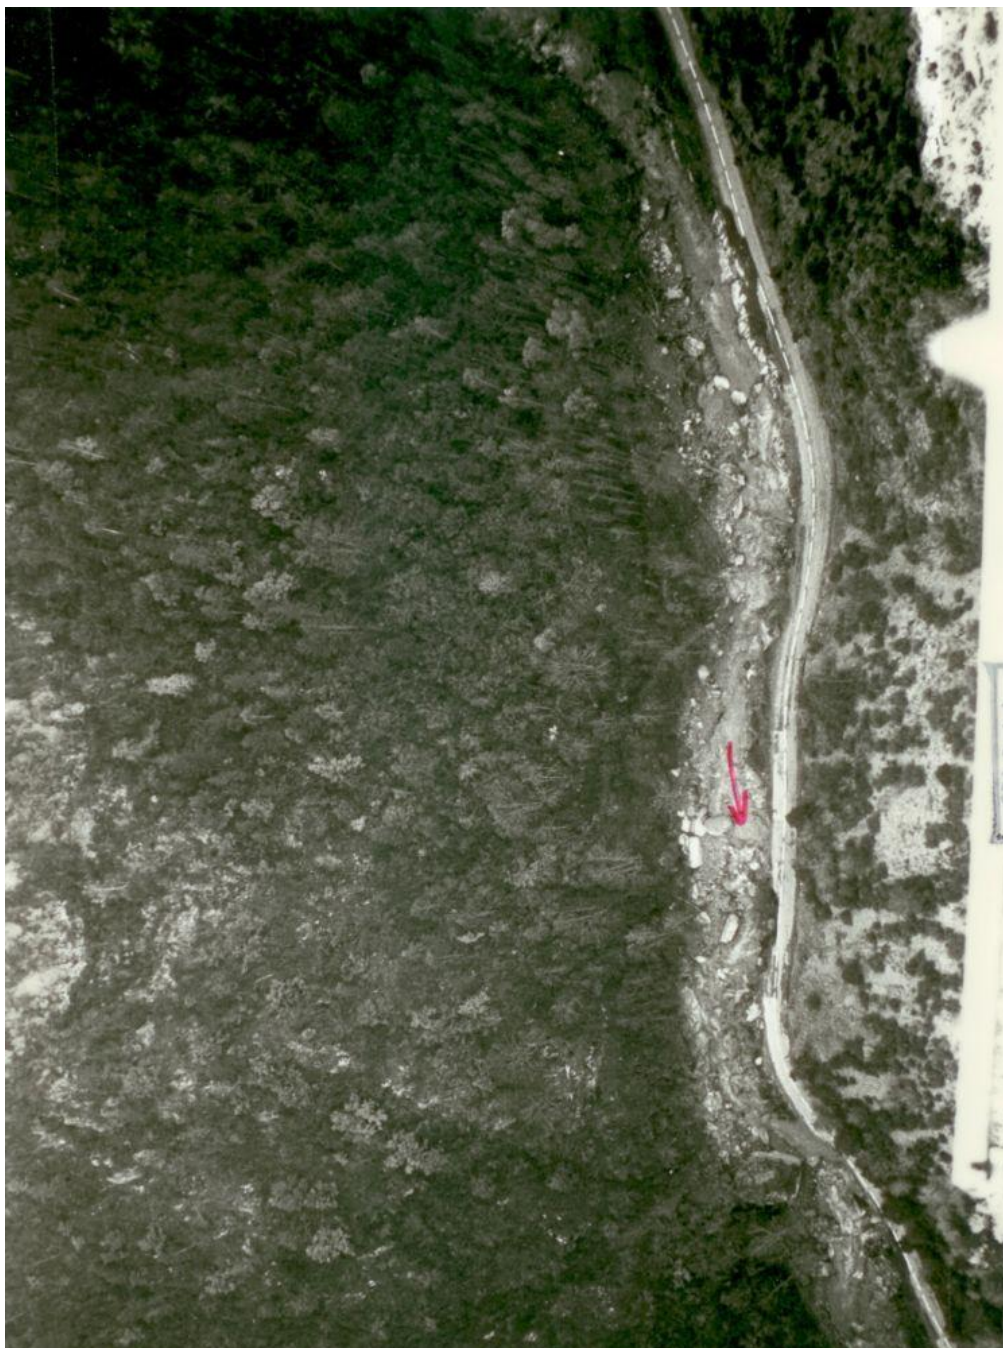
SITUACIÓ DE LA CARRETERA I DIPÒSIT DEL LLIT a baix de la Bartra del Ganxo

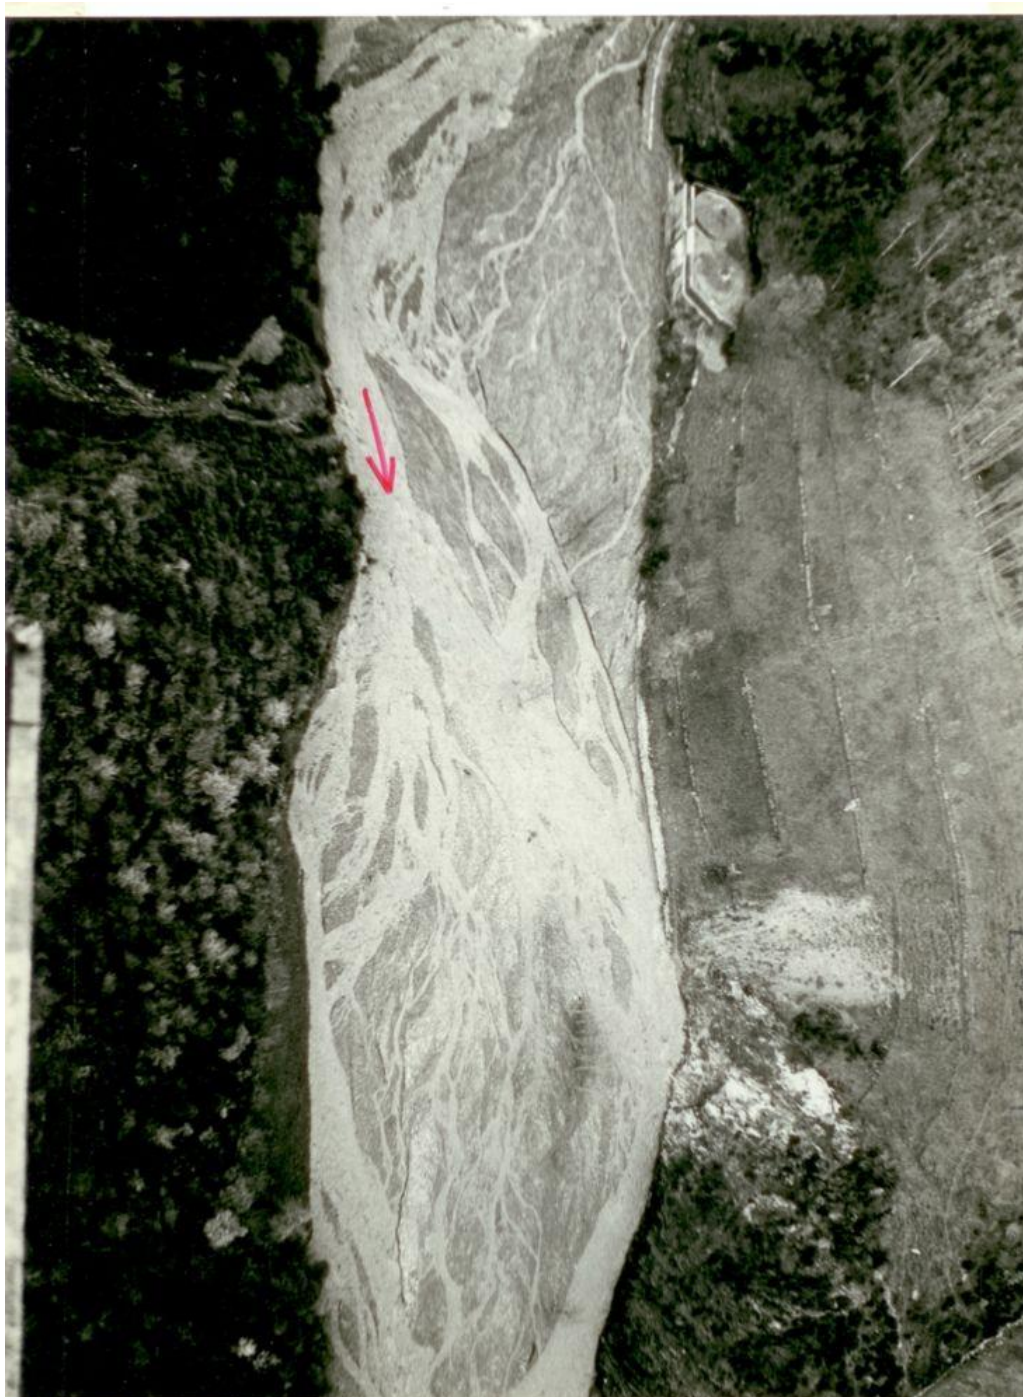
UN DETALL DEL LLIT MAJOR DEL RIU D'OS a baix dels Basers de Vicenç i enfront de la Canal Gran. Erosió de les vores, dipòsits, meandres i vessaments del riu.

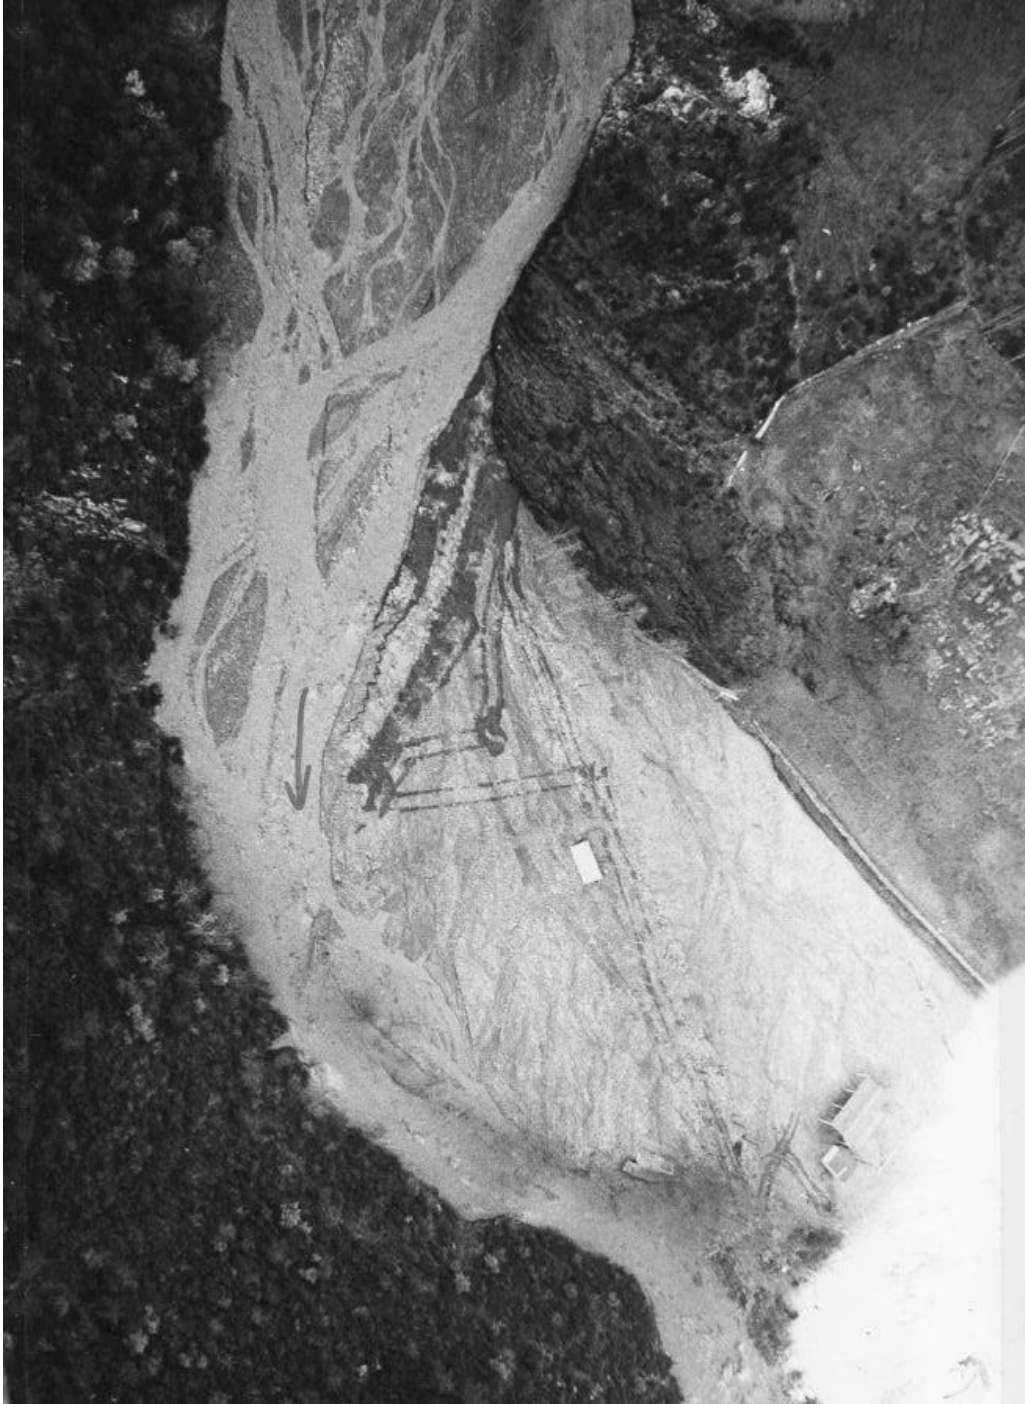
UN DETALL DE LA VALL I DEL LLIT MAJOR DEL RIU D'OS immediatament més avall,
enfrent de la Font de Ferro.

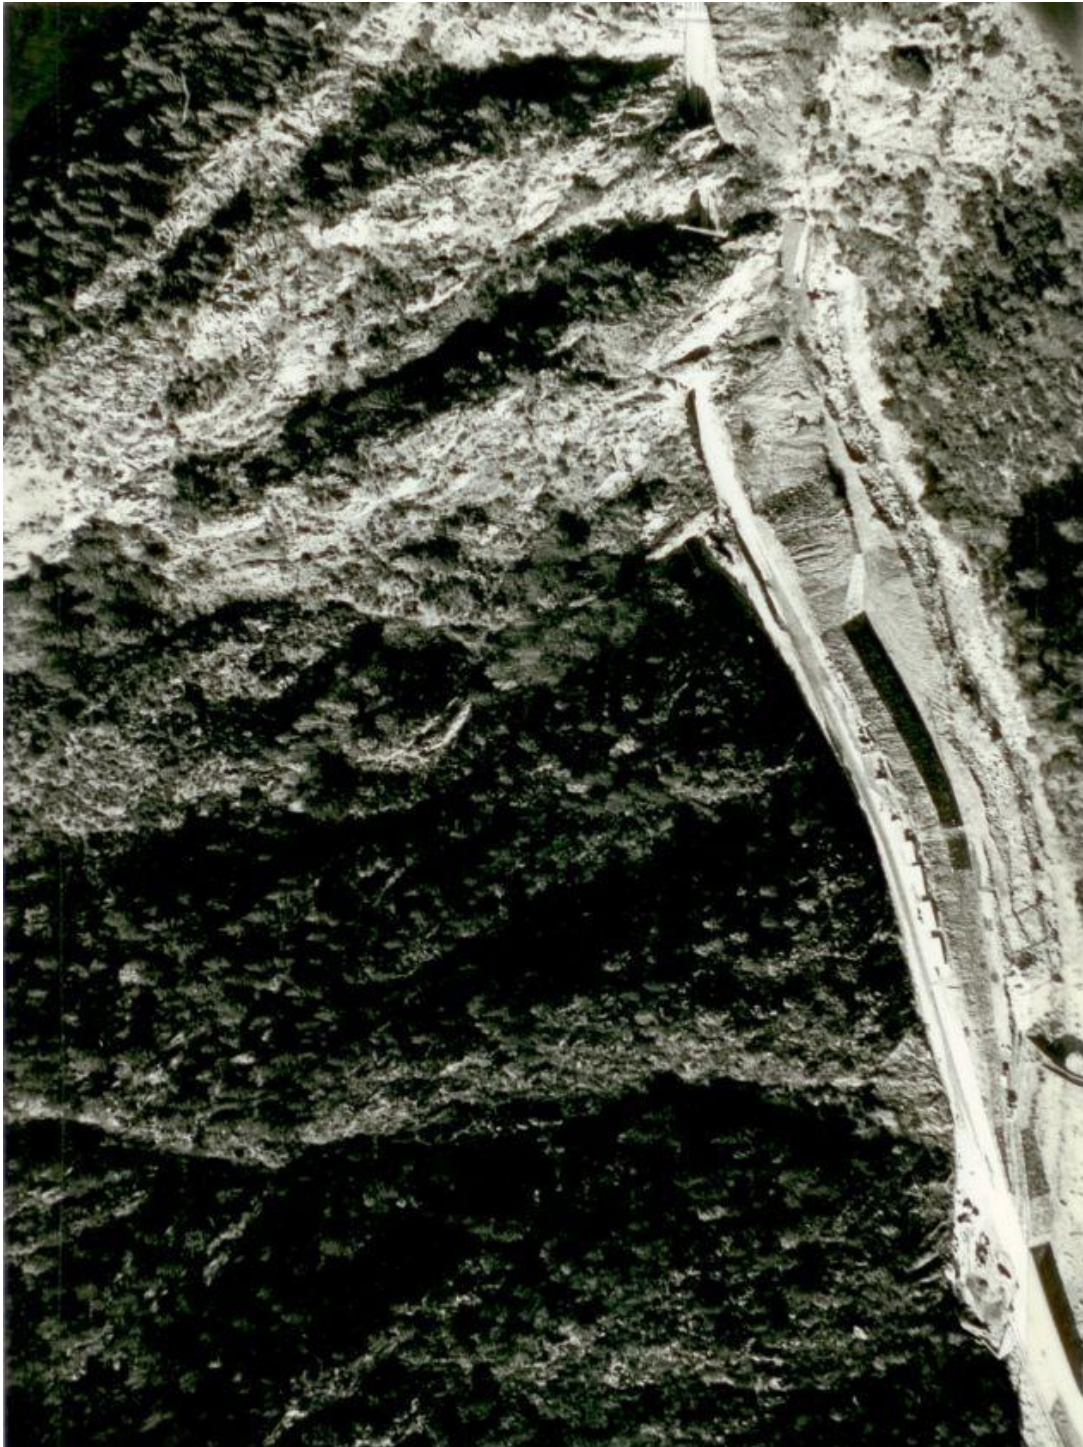
LA CARRETERA A NIVELL DELS TÚNELS DE SANT ANTONI DE LA GRELLA. Es veuen la capella i el pont romànic. Notem que les vores del llit menor del riu van ésser tallades un poc, però el riu no ha modificat el seu curs. Notem també petits solcs dins els dipòsits recents a la vora de la carretera i uns altres dipòsits retocats. És evident que si es modificava un troç del riu, tindria repercussions sobre el conjunt en cas d'un altre aiguat.

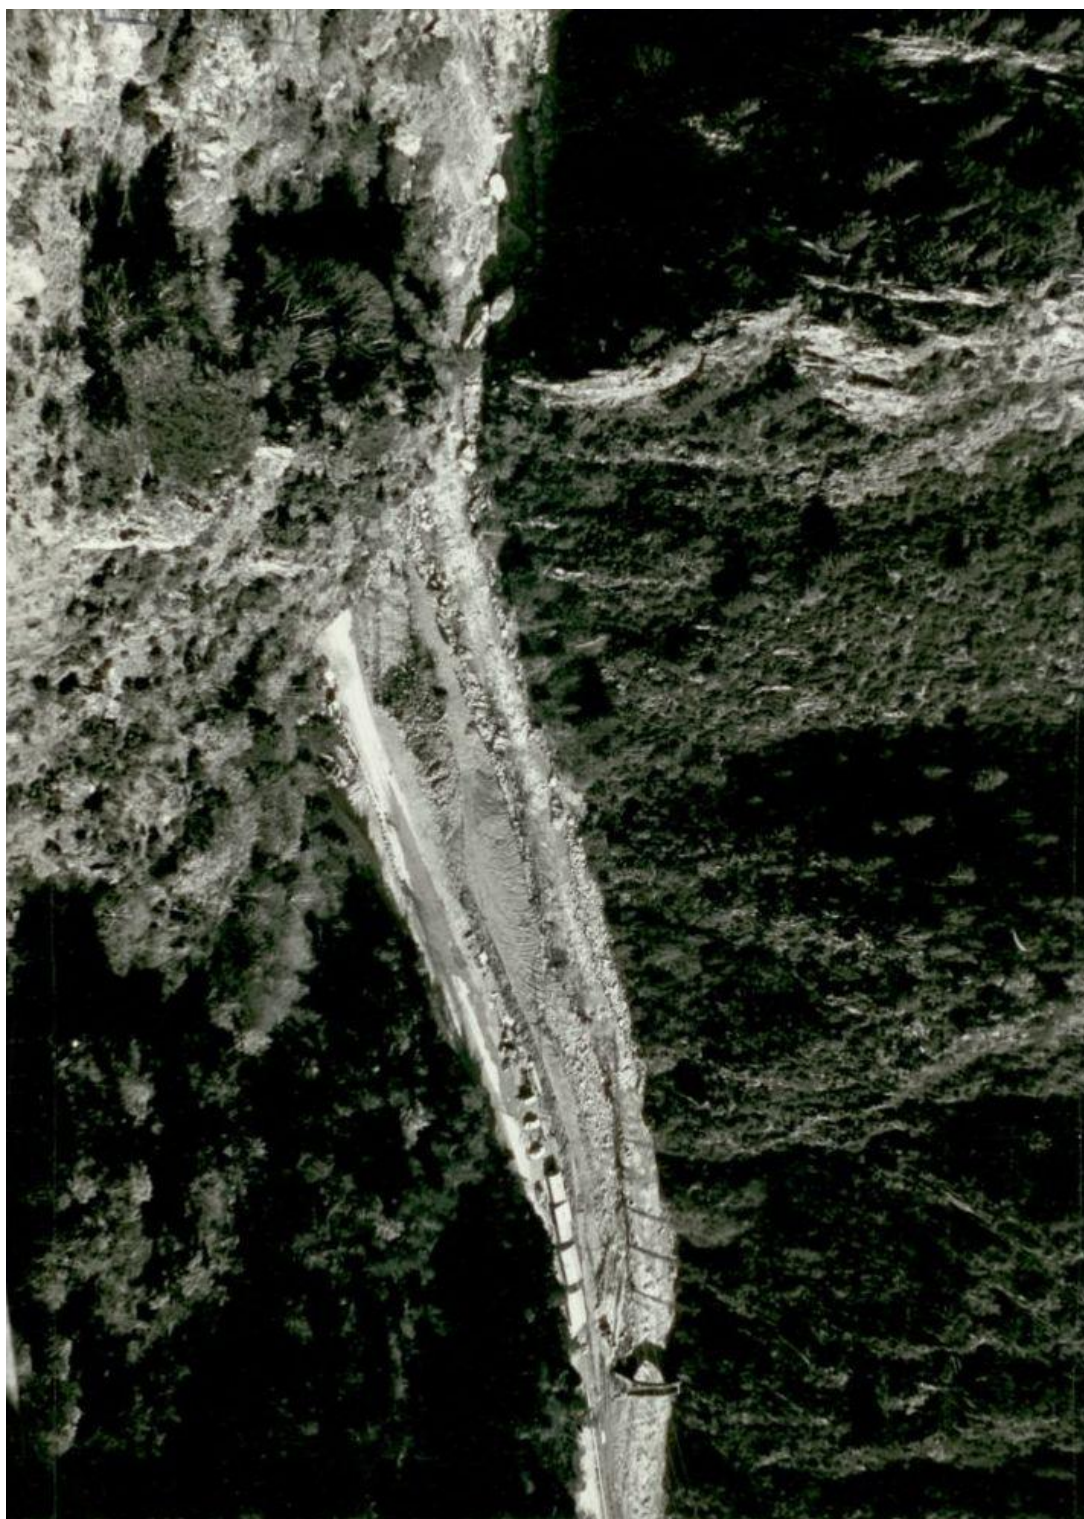
MATEIX SECTOR QUE LA FOTO PRECEDENT, vist des de l'altre costat. En particular els detalls del llit del riu són més visibles.

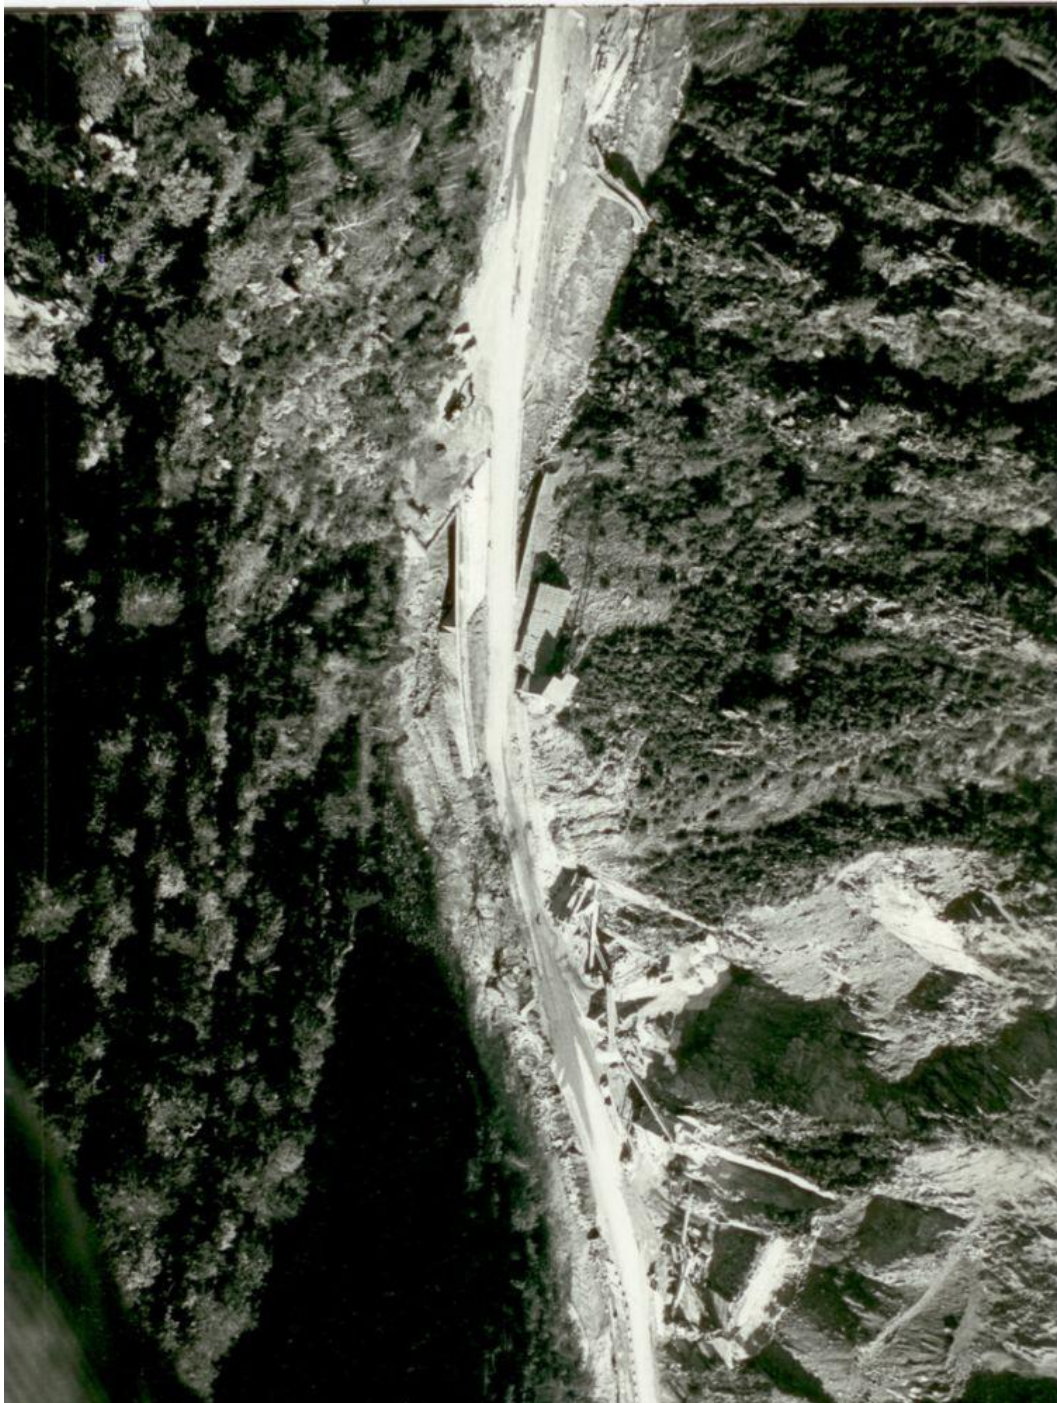
EL SECTOR QUE SEGUEIX, A NIVELL DE LA PEDRERA. Cap dany important, però els dipòsits tirats riu avall just al davant, van ésser excavats i constitueixen un sector fràgil

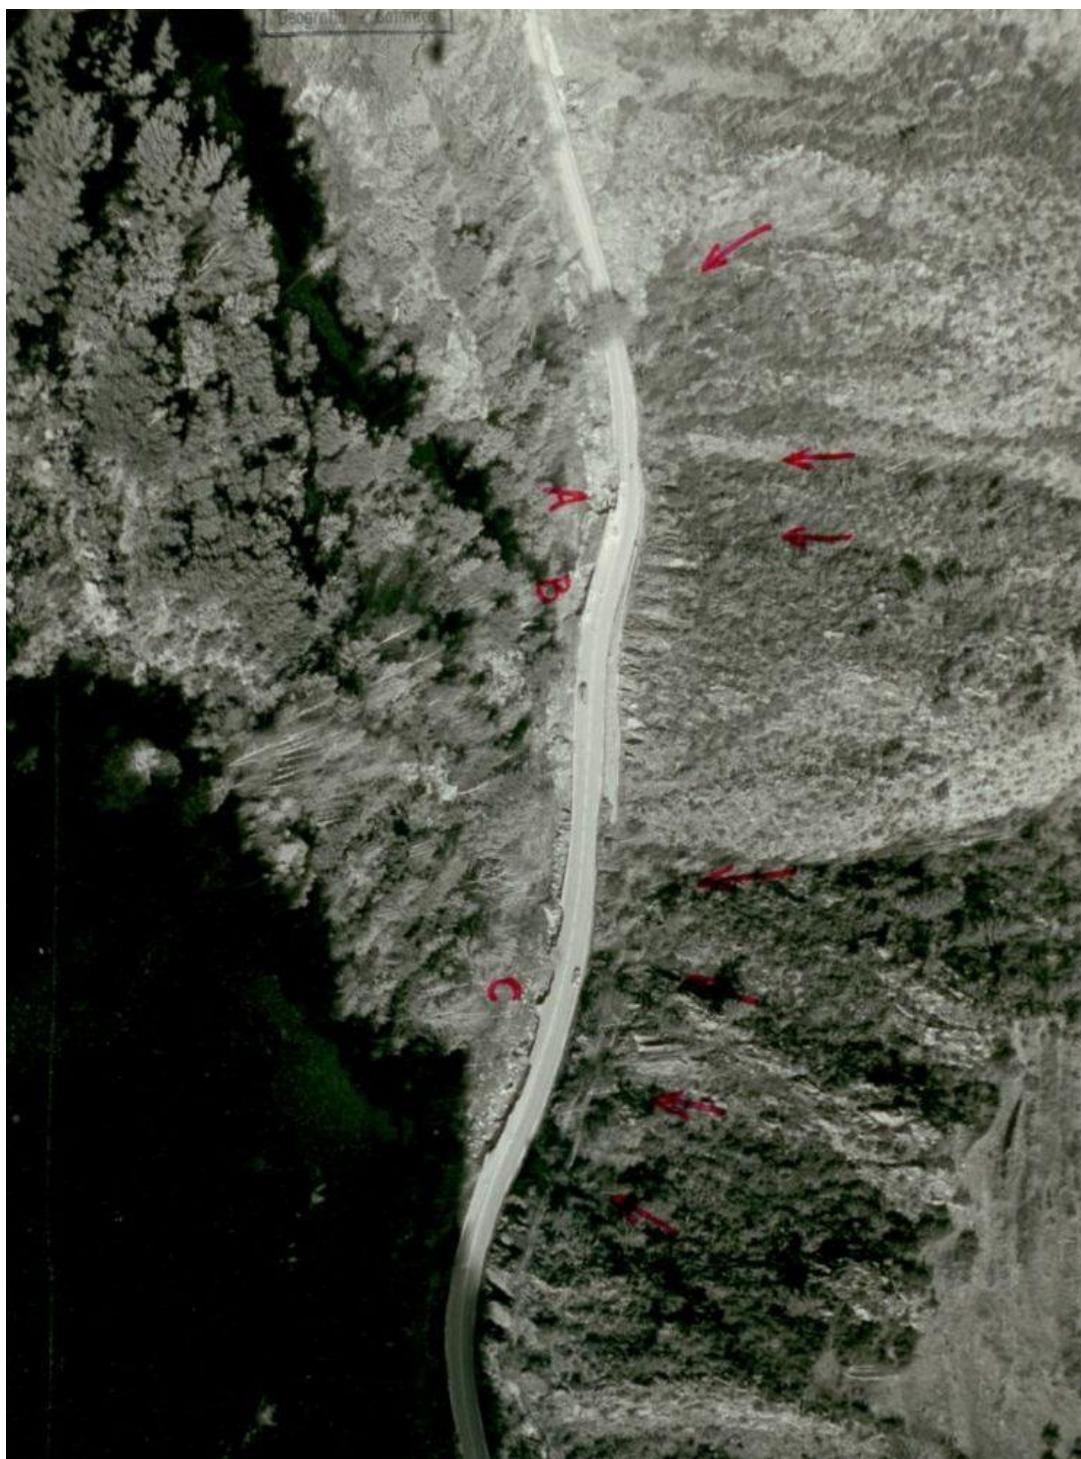
LA CARRETERA DINS EL SECTOR DE LA CANAL DEL LLOSER (al centre).
Alguns punts tocats (A , B , C)

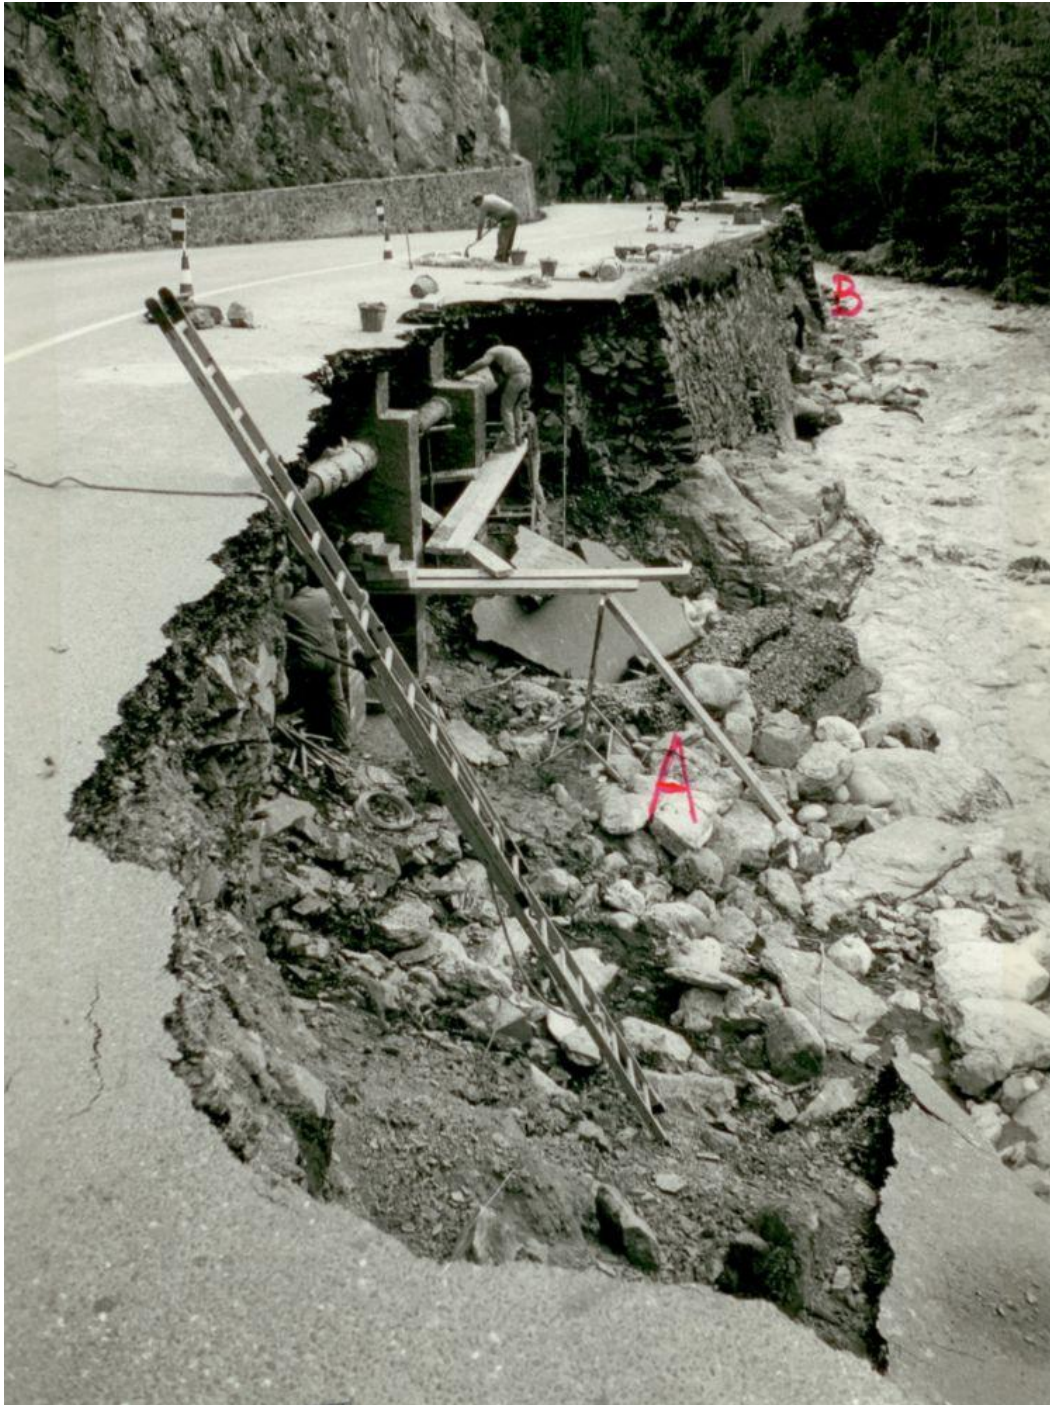
DETALL DEL PUNT A, A LA GRELLA, i les obres provisòries per mantenir les canalitzacions. S'endevina l'atac B. És el cas clàssic d'una erosió au mig i a la sortida d'un petit meandre. Notem, en relació amb la fotografia 14 ellligam que hi pot haver entre una canal que baixa a sobre de la carretera i el meandre.

Es nota també una possible acció anterior de l'infiltració de l'aigua de les canals (no hi ha cap drenatge en temps normal). Això ha virtualment fragilitzat el substrat de la carretera i ha afavorit l'excavació del riu.

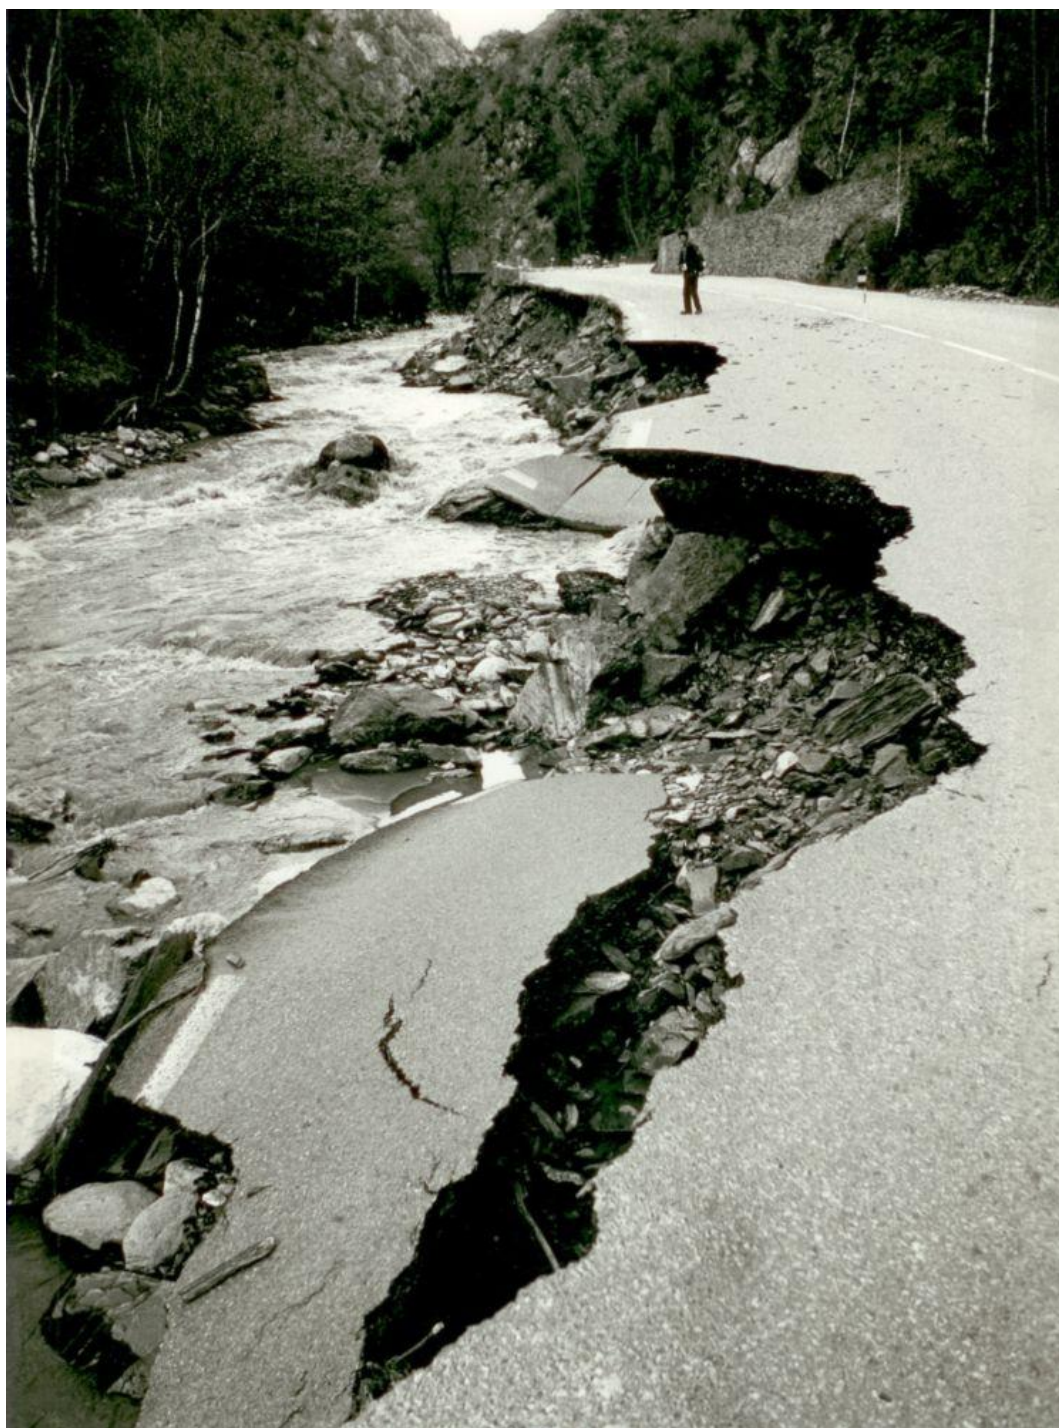
L'ATAC DE LA CARRETERA EN EL SECTOR C, dins una altra concavitat de meandre.
Inestabilitat de la meitat de la carretera.
