**Aiguats i inundacions exceptionals
a Andorre al segle XX**

**Document annexe 2 :
Aiguat del 7/8 de novembre
del 1982. Primer informe
(tramés el 12/11/1982)**

ANDORRA AIGUAT DEL 7/8-11-82 PRIMER INFORME

Document elaborat baix la direcció
de Joan Becat, Secció Geografia del
Centre de Perpinyà de l'Institut
d'Estudis Andorrans, drel 12 al 14
de Novembre, tramés el 15 de Novembre
del 1982.

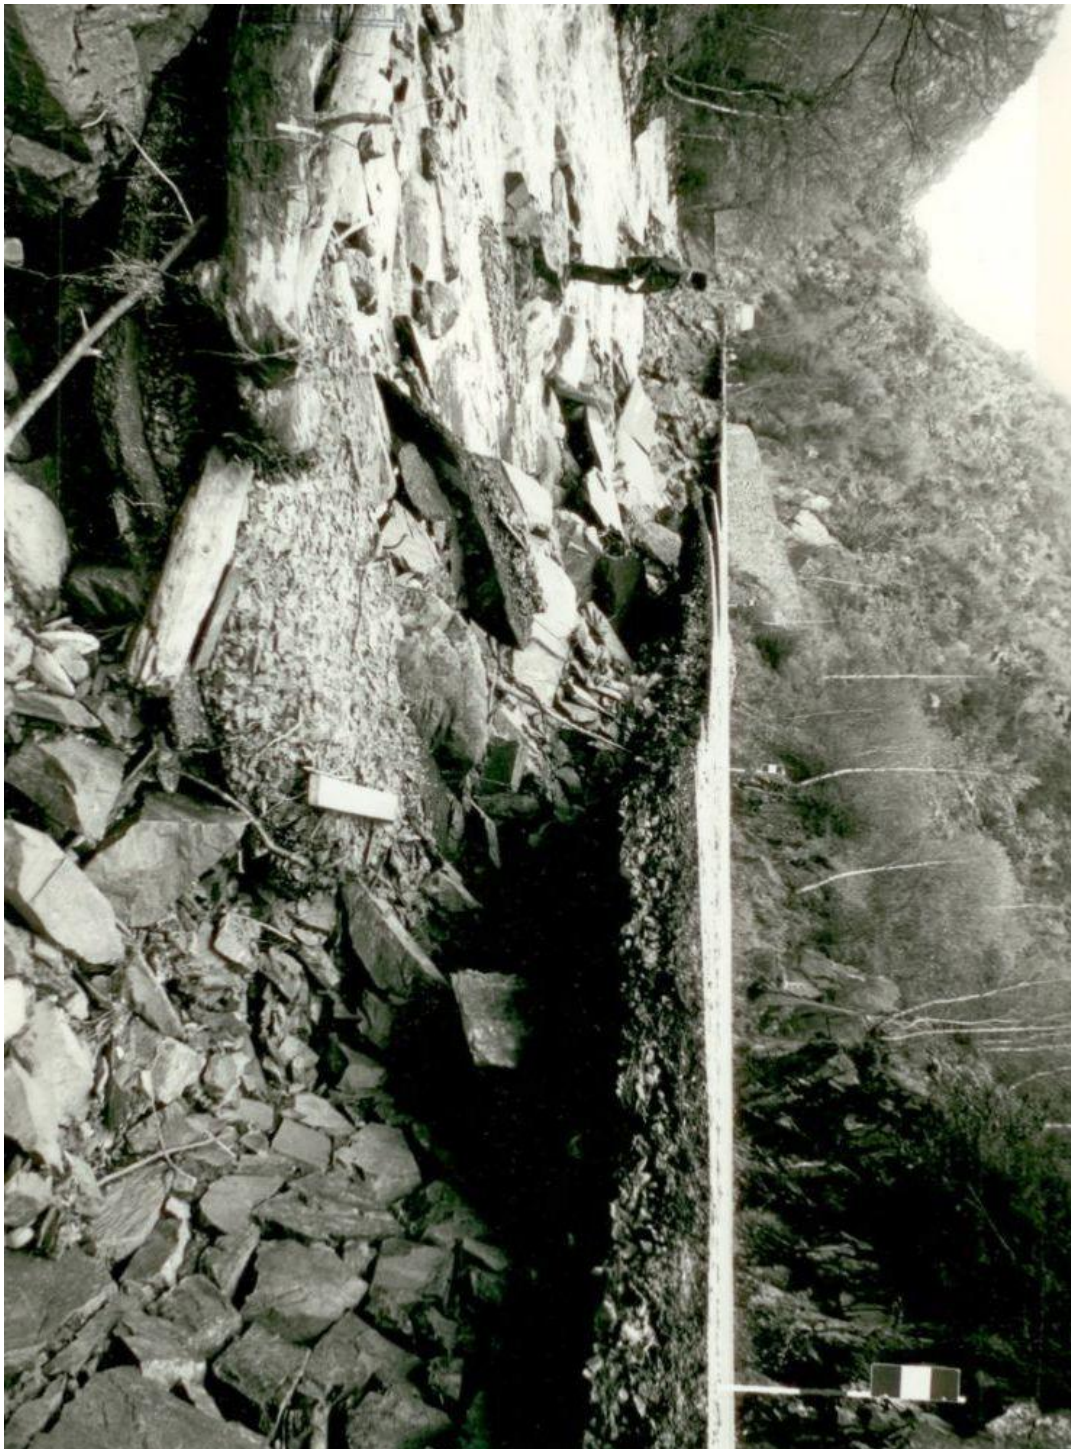
MATEIX SECTOR C, un poc més avall. Es materialitza l'erosió, la força i la violència del corrent que han deixat per tant la vegetació, de l'altre costat del riu en la riba convexa. Notem l'antiga paret que mantenia l'antiga carretera.

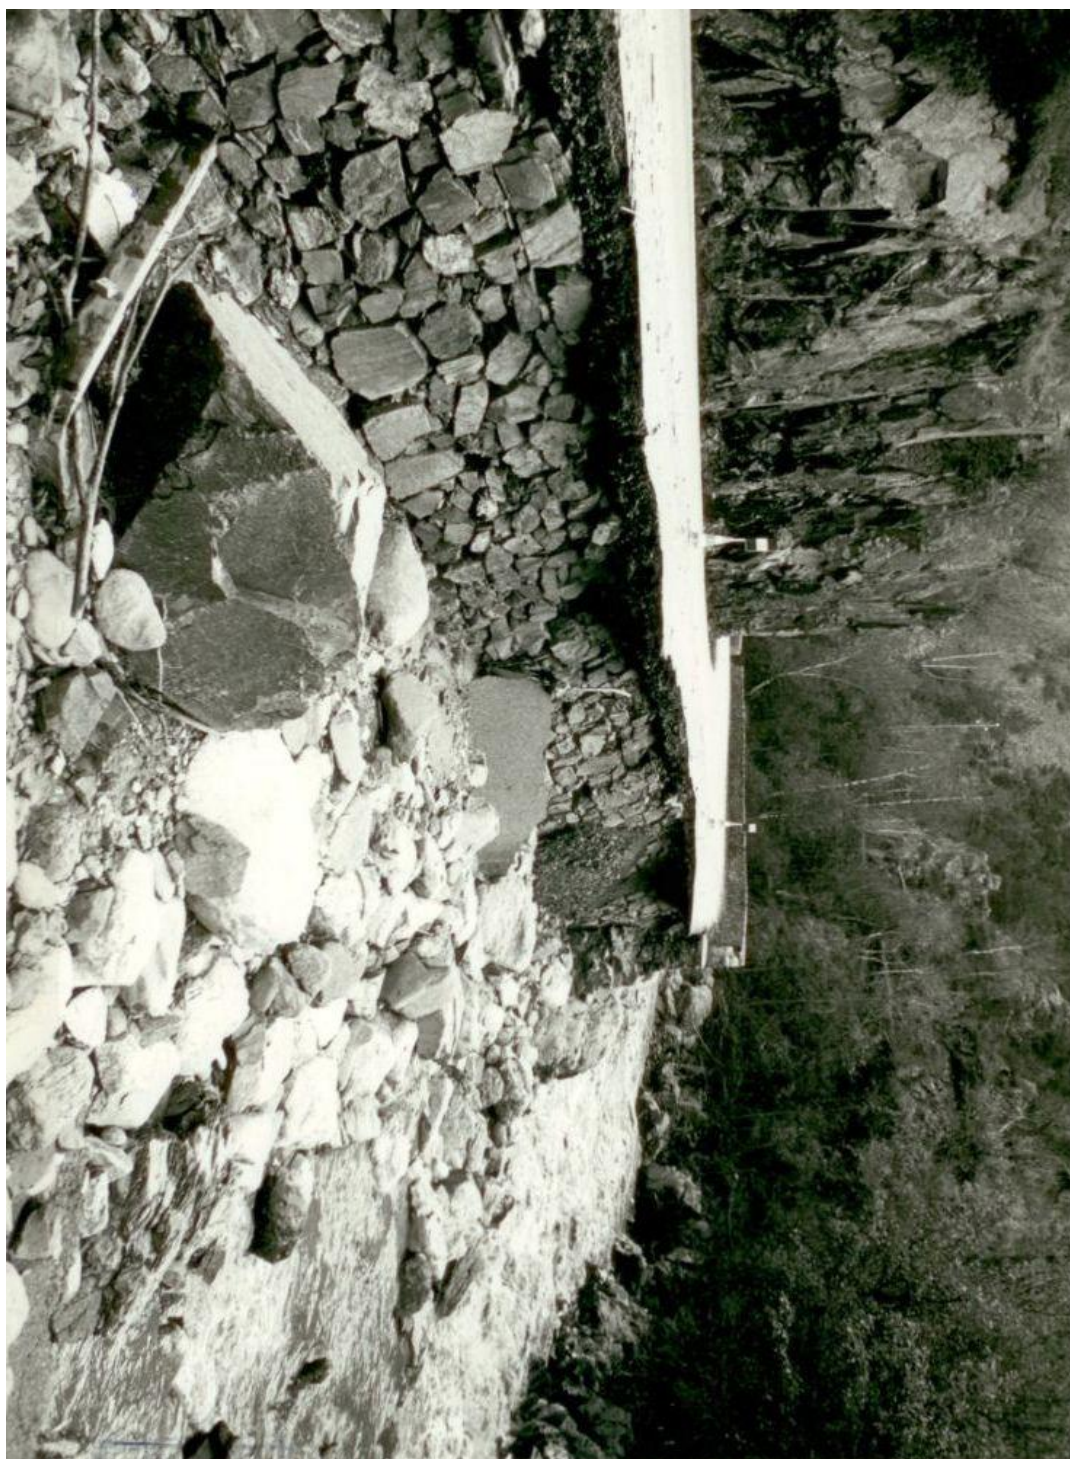
CAP AVALL DEL SECTOR C. La meitat de la carretera ha desaparegut i el riu ha respectat la paret de sosteniment més antiga.

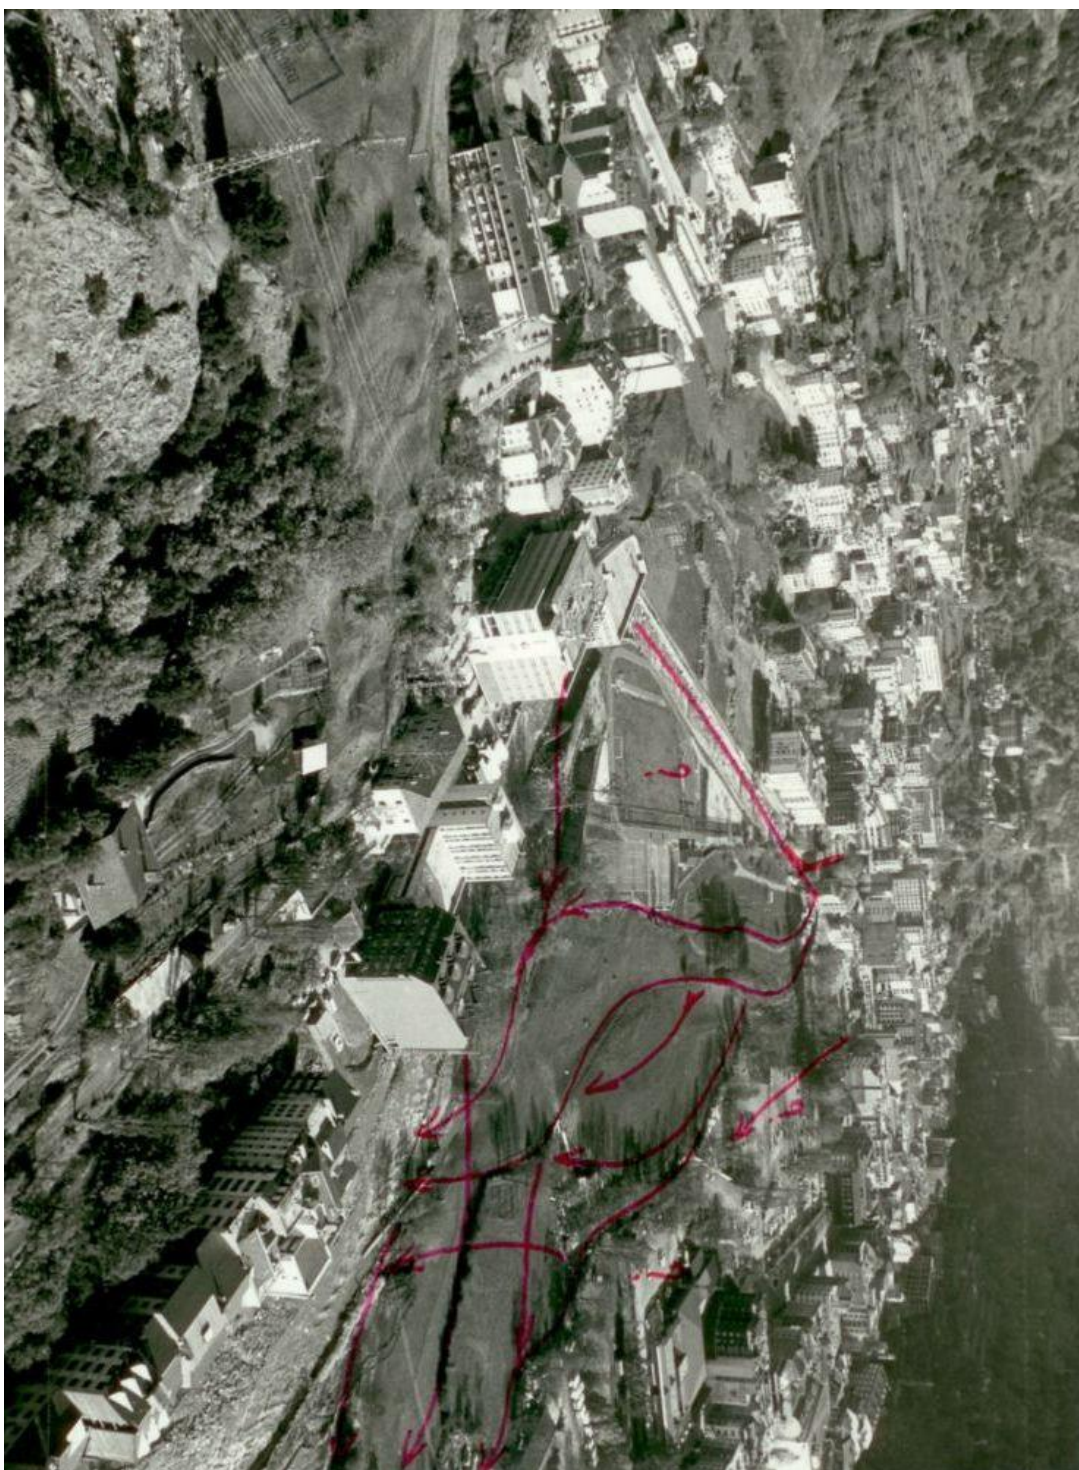
VISIÓ GENERAL D'ENGORDANY I LES ESCALDES amb l'ample llit major i els antics llits del Valira (subratllats de vermell). El riu és avui acanalitzat en part.

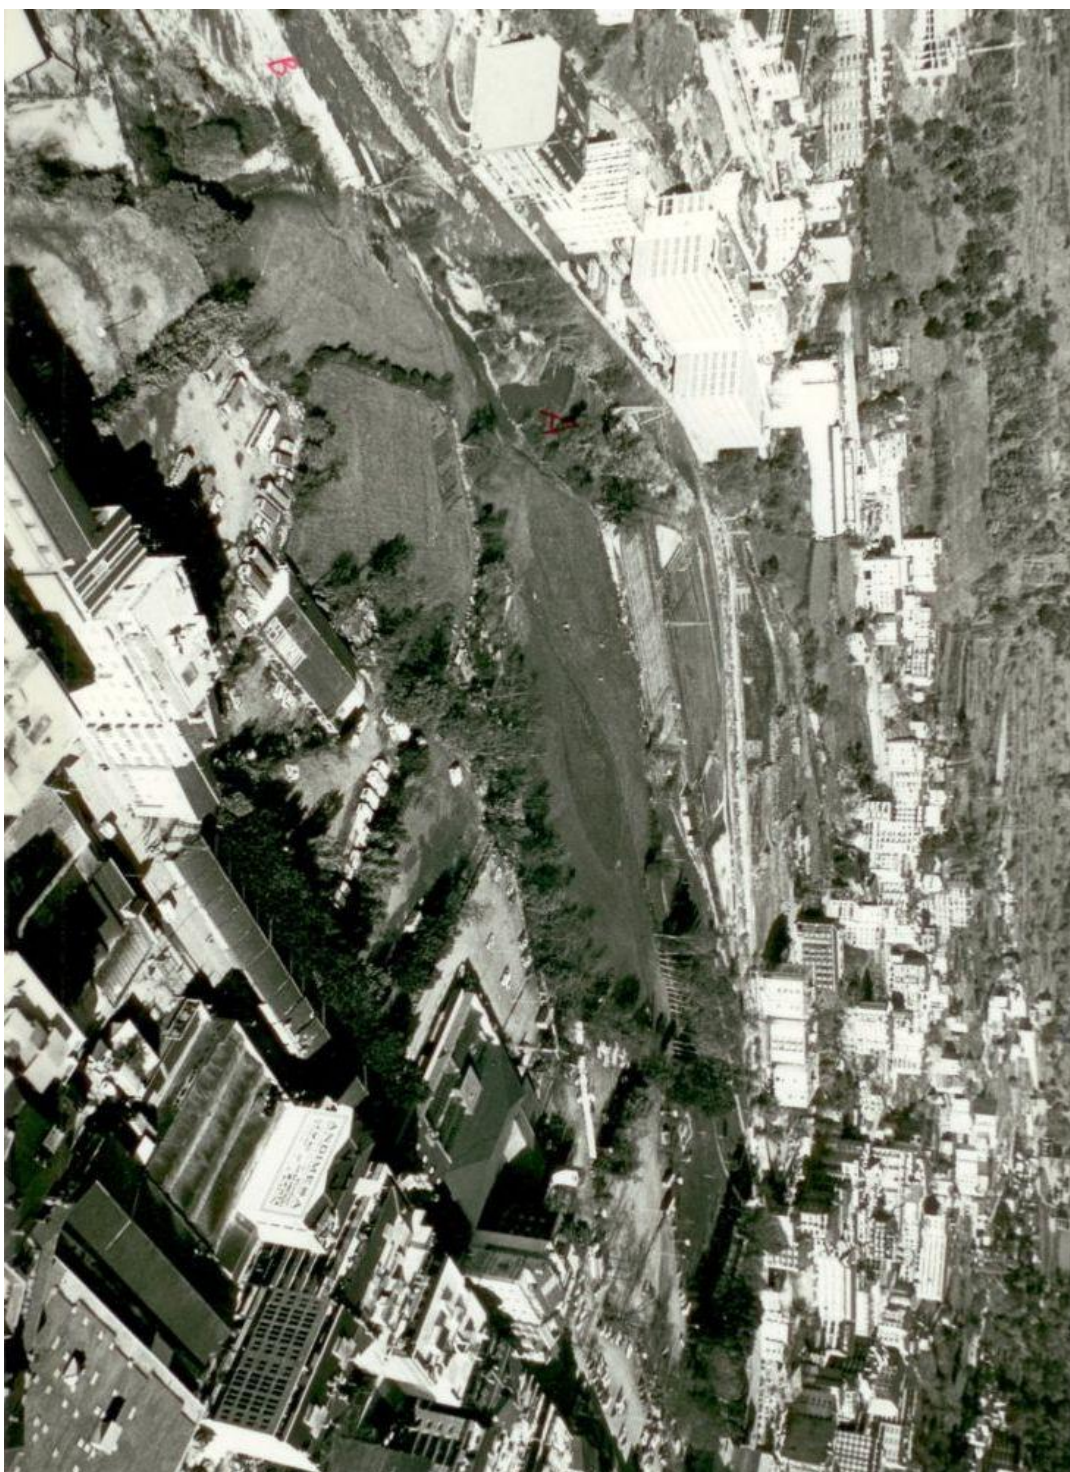
EL MATEIX SECTOR VIST CAP AL NORD. Noteu l'esbós de nova trajectòria del Valira en A, que segueix i retroba una corba de meandre recent. En B, inici de la desfluviació.

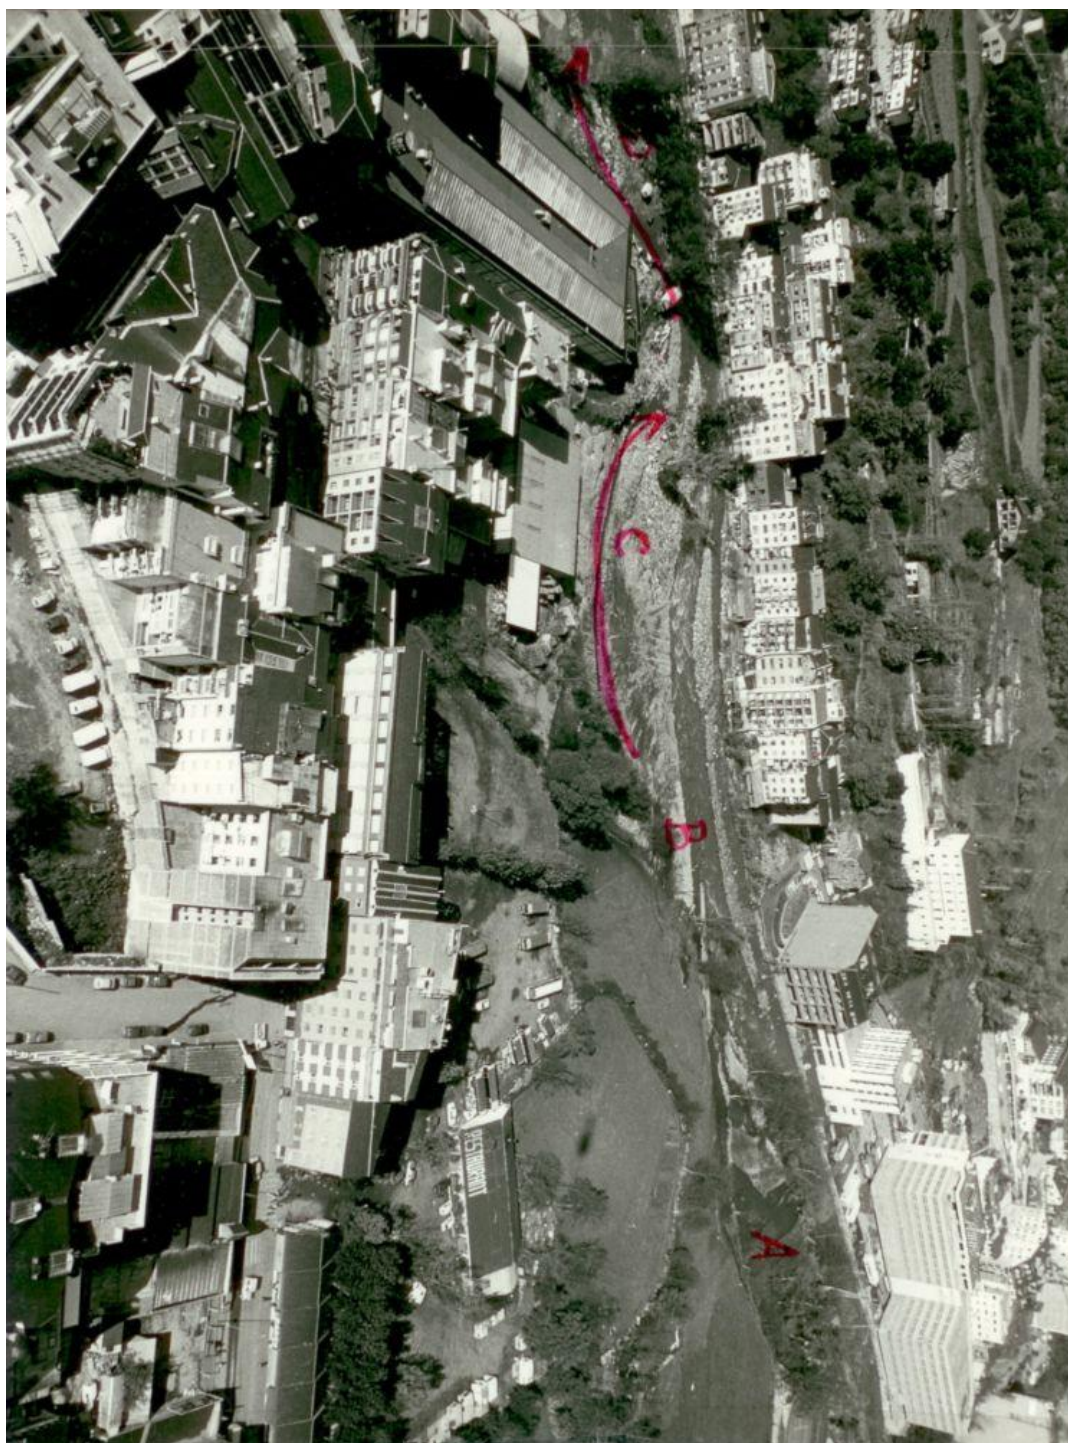
VISTA GENERAL DEL SECTOR MÉS CRÍTIC. La dinàmica del Valira és palesa. Bloquejat d'una banda pel front continu d'edificis ha deixat el seu llit per poder imprimir els seus meandres en la seva plana d'inundació. Es veu també el balanceig progressiu de A a B a C i D

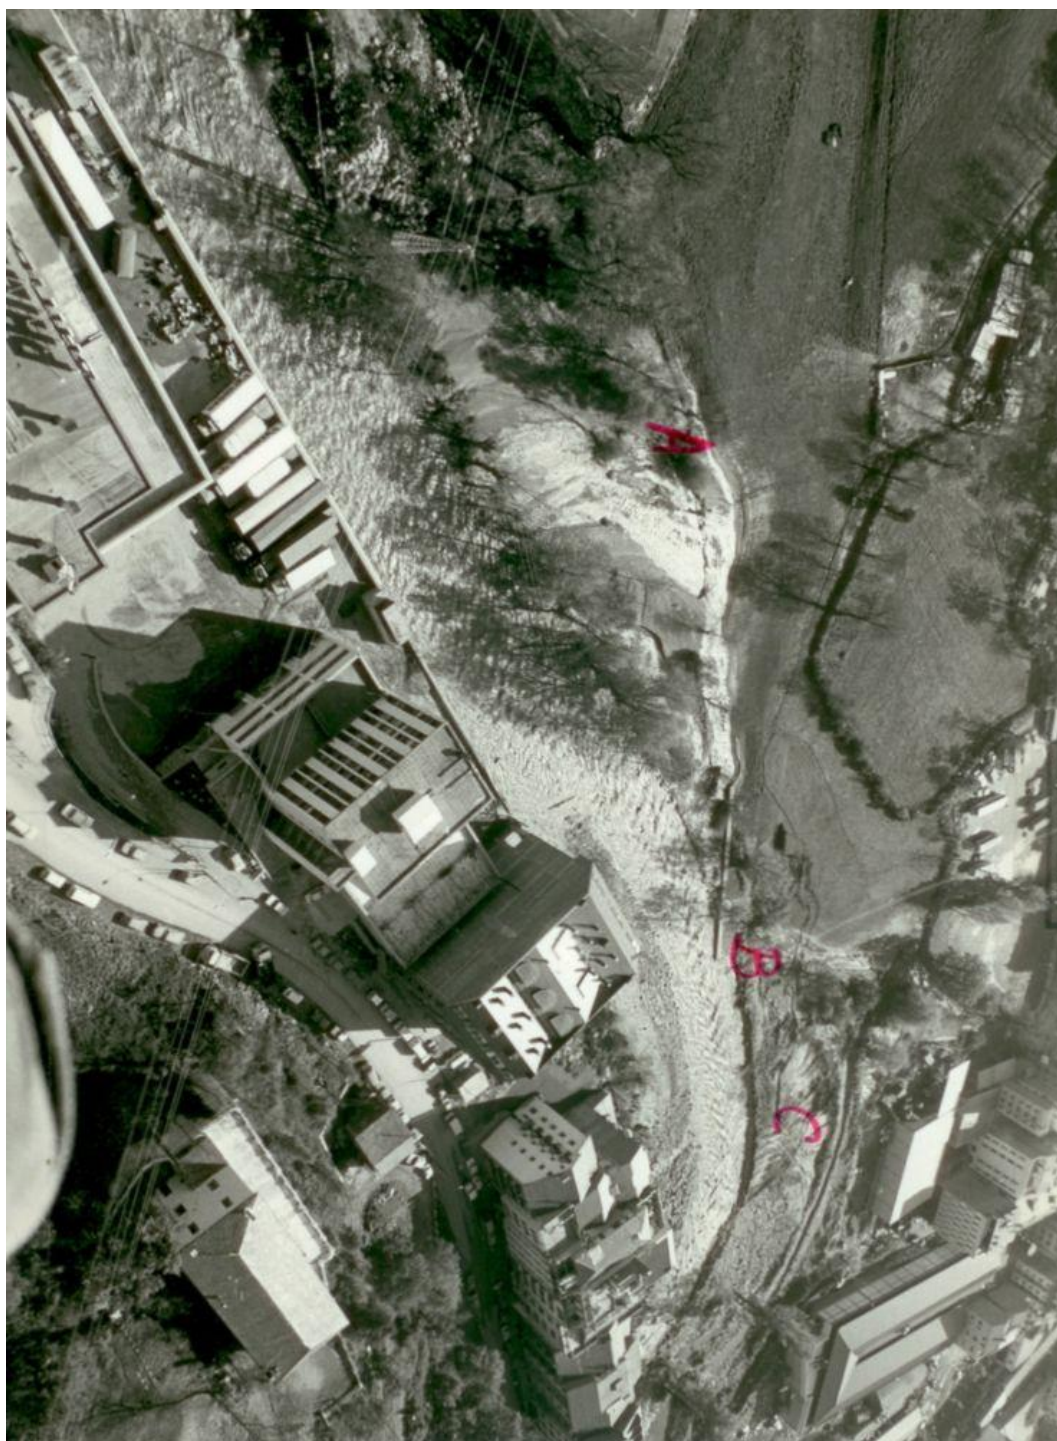
EL SECTEUR DELS PRIMERS MEANDRES en A, en B (on les obres de protecció van ésser insuficients) i en C. Vista presa cap al Sud.

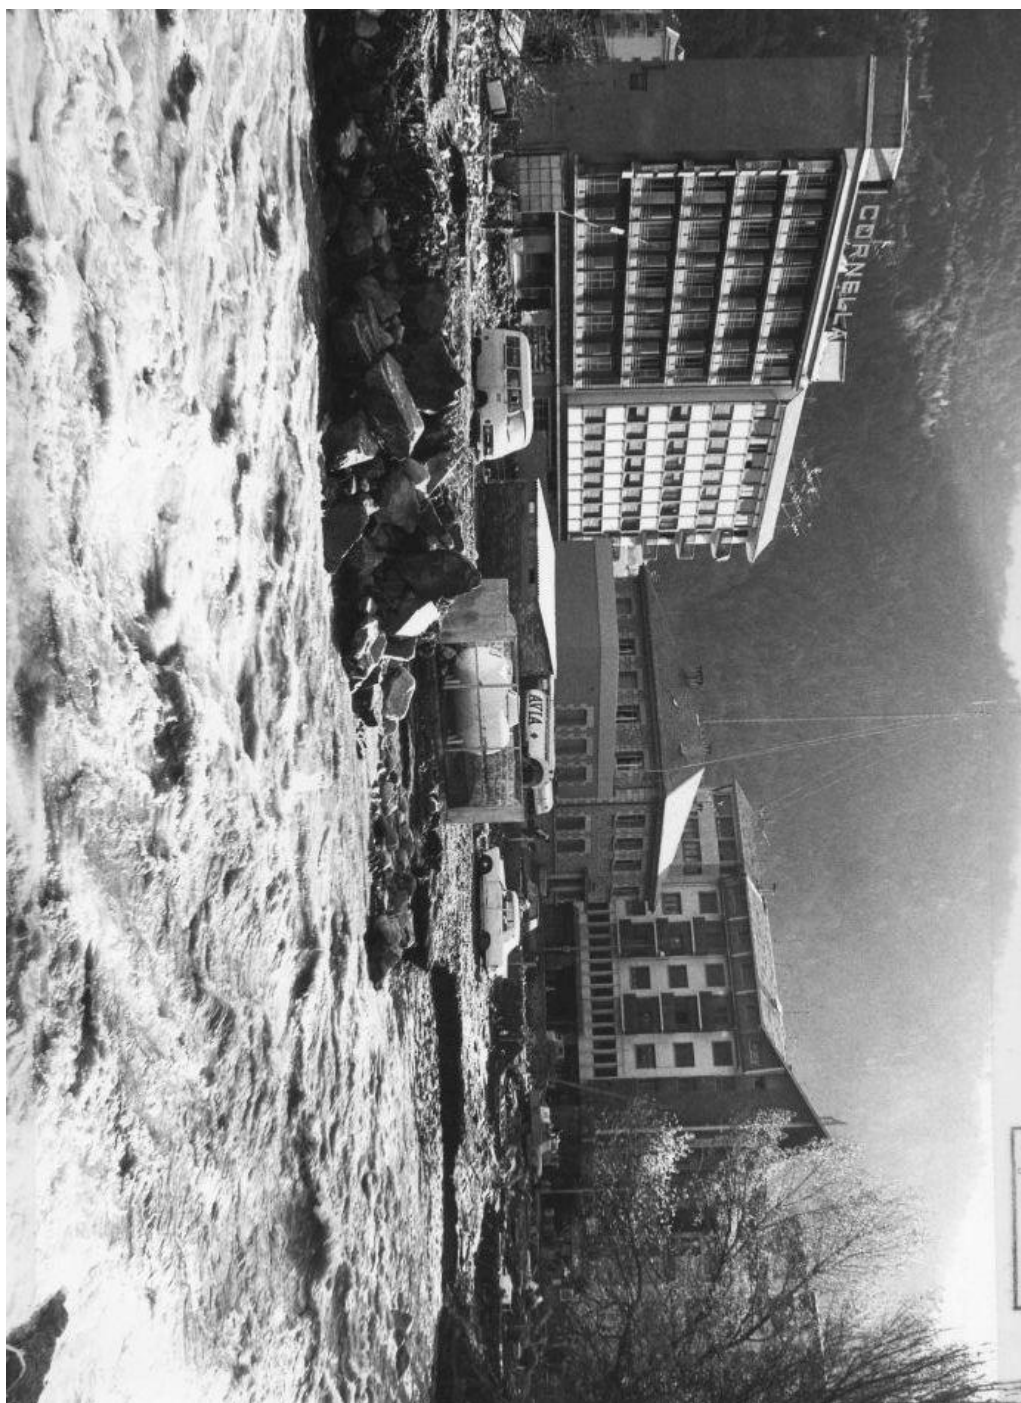
FOTOGRAFIA PRESA A NIVELL DEL VALIRA, el dijous 11 de novembre, després de la minvada de les aigües. Es notarà la línia d'arbres a la vora del riu, al darrera de la qual s'ha produït el meandre A, i a dreta al rera plà, la conca corresponent a uns antics llits alluvials del Valira, a Les Escaldes-Engordany.

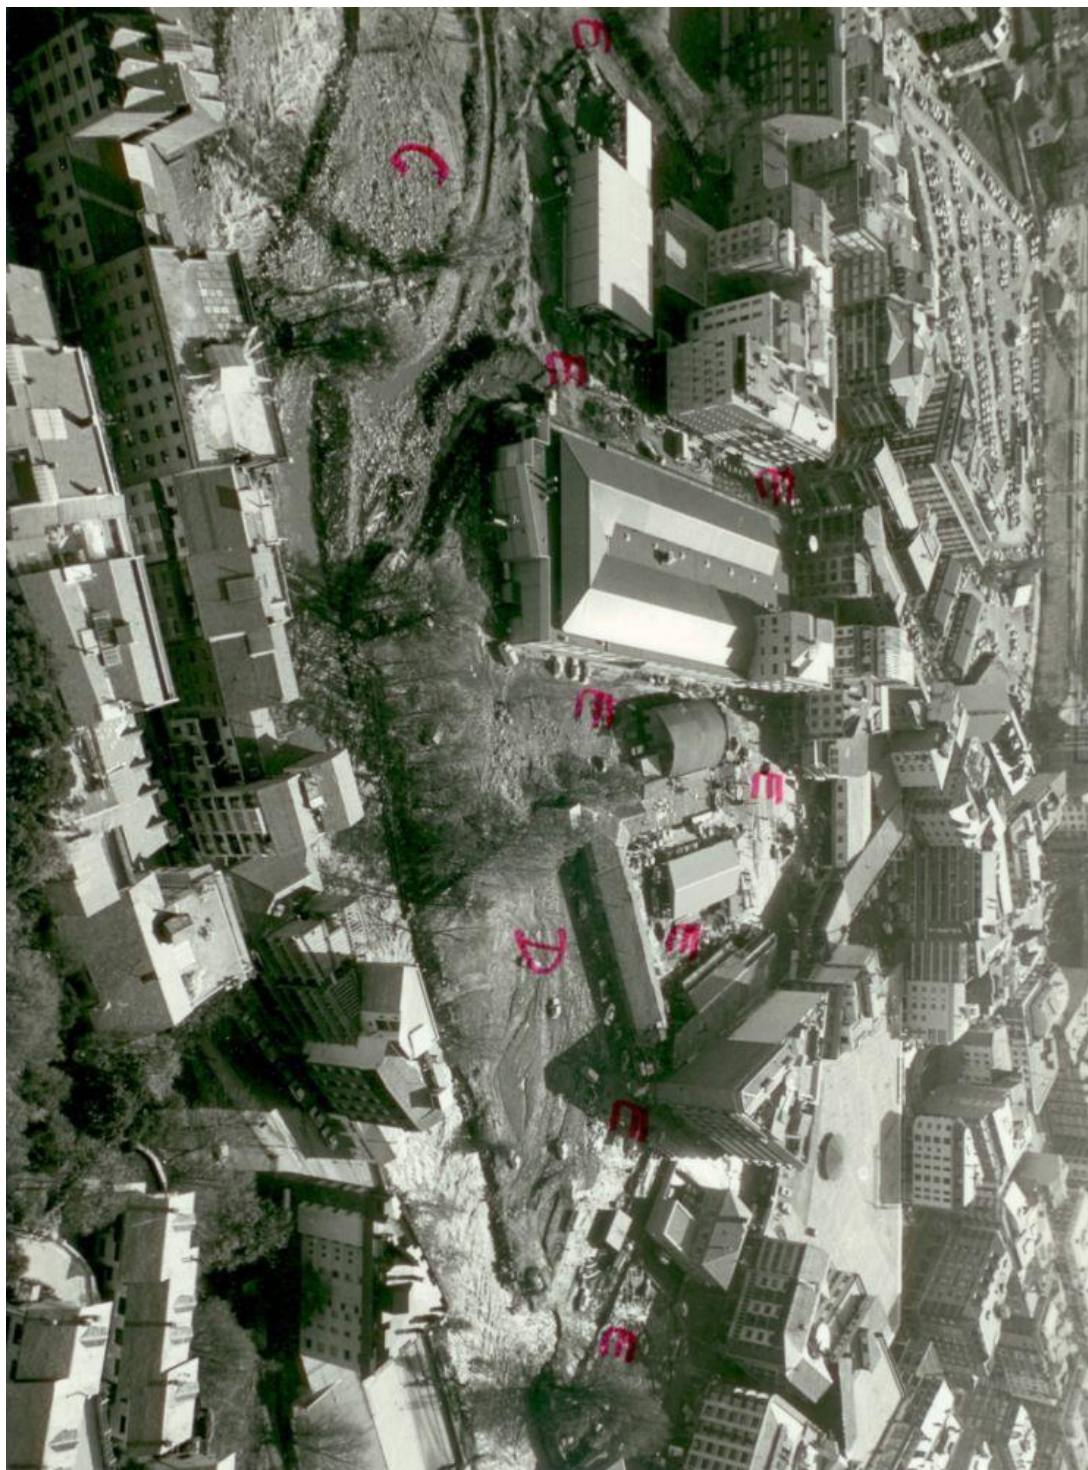
En les fotografies de les pàgines 33 i 35, presentant el mateix sector sota dos angles diferents, retrobem els meandres C i D, i en C la sortida en la qual les aigües fangoses es van precipitar. No cal descuidar que s'iniciï en una « riba còncava » de meandre no estabilitzada per un talús. Es troben en la zona on el flux és màxim, doncs sempre alimentat per una gran massa d'aigua molt carregada. Es un primer element que explica la pujada de les aigües en aquests carrers i en l'avinguda a la qual arriben per fi.

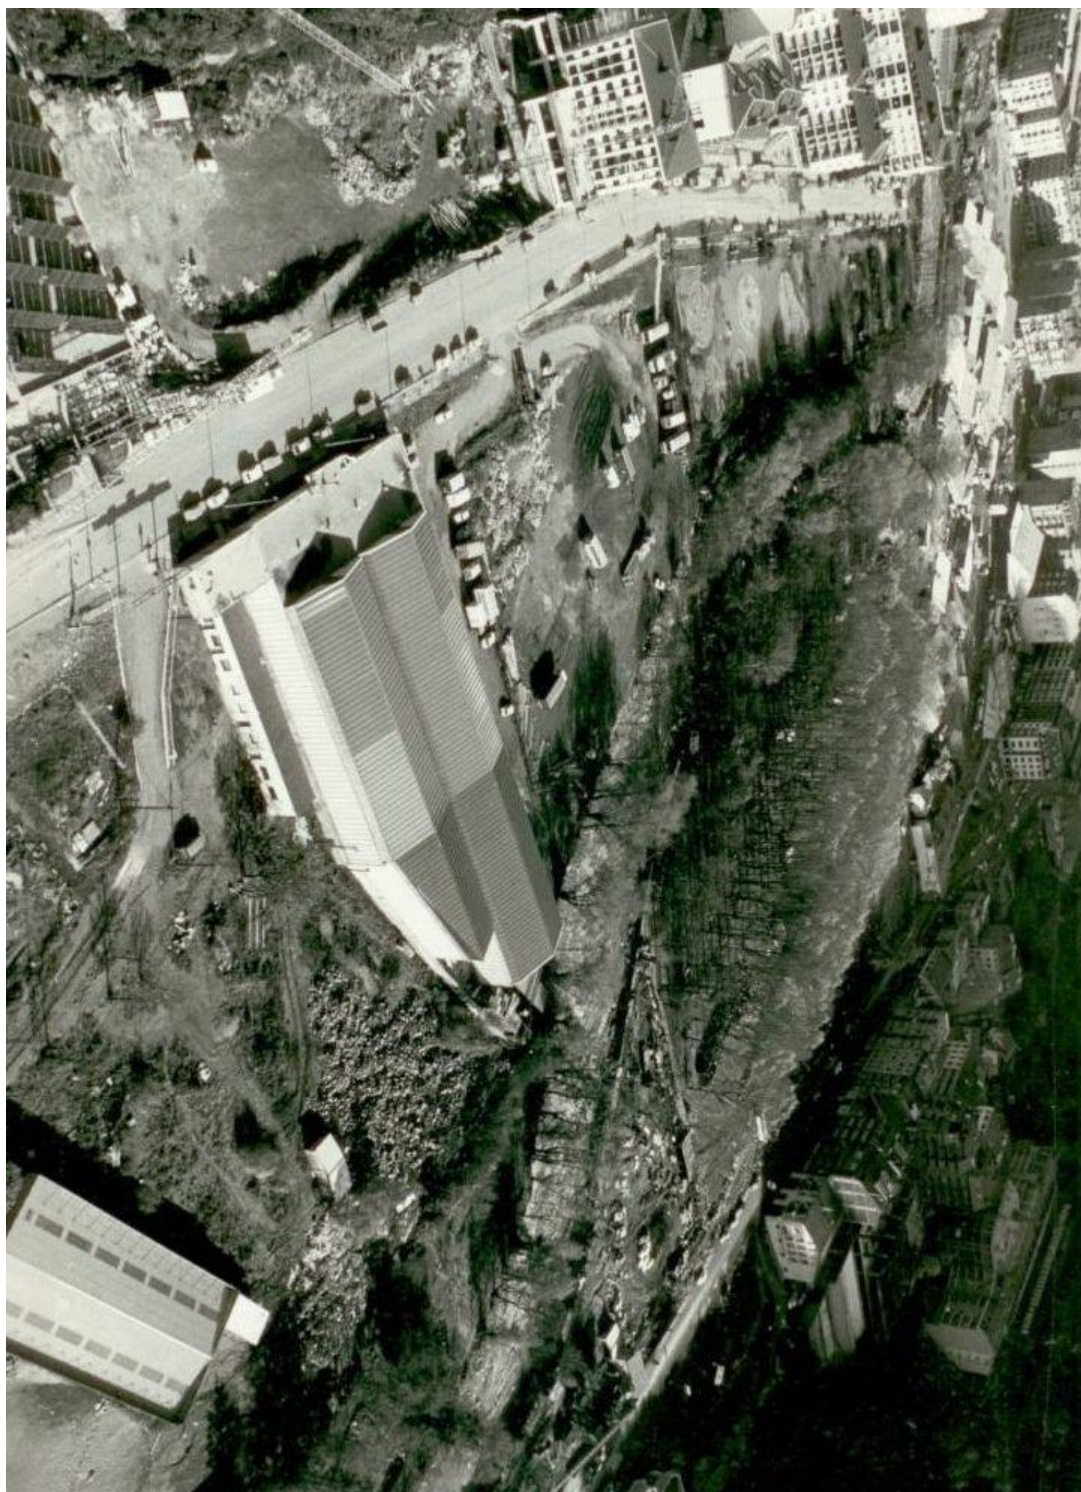
VISTA DE CONJUNT DEL SECTOR CAP AL SUD EST. La disposició general de la vall, de les zones edificades i de les vies de comunicació evidencien el dibuix dels antics llits del Valira.

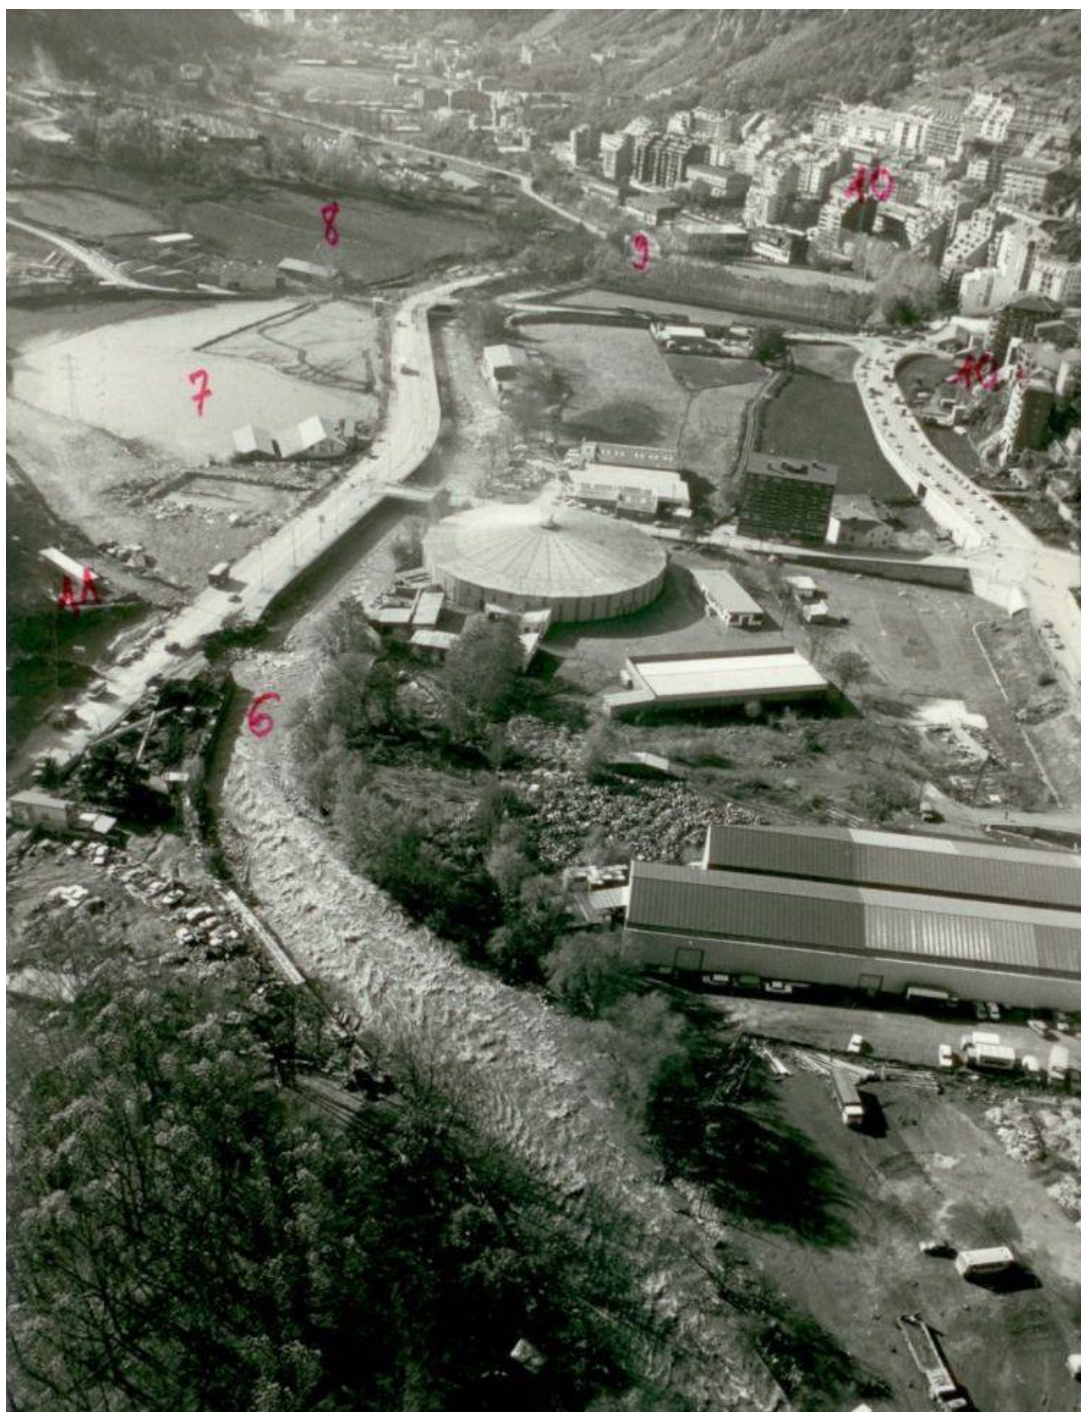
VISTA DEL VALIRA I DE LA SEVA VALL ALLUVIAL CAP AL'OEST

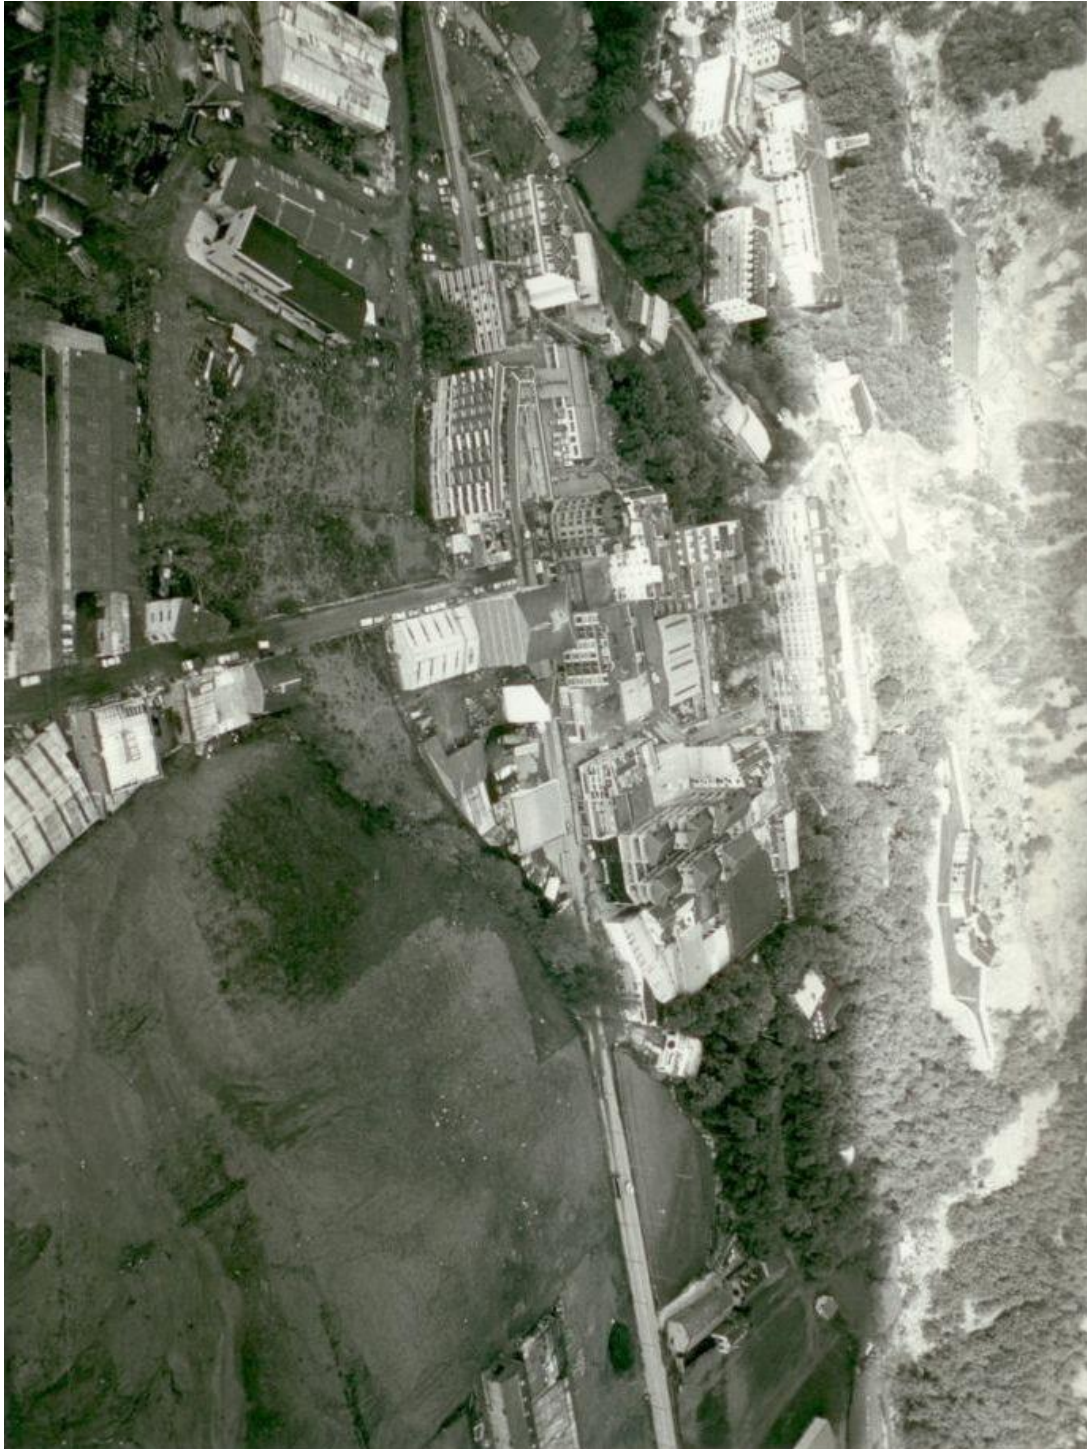
DEL LICEU CAP AVALL DINS L'AMPLA VALL DE Santa Coloma, el valira seguint els seus meandres desborda i ocupa tota la zona del seu llit major perquè no encontra cap obstacle. Cada vegada que el llit es pot eixamplar, els dipòsits l'emporten sobre les erosions. És evident en la fotografia.

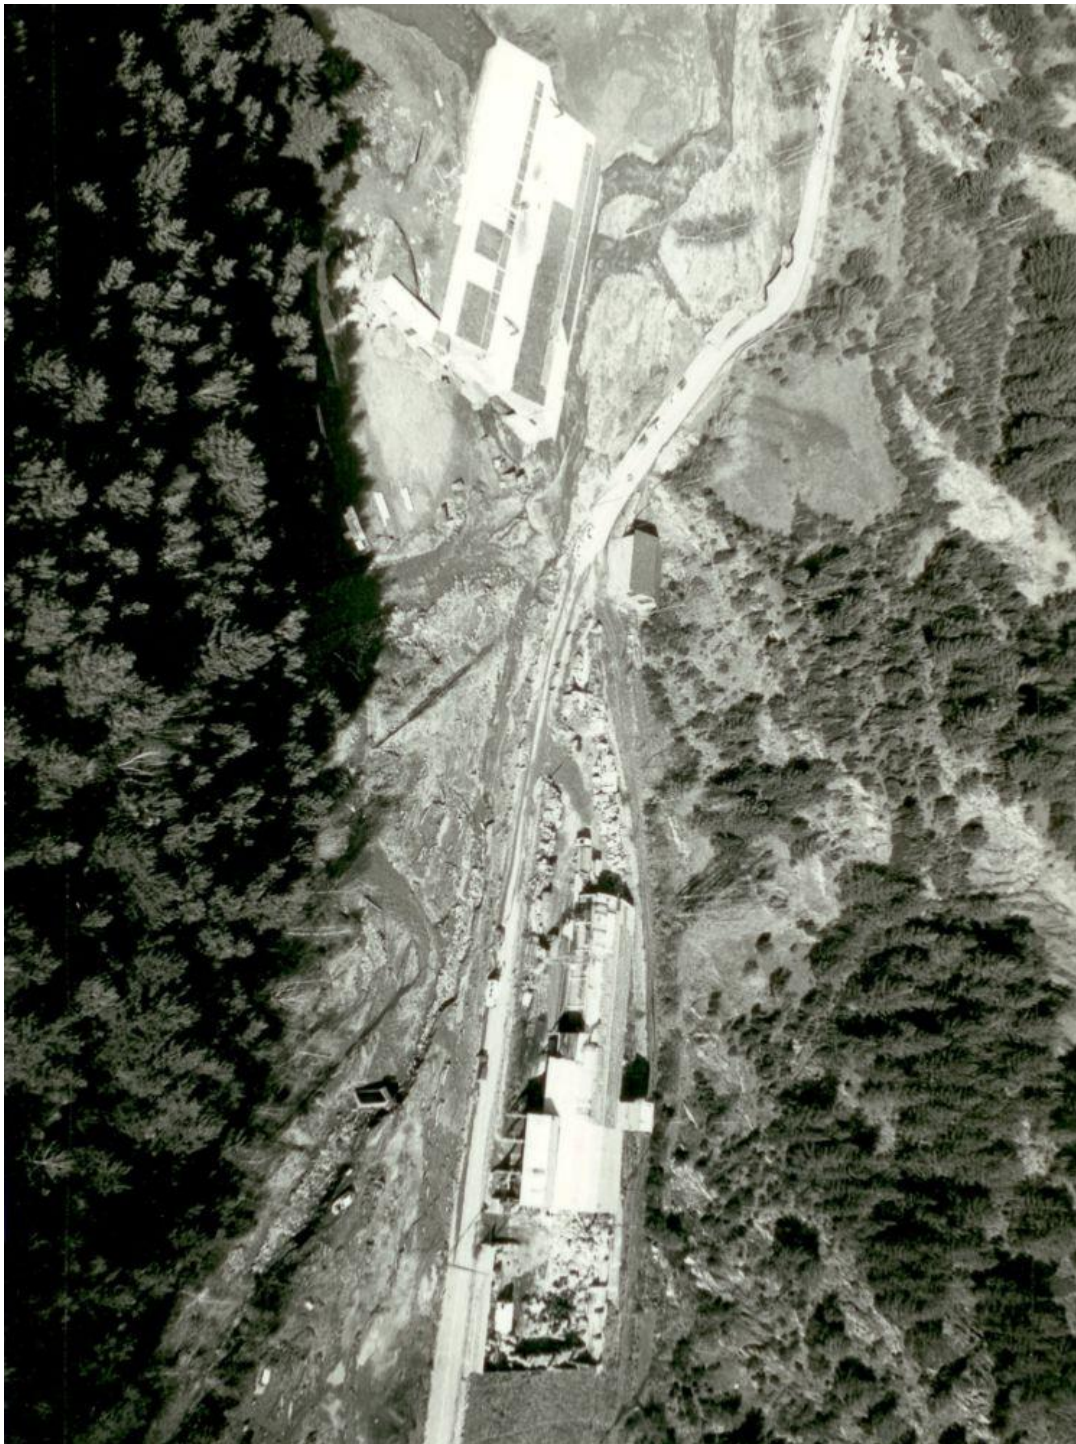
LA VALL DEL RIU D'ARINSAL dins la zona de la fàbrica. Es un bon exemple del treball del riu quan la vall s'eixampla. Notem els canvis de llit, els desplaçaments nombrosos de meandres i doncs l'evolució cap a un moviment d'anar i venir que crea un nou calibratge del llit major del riu. La fàbrica es trobà empresonada entre el riu d'Arinsal i el con del Torrent d'Escalluquer.

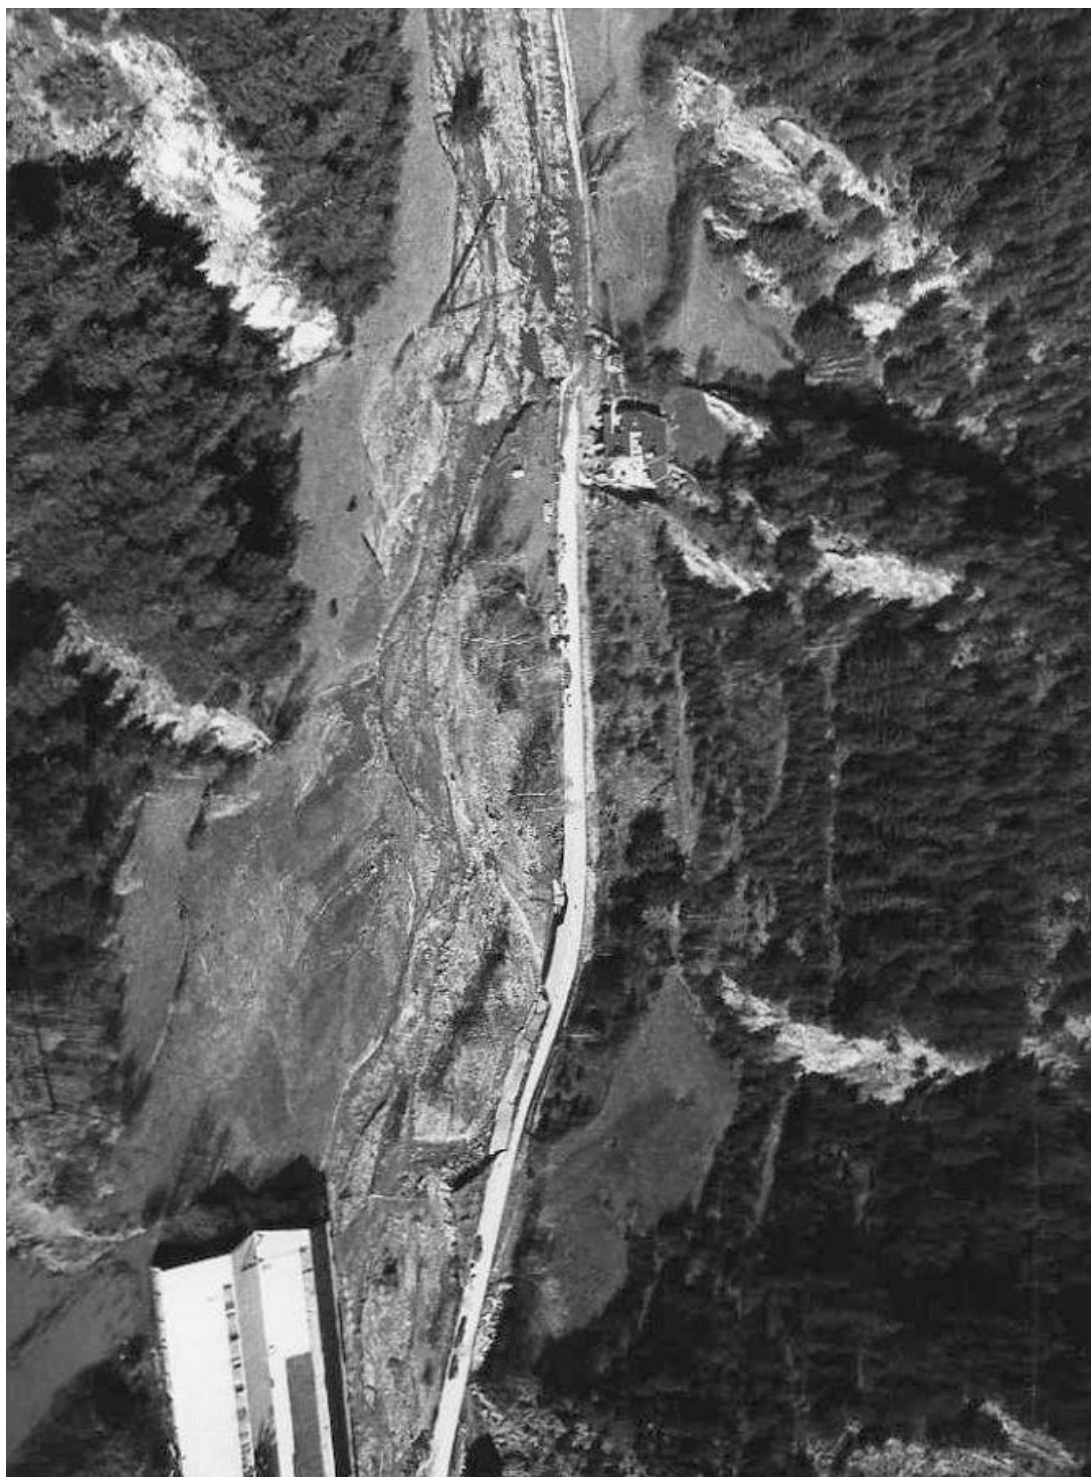
EL SECTOR MES AMUNT DE LA FABRICA VIST CAP AL NORD. Balanceig dels meandres, dipòsits i erosió de la carretera.

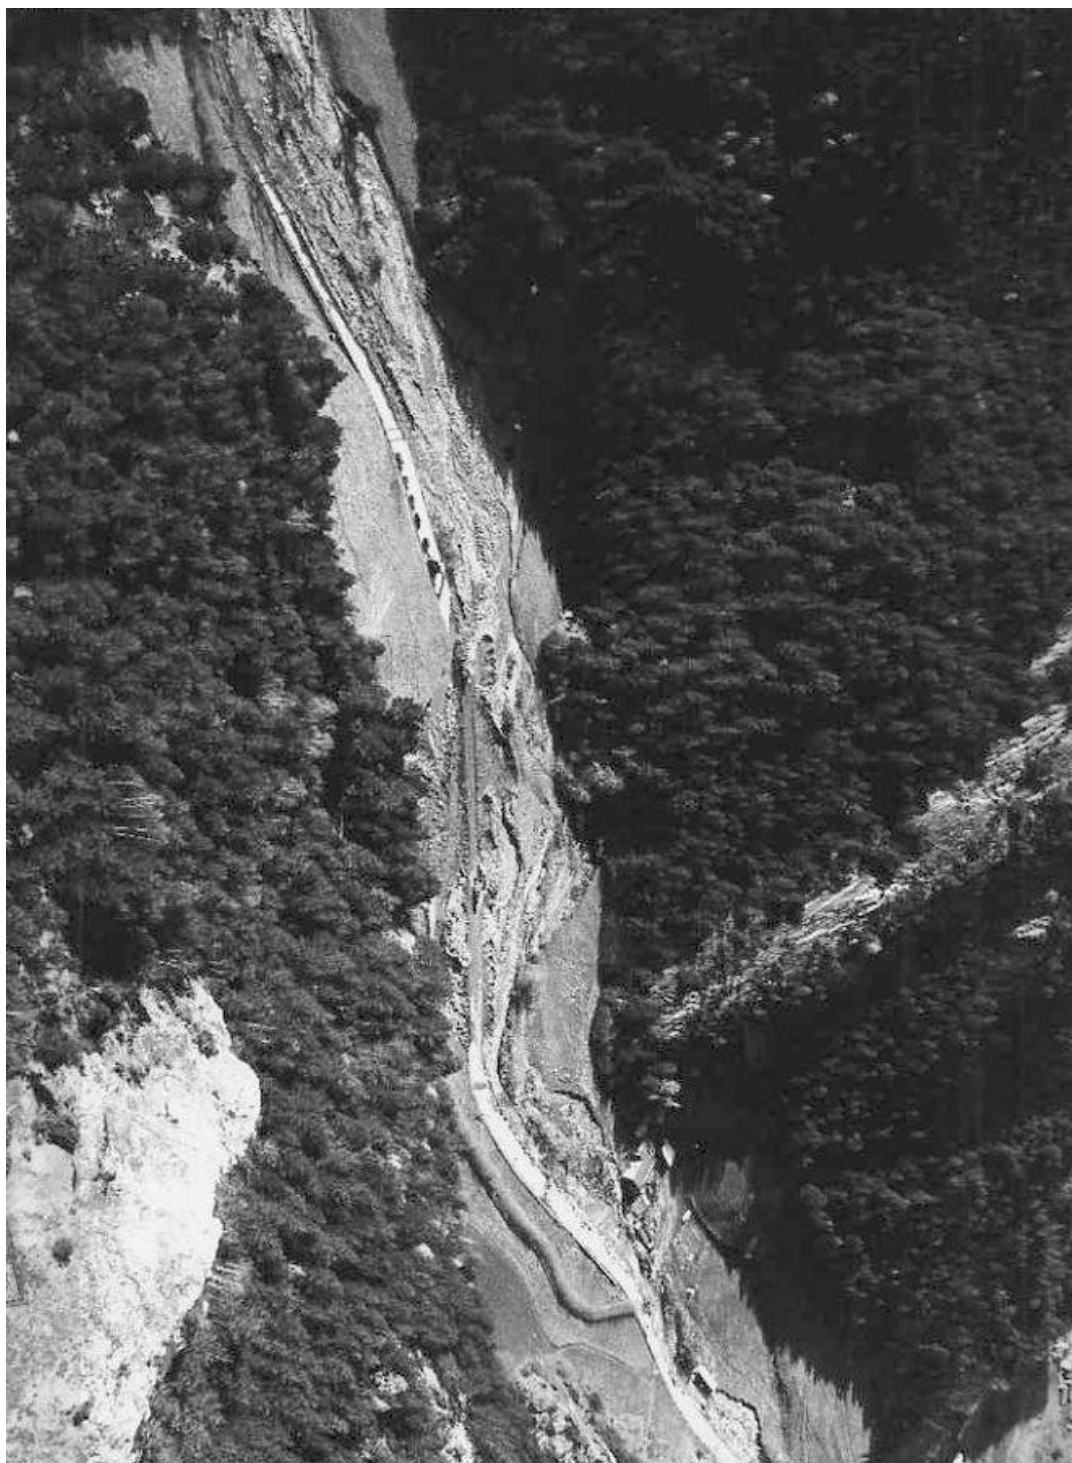
LA ZONA DEL BOSC DE LA PLANASSA A LA BORDA RAUBERT, Balanceig contínu dels meandres, desplaçament i accentuació progressiva i nou seguici de meandres que han erosionat, per trobar el seu espai. El con de Teixó ha funcionat. Al fons a dreta Erts.
