**Aiguats i inundacions exceptionals
a Andorre al segle XX**

**Document annexe 2 :
Aiguat del 7/8 de novembre
del 1982. Primer informe
(tramés el 12/11/1982)**

ANDORRA AIGUAT DEL 7/8-11-82 PRIMER INFORME

Document elaborat baix la direcció
de Joan Becat, Secció Geografia del
Centre de Perpinyà de l'Institut
d'Estudis Andorrans, drel 12 al 14
de Novembre, tramés el 15 de Novembre
del 1982.

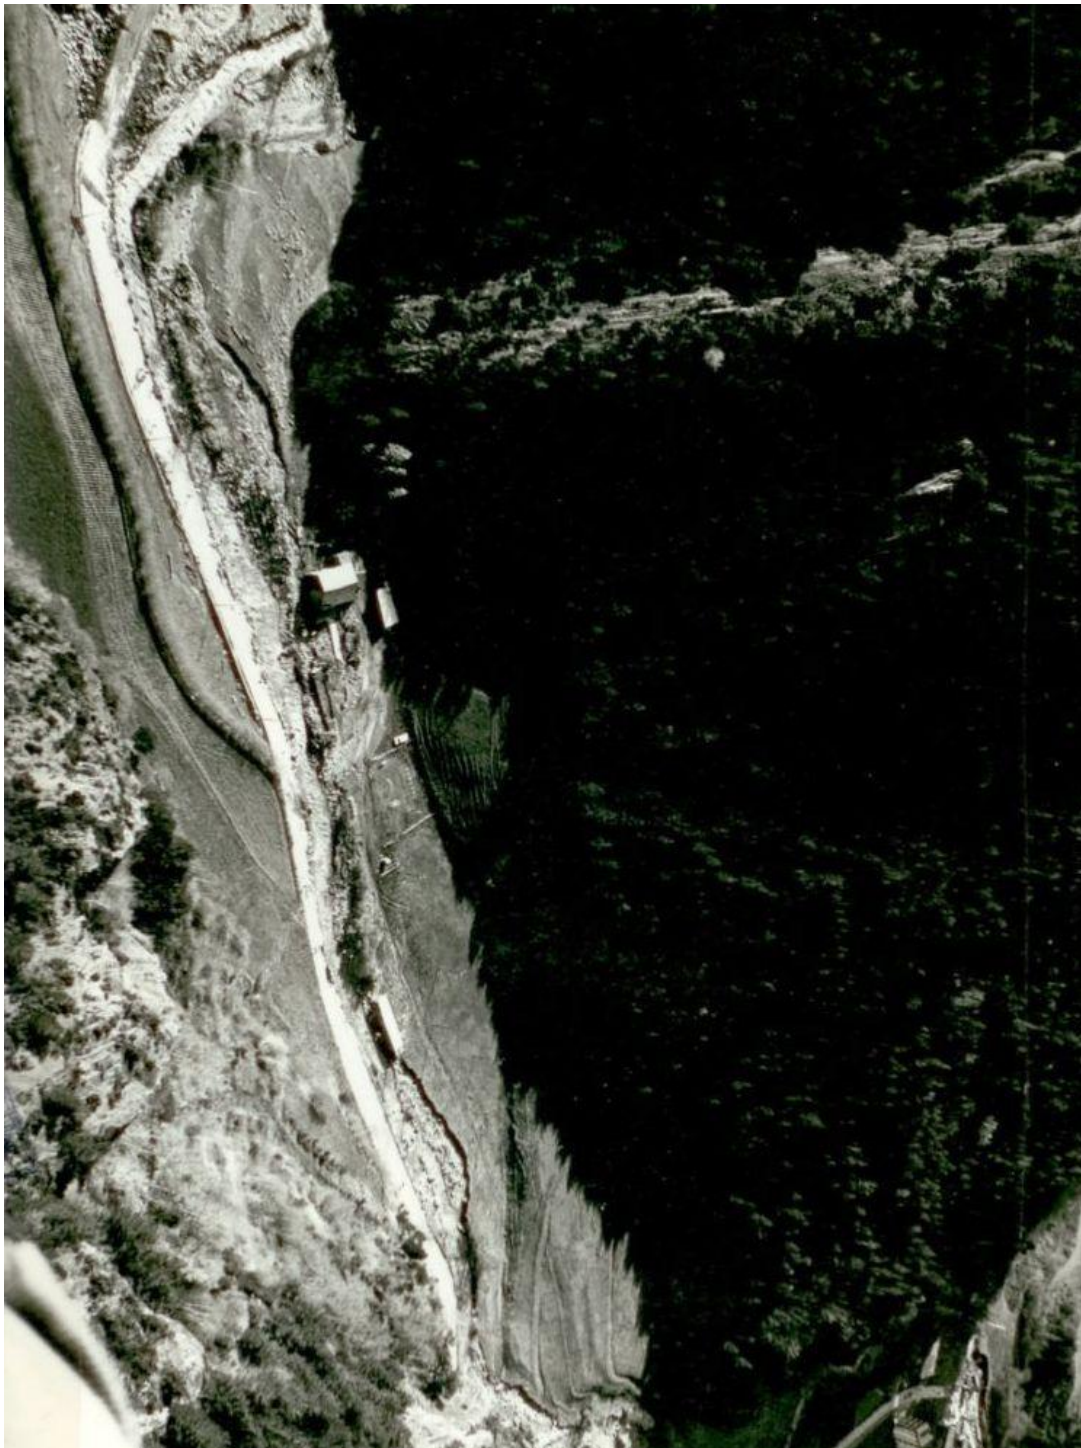
UN DETALL DEL SECTOR DE LA BORDA RAUBERT, lleugera accentuació o formació de nous meandres. Es nota un començament d'erosió en amunt de la Borda que sembla retrobar un antic dibuix de la vall. Carretera atacada puntualment i talús inestabilitzat i a verificar.

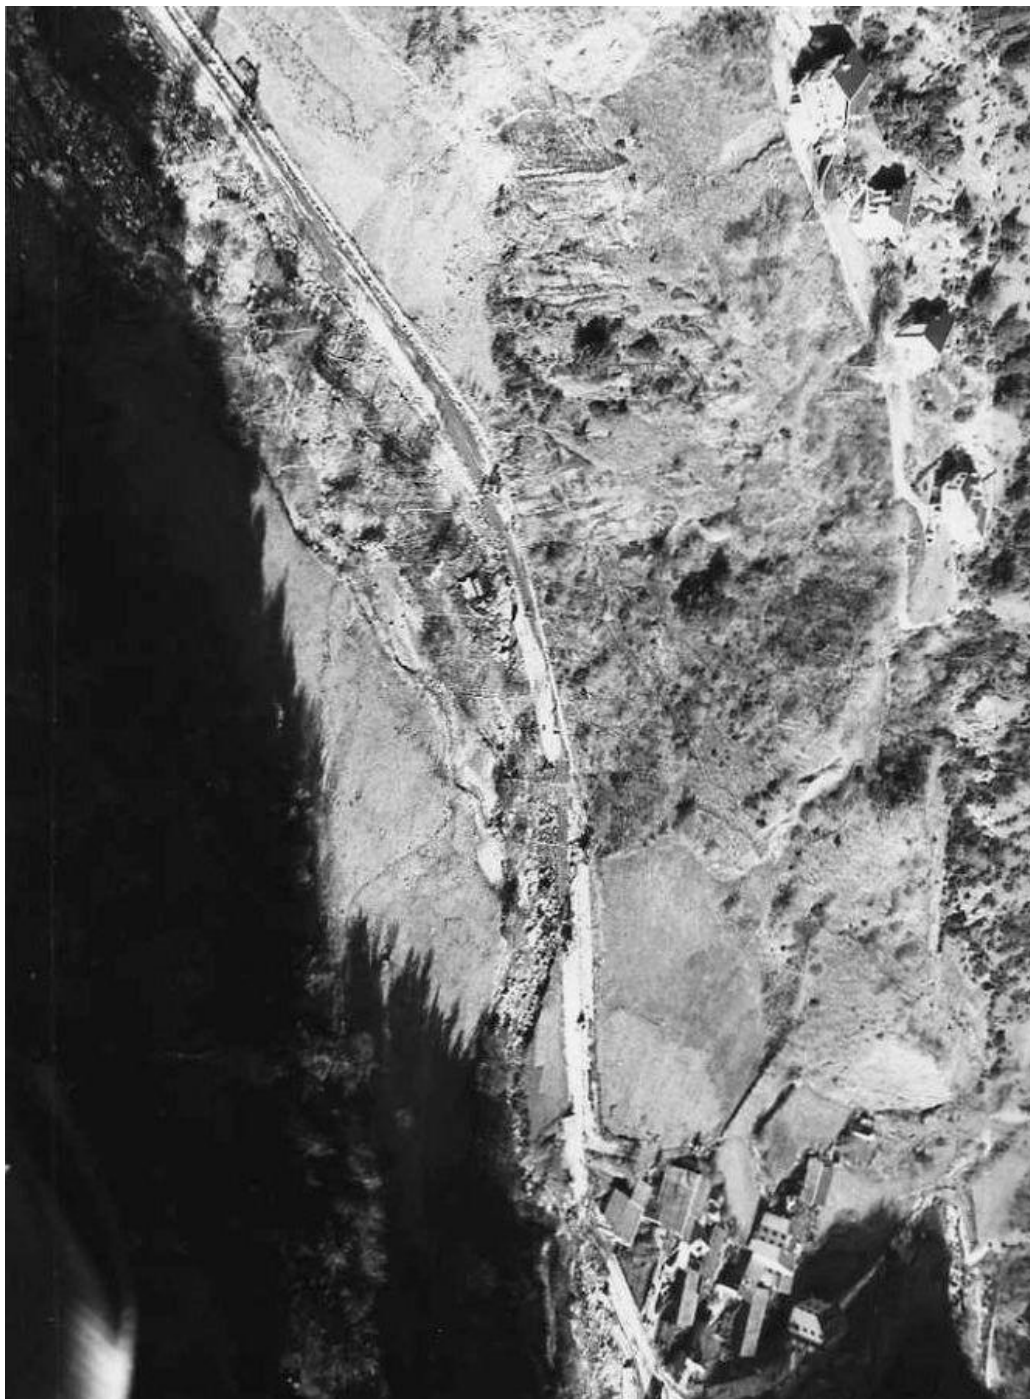
ERTS I LA VALL DEL RIU D'ARINSAL, VISTA CAP AL SOLA.

De cada part del confluent dels rius de Pal i d'Arinsal, com més avall, tota la zona ha sofert de l'aiguat. Les carreteres van ser atacades en molts llocs. Es nota sobre la fotografia p. 16 l'exageració de la sèrie de meandres més avall d'Erts. Més amunt un desplaçament lateral dels meandres, Dins els dos casos constatem un atac violent a les ribes còncaves amb erosions de carreteres, i inundacions de les ribes convexes. En amunt d'Erts, cap a Xixerella la carretera va ser tallada a cada petit meandre.

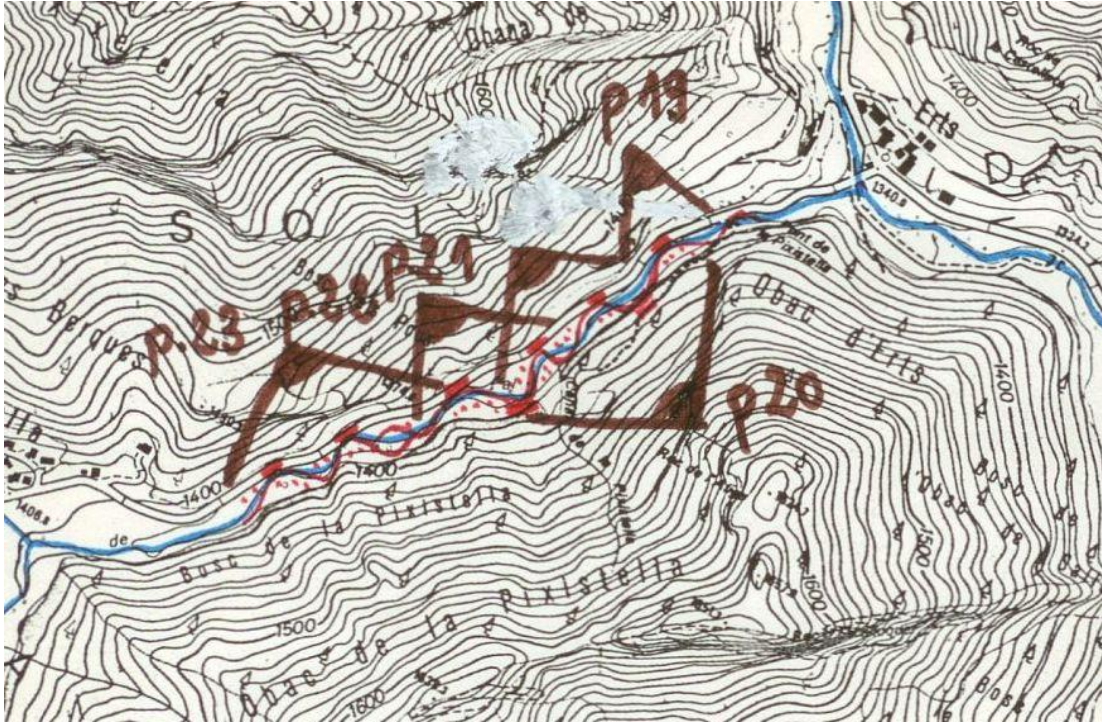
D'ERTS A XIXERELLA, com ho demostra la sèrie de fotografies detallades de la pàgina 19 a la pàgina 23, la carretera ha patit molts talls. Però constatem que es localitzen sempre enfront de cada petit meandre. Aquests foren sense excepció exagerats durant la cresuda, i els atacs molt localitzats. Aquesta constatació és important dins l'òptica d'una protecció futura.

L'excavació sistemàtica del talús de la carretera a cada concavitat provocà unes petites esllavissades, els materials de les quals foren immediatament evacuats pel riu. El llit va ser ampliat guanyant sobre totes les vores. Dipòsits gruixuts a tot arreu ; els blocs més grossos, descalçats de tot el material que els envoltava, es queden en plaça o són només traslladats. De vegades els vessants situats al damunt varen ésser afectats per esllavissades puntuals, en relació amb petits comalls i corredors o conques.

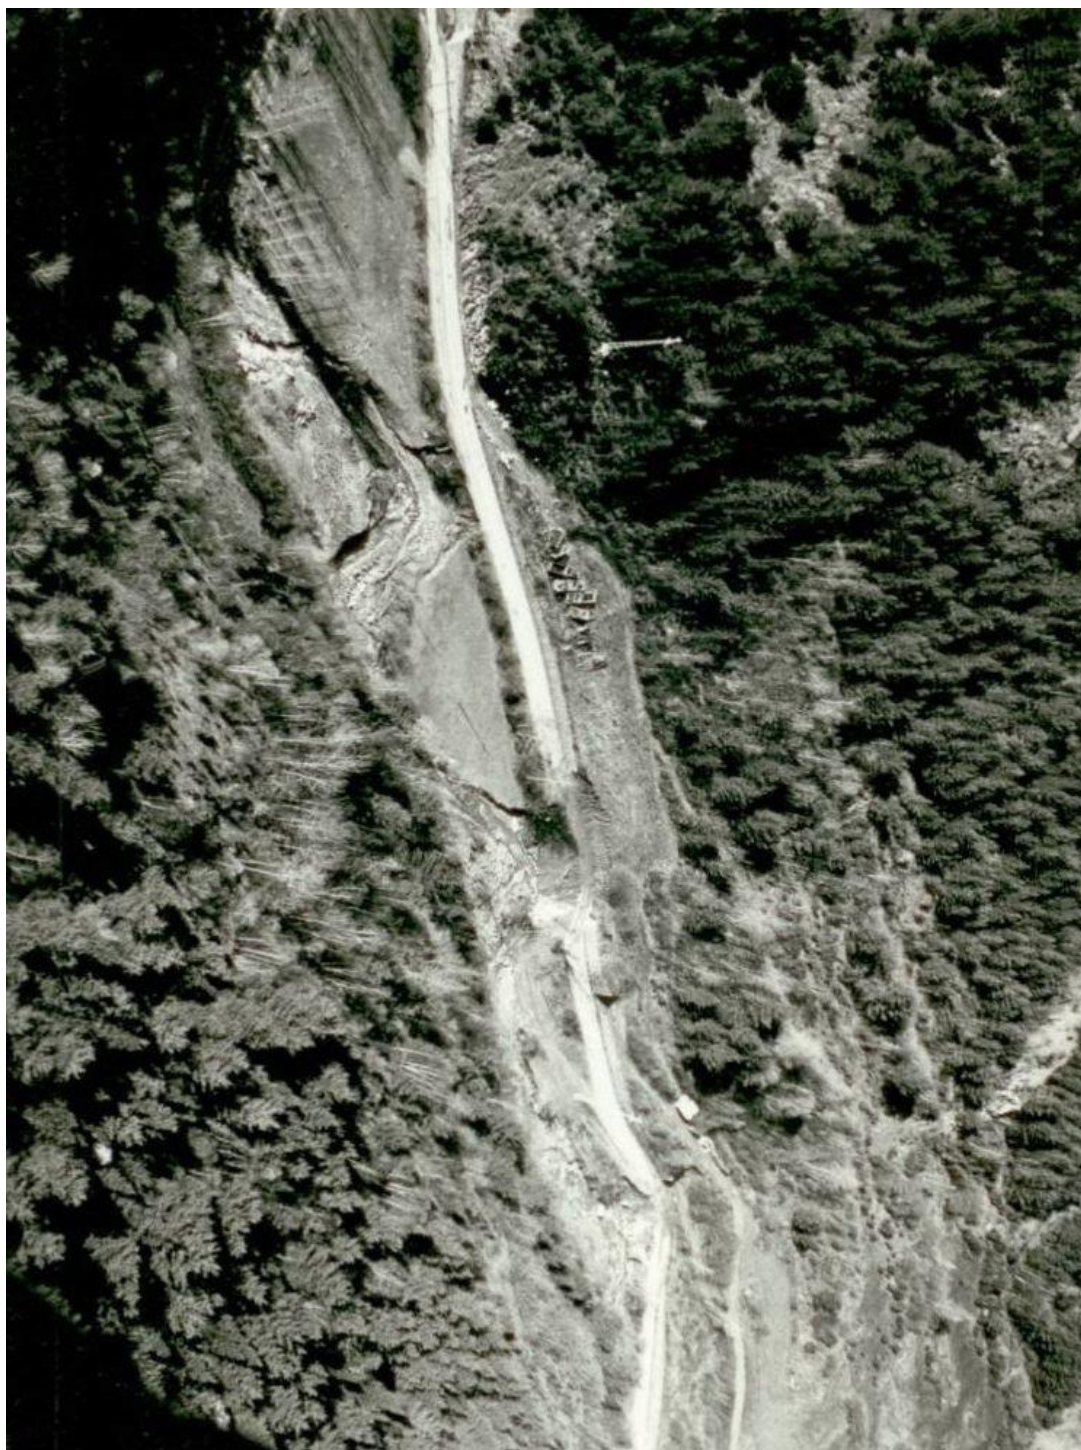
MÉS AMUNT D'erts, al peu del Roc del Carret un seguici de meandres simplement exagerats amb una excavació sistemàtica a cada exageració de riba còncava.

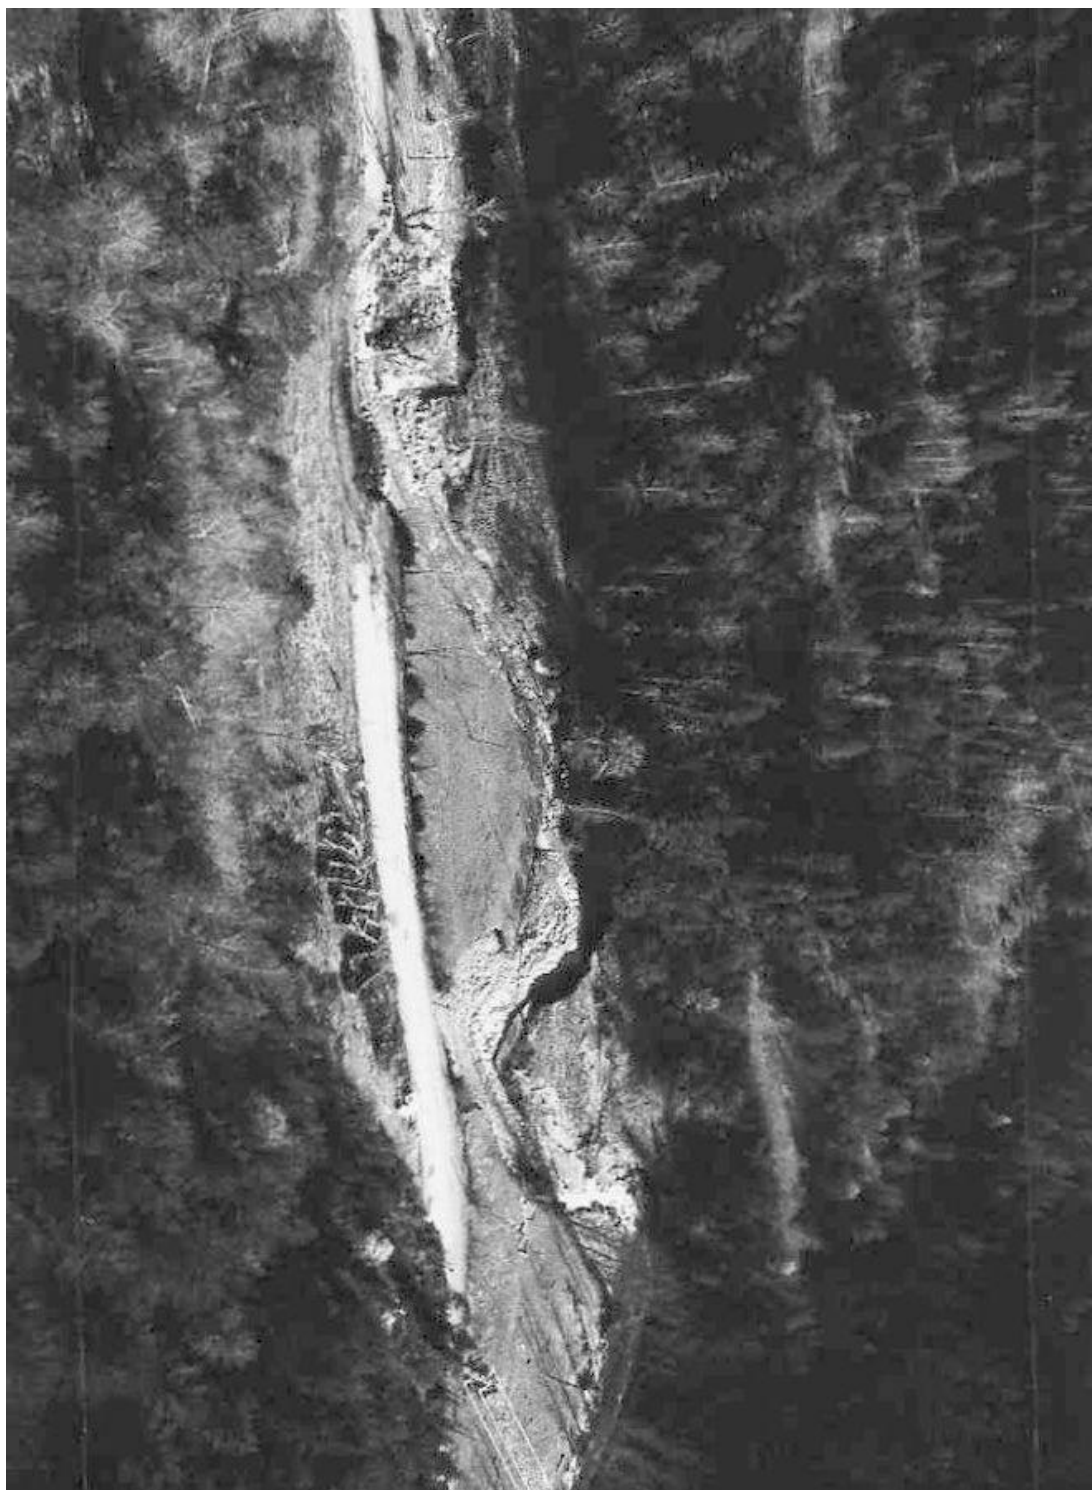
UN ALTRE DETALL DEL MATEIX SECTOR. Dos meandres amb erosió en les ribes còncaves, i per un d'ells l'inici de l'obertura d'un nou llit.

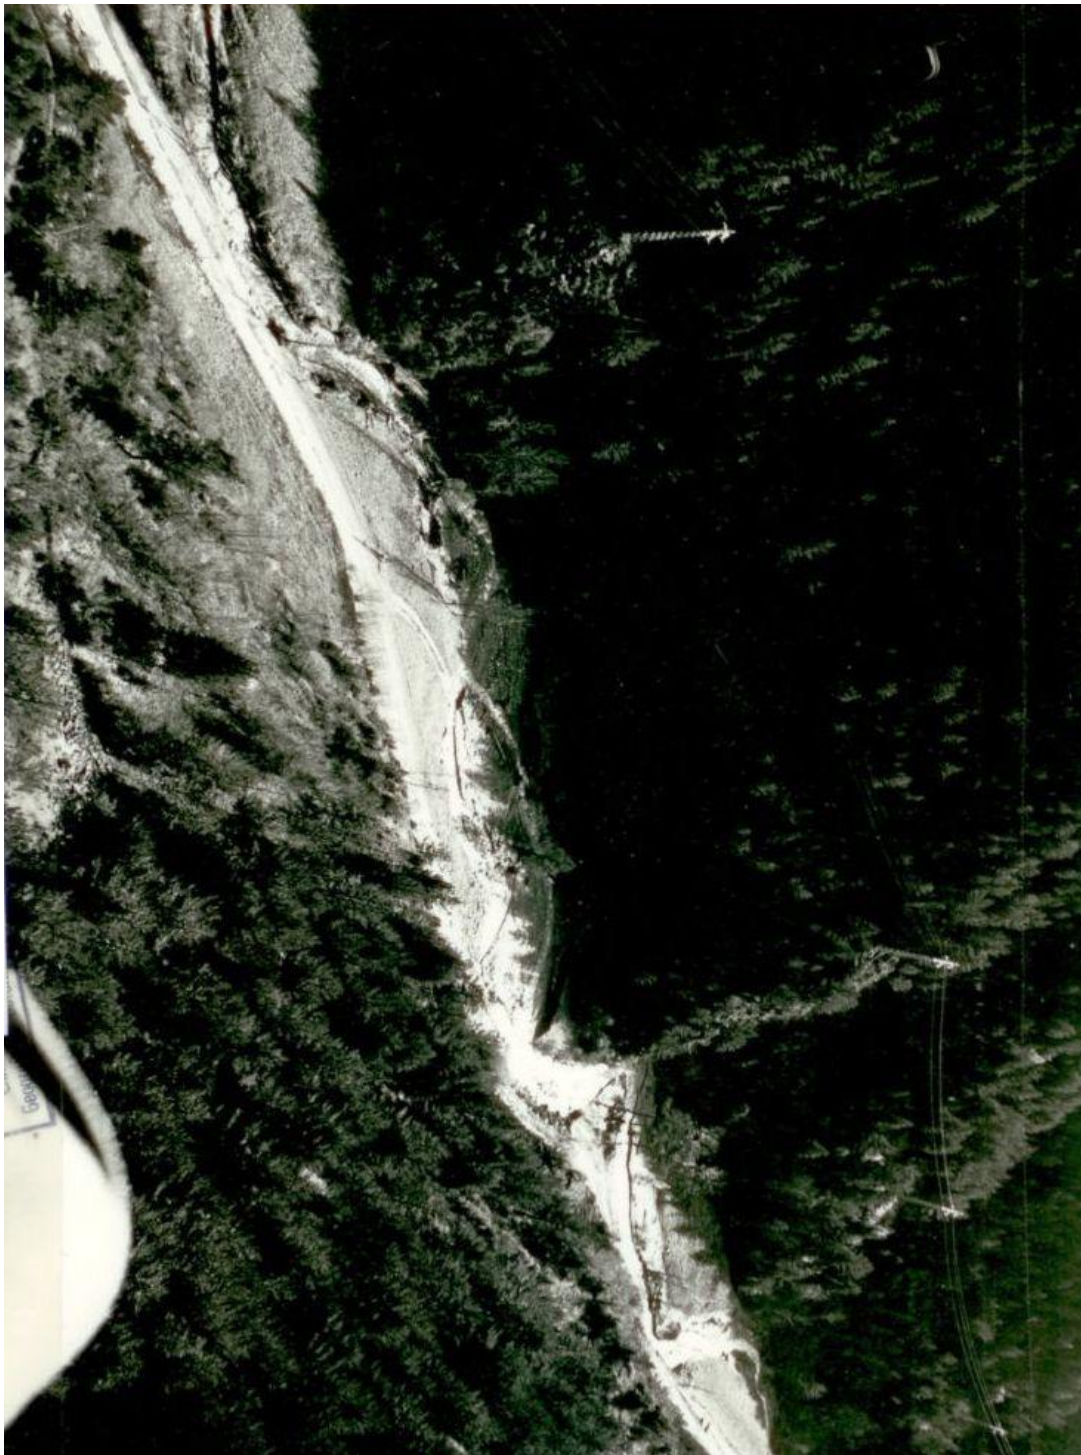
UN SEGUICI DE MEANDRES dins una secció més amunt del riu de Pal sota el bosc de la Pixistella. Sempre exageració dels meandres i erosió a les ribes còncaves, amb atac correlatiu de la carretera. Al centre es nota un desplaçament momentani dels meandres durant la crescuda.

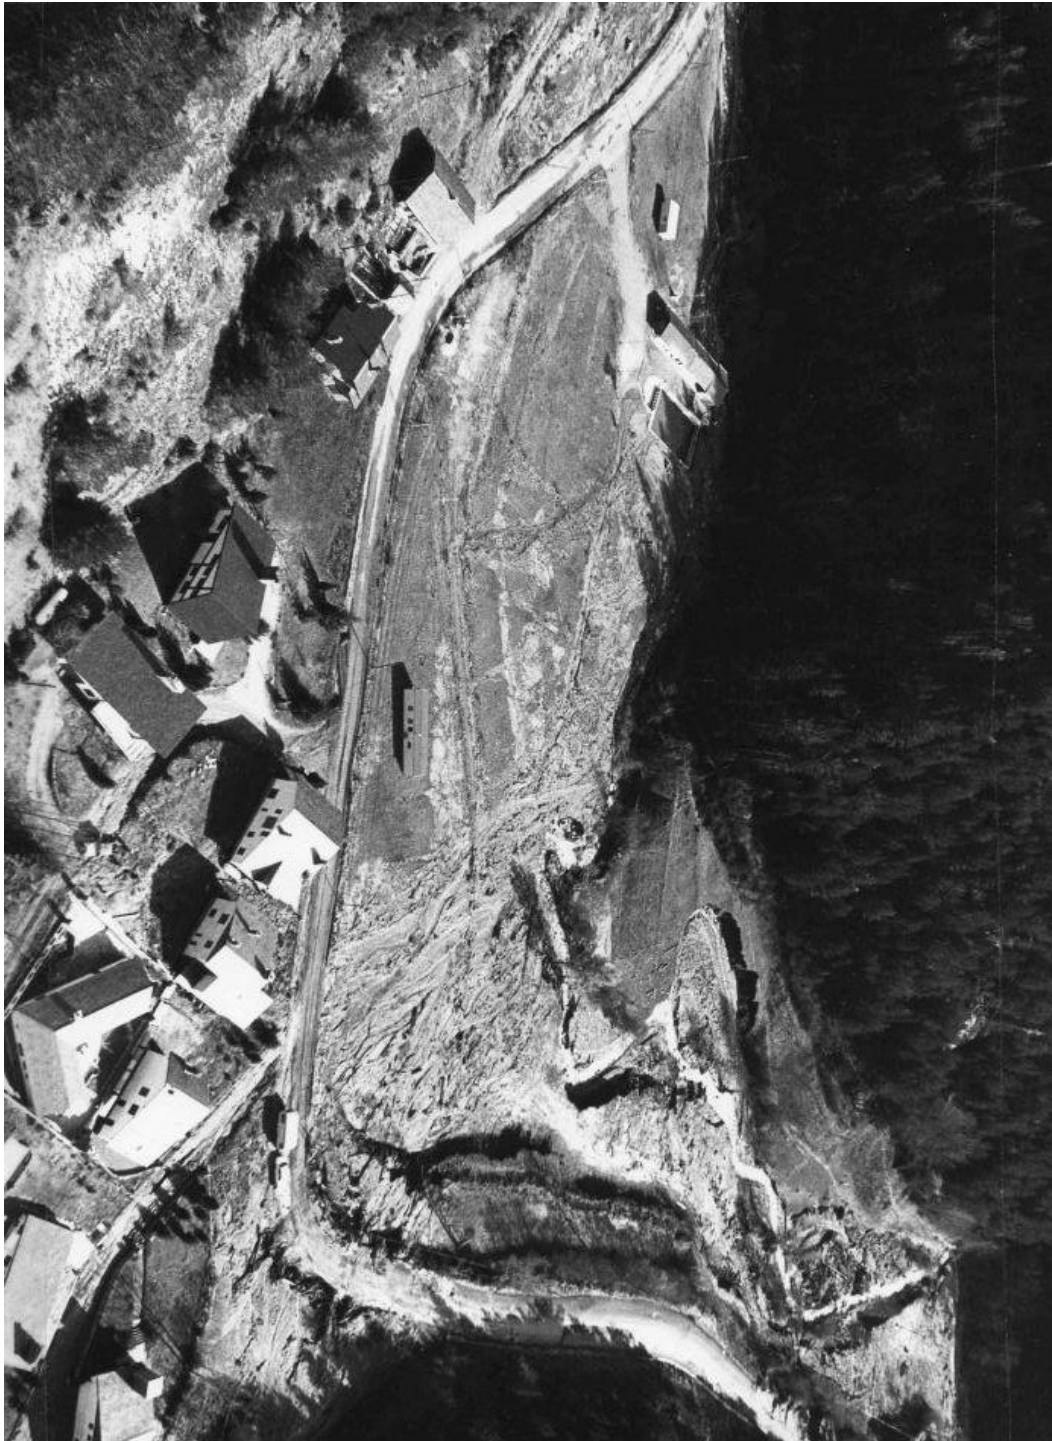
UN DETALL, SOTA UN ALTRE ANGLE, DEL SECTOR DEL CONFLUENT a Xixerella. Són evidenciats els dipòsits i la dinàmica del con de dejecció, com també la repartició del material i la desviació del con cap avall per l'acció del riu de Pal. Recíprocament el bloqueig del flux del riu de Pal pel torrent afluent i el seu con, provocà el desplaçament i l'exasperació dels meandres de més amunt.

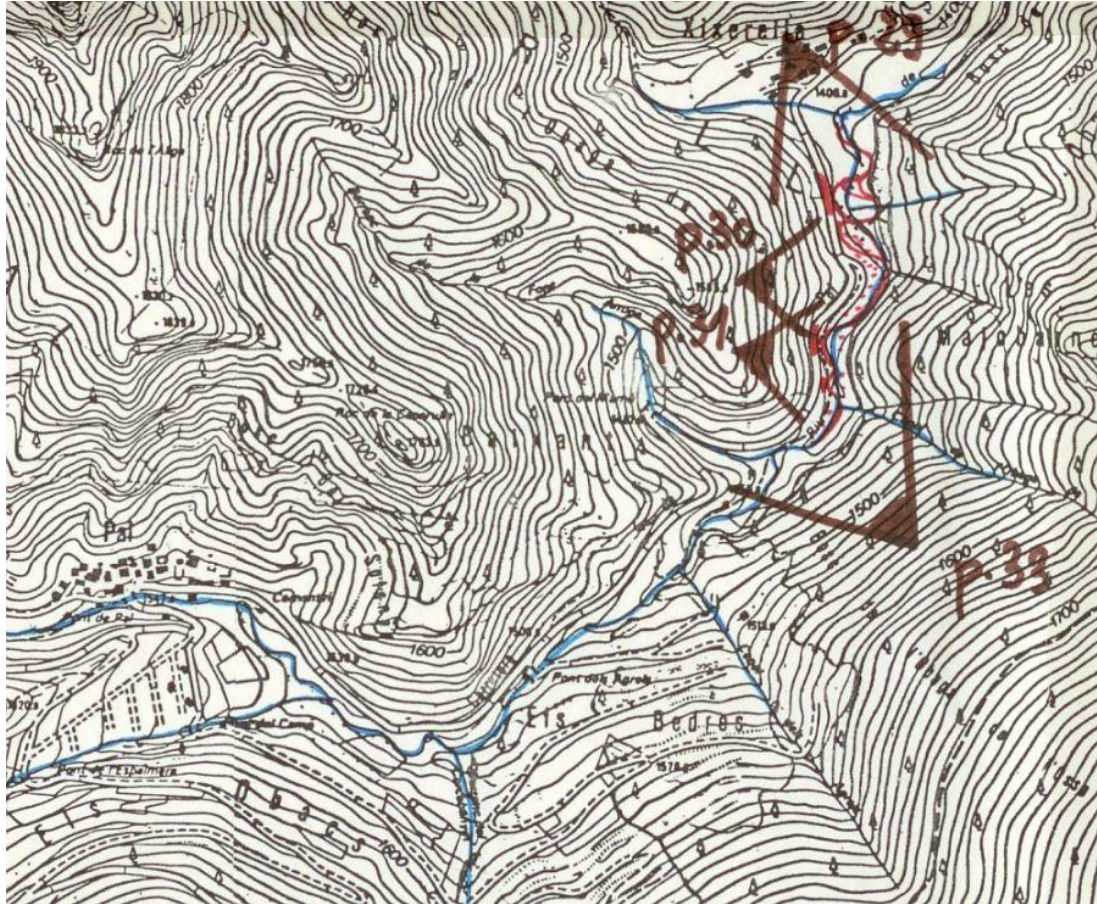
DE PAL A XIXERELLA LA SITUACIÓ ÉS BASTANT SEMBLANT al que hem vist al sector més avall. Tenim sempre exageració de meandres, eventualment llur desplaçament, el tot acompanyat d'excavacions de les ribes i d'esllavissades locals. Notem també unes aportacions de les canals i torrents veïns. Localment foren notables a la carretera, al Barranc de la Font Antiga.

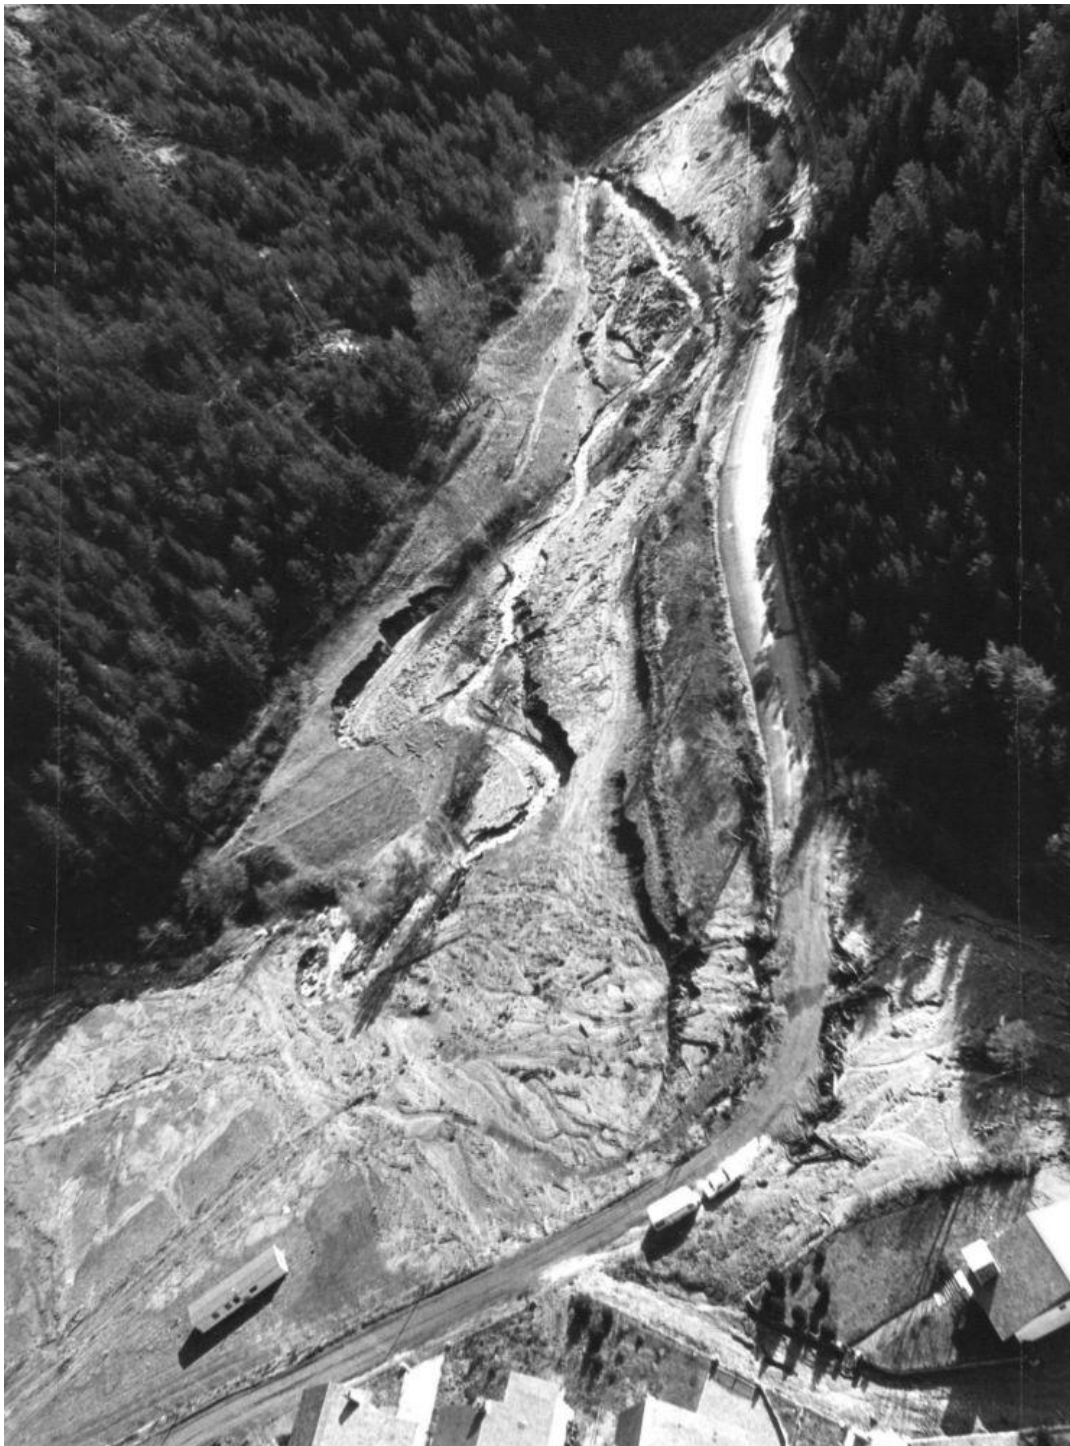
LA VALL IMMEDIATAMENT MÉS AMUNT DE XIXERELLA. Con de dejecció del Torrent de la Font del Boix. Exageració i nou seguici de meandres. Excavacions correlatives de la carretera.

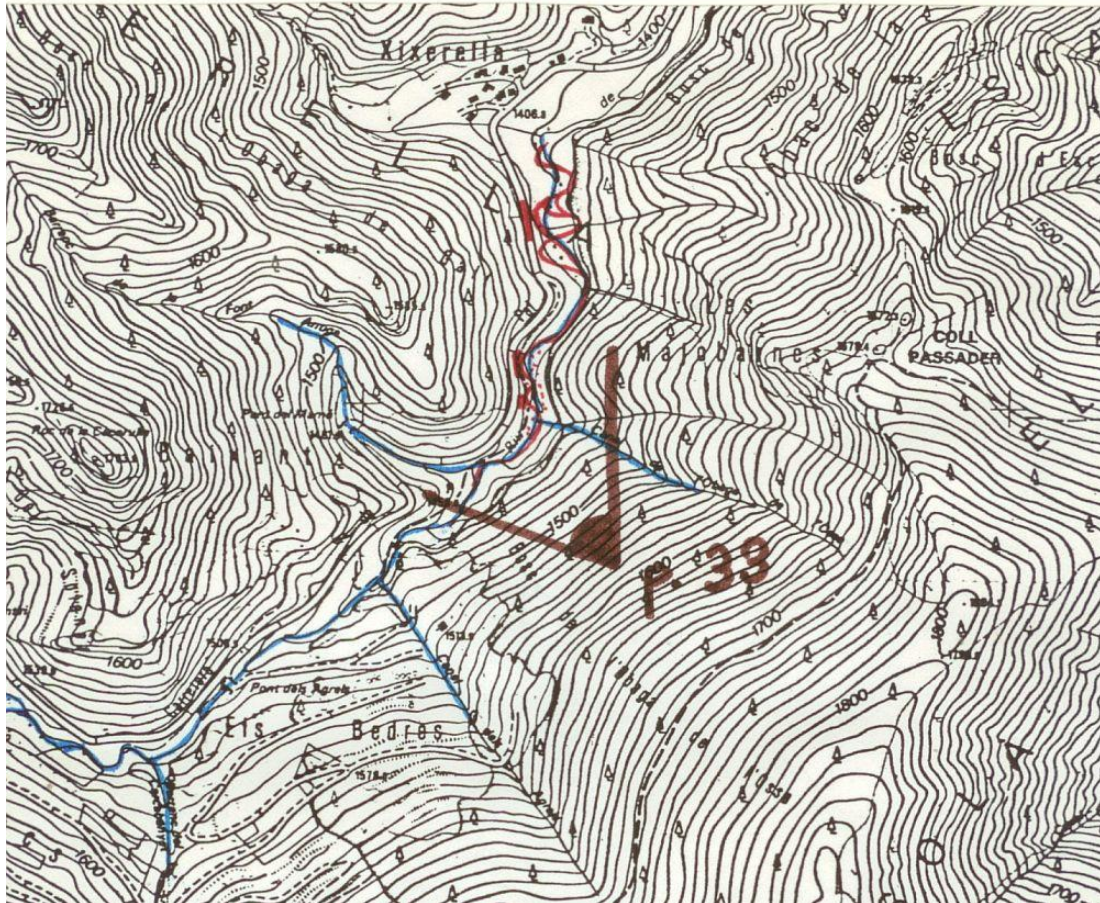
UNA VISTA DE CONJUNT DE TOT EL SECTOR PRECEDENT DEL BARRANC DE LA FONT ANTIGA fins a Xixerella.

L'accentuació dels meandres posa en perill el substrat de la carretera quan se'n apropen. Dins un futur pròxim s'haurà d'estudiar punt per punt per determinar la solidesa i els riscos possibles.

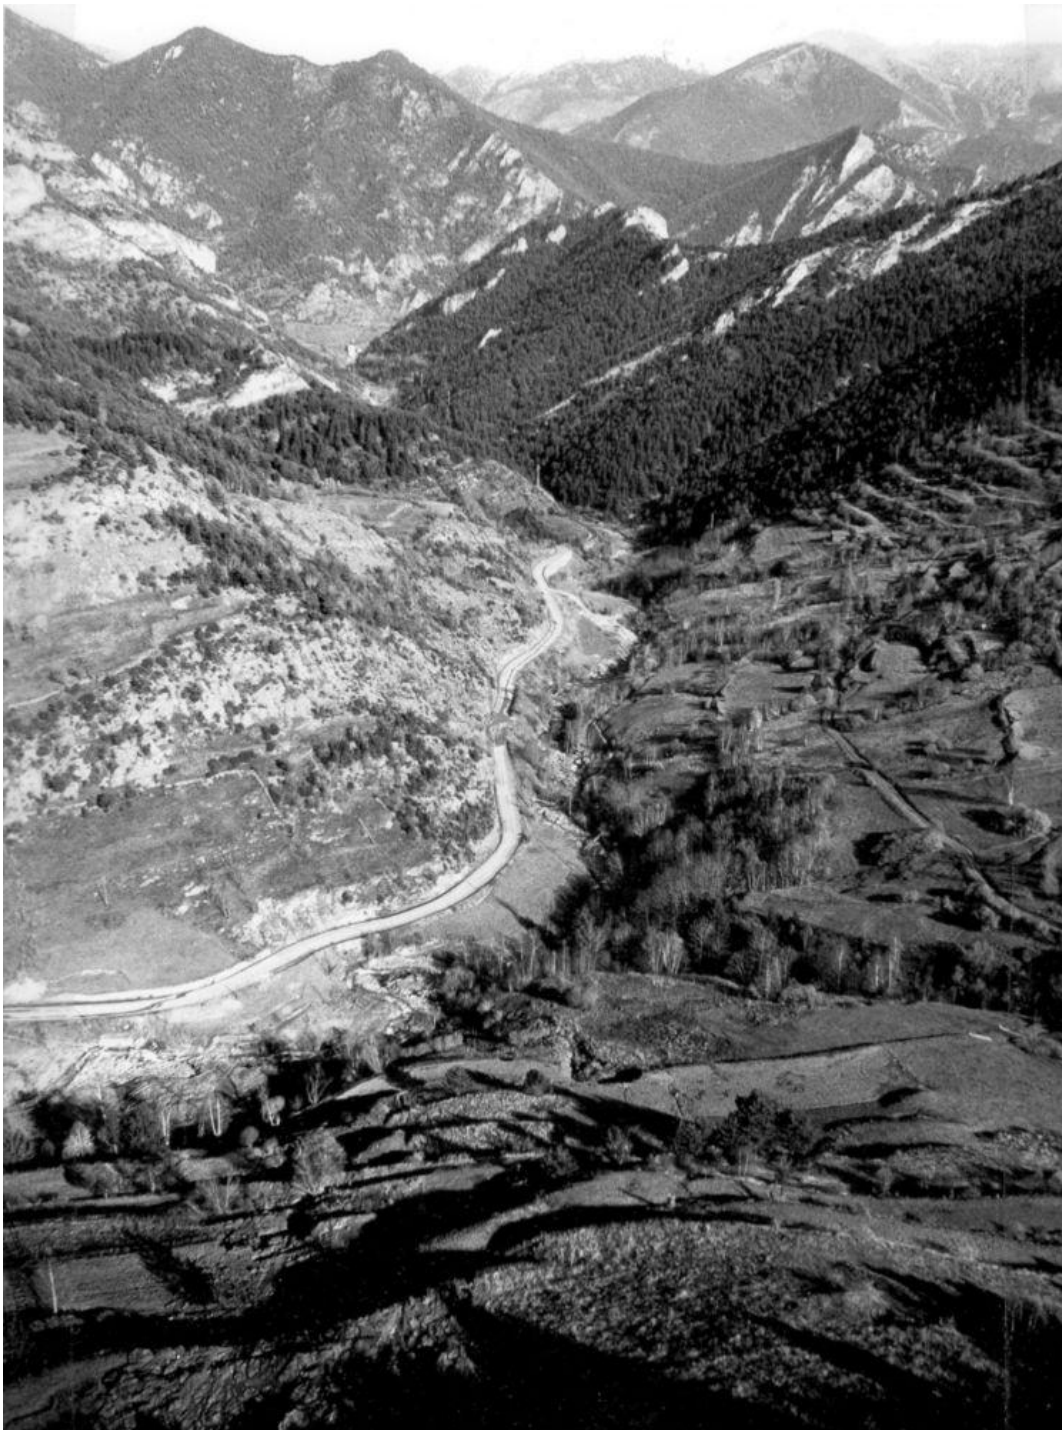
VISTA GENERAL DEL SECTOR. Al primer pla una part dels obacs amb unes erosions visibles, al segon pla després del Barranc del Carcabanyat, els dos vessants de Baixant i els Bedres. Erosió del riu i fragilització de la carretera, en llocs puntuals.

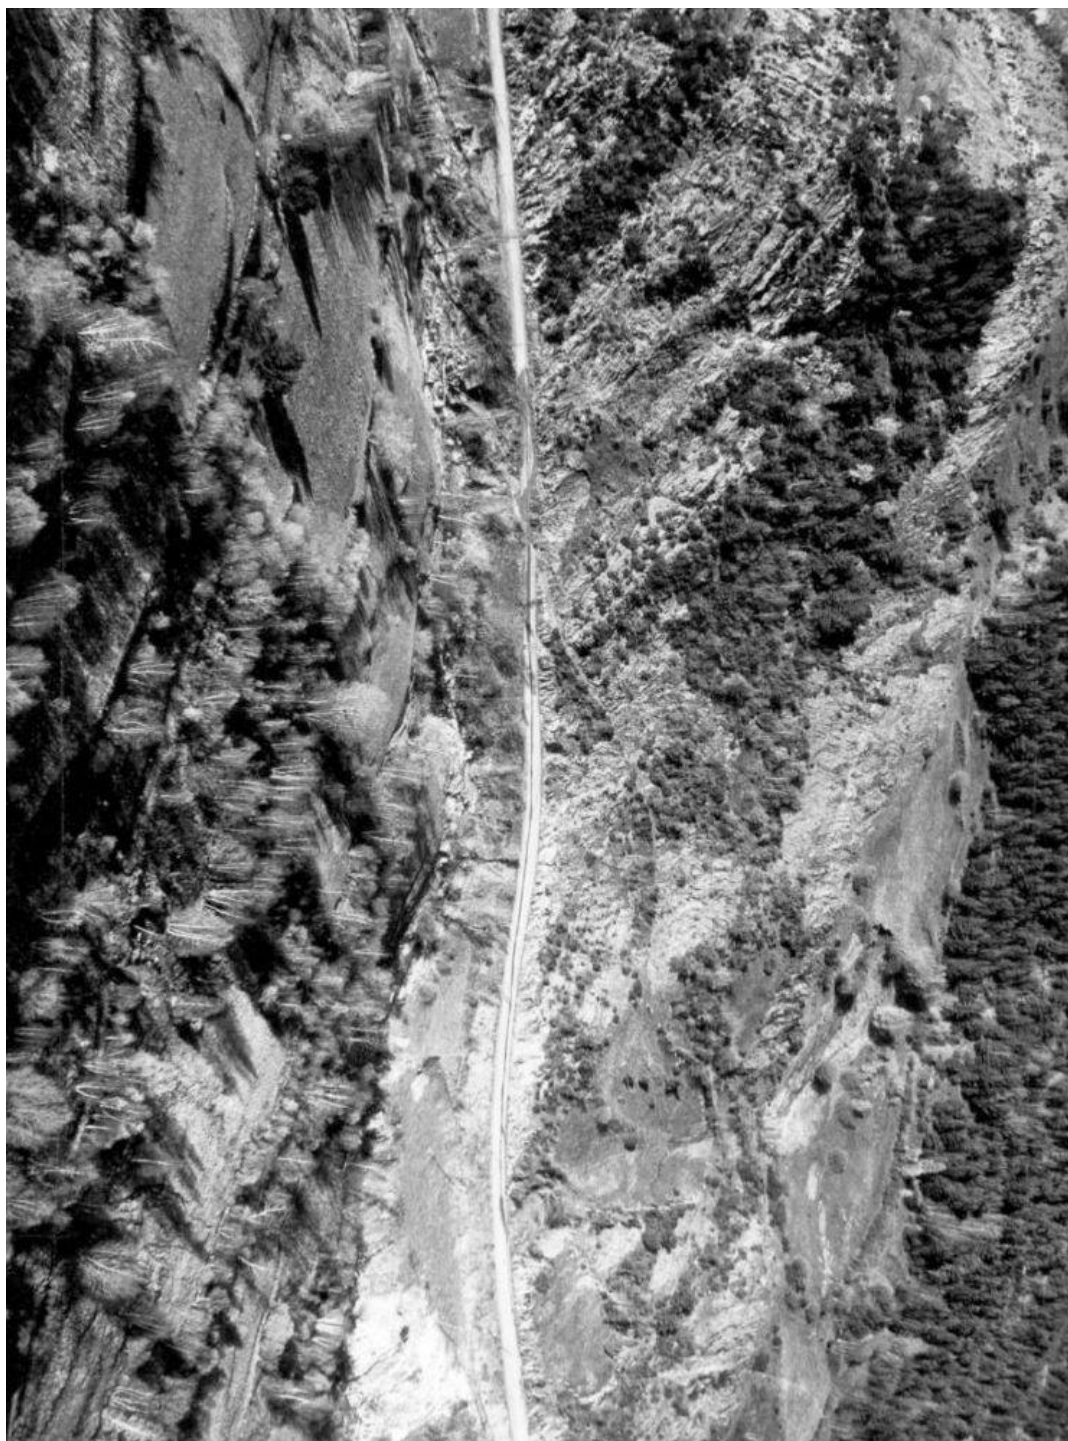
LA BASE DELS BEDRES, els meandres de la carretera i la situació dels solà. Tres punts a on la carretera es troba potser fragilitzada.

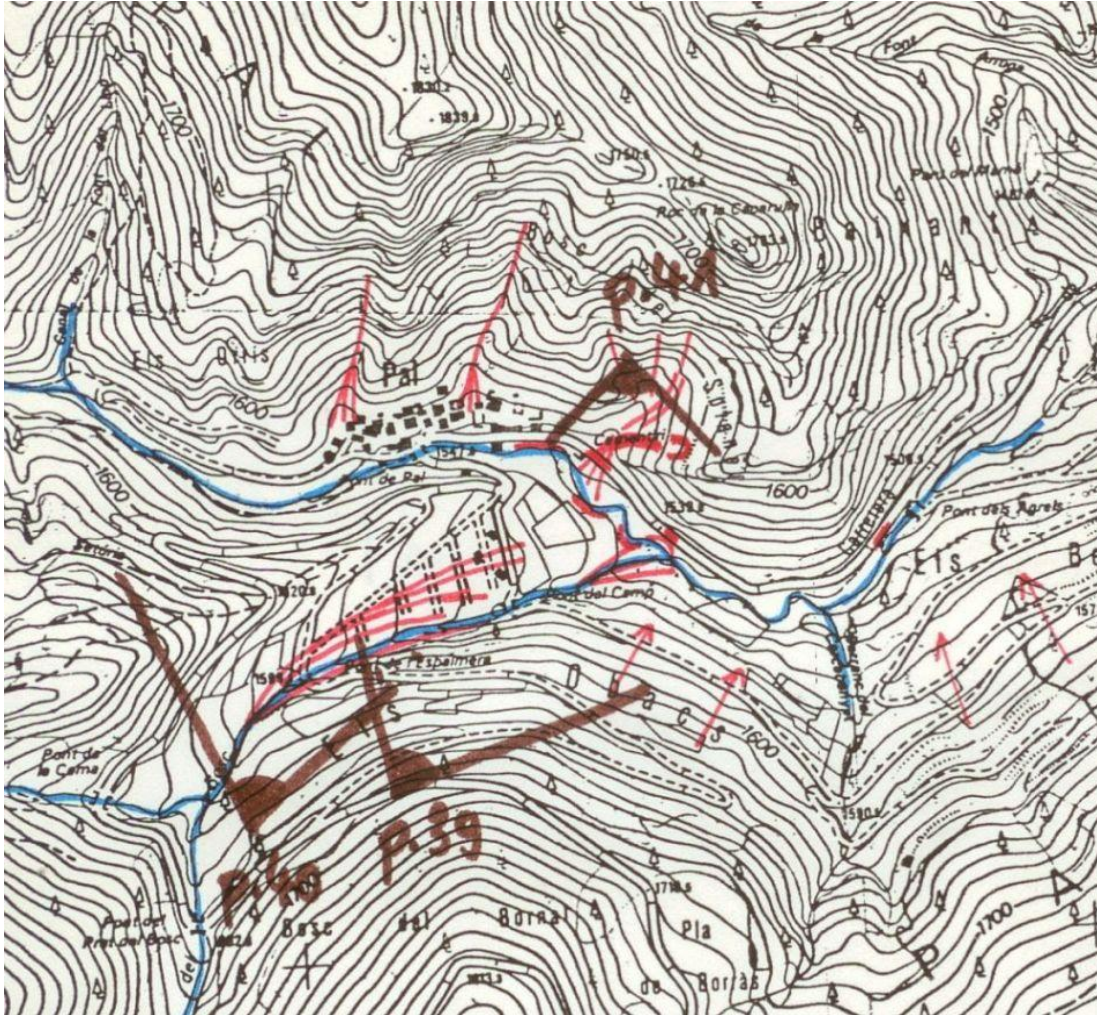
EL SECTOR DE PAL que hem pogut observar i tota l'alta conca del riu de Pal, que no s'ha pogut observar en detall, planteja molts problemes, perquè hi han interferències entre la morfologia, la vegetació i l'ús del sòl, l'acció humana d'endegament, tradicional o modern i els caràcters de l'aiguat del 7/8 de Novembre. Per exemple el funcionament del con de dejecció del riu del Prat del Bosc (urbanització de Pal), l'evolució dels vessants de l'obac, les esllavissades i dejeccions del solà, tot això és lligat a condicions geomorfològiques. Cal notar també que la disposició de la conca facilita la concentració de les aigües, i que tot aquest gran sector ha rebut de front les pluges. És doncs una de les zones (com Setúria que domina la vall del riu d'Os) que demanarà més observacions i estudis durant l'any que vé.

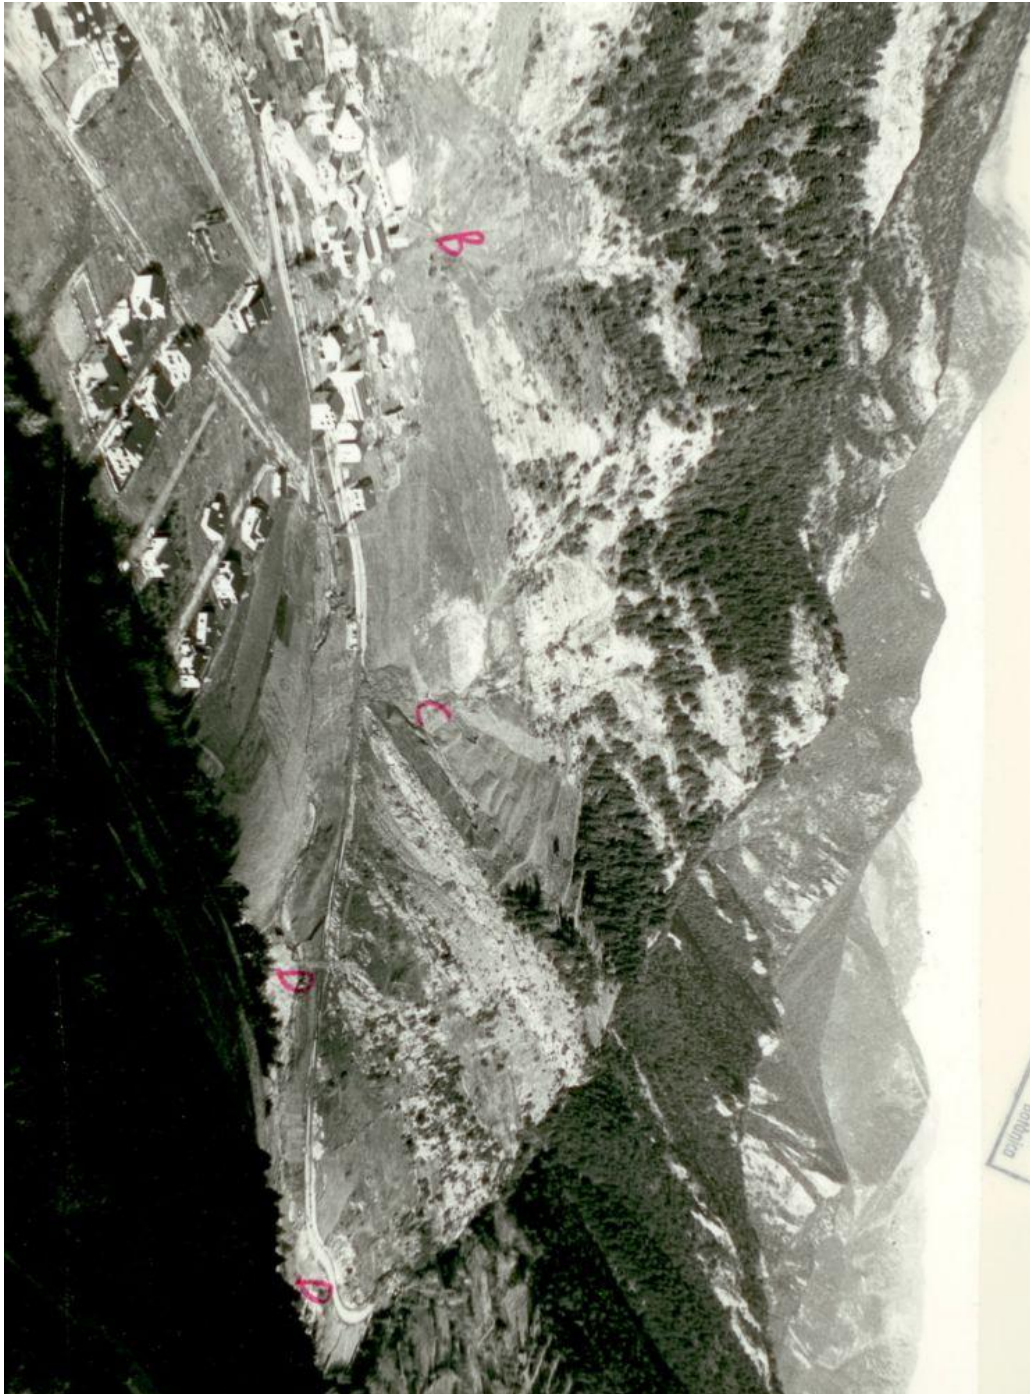
PAL VIST EN DIRECCIÓ DEL NORD, al primer pla la urbanització a sobre del con de dejecció del riu del Prat del Bosc, con que funcionarà durant l'aiguat. Al segon terme Pal, a on es noten, a més de l'erosió dels meandres del riu, el funcionament de les canals, per exemple en B, i cons i esllavissades en C dins una capa de roques tendres, entre dues capes calcàries. Atacs a prop de la carretera en D.

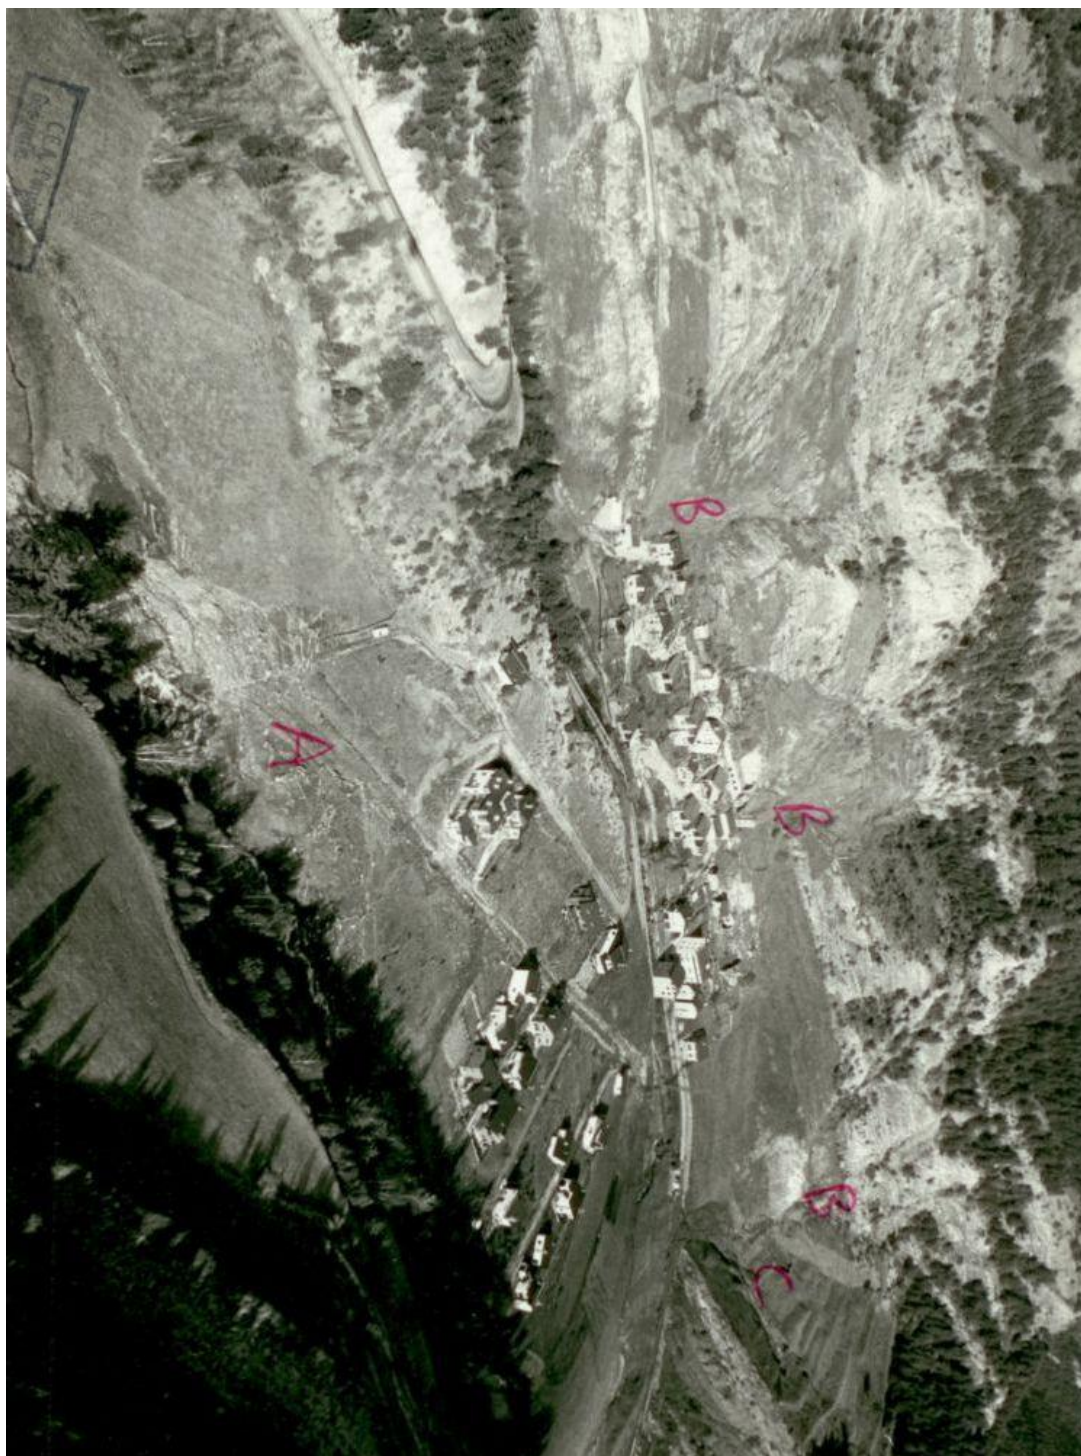
UNA VISTA DEL MATEIX SECTOR sota un angle diferent. Es nota en particular el con de dejecció A a on les aigües varen amenaçar les primeres cases, el treball de les aigües dins els comalls (B), i l'esslavissada C.
