**Aiguats i inundacions exceptionals
a Andorre al segle XX**

**Document annexe 2 :
Aiguat del 7/8 de novembre
del 1982. Primer informe
(tramés el 12/11/1982)**

ANDORRA AIGUAT DEL 7/8-11-82 PRIMER INFORME

Document elaborat baix la direcció
de Joan Becat, Secció Geografia del
Centre de Perpinyà de l'Institut
d'Estudis Andorrans, drel 12 al 14
de Novembre, tramés el 15 de Novembre
del 1982.

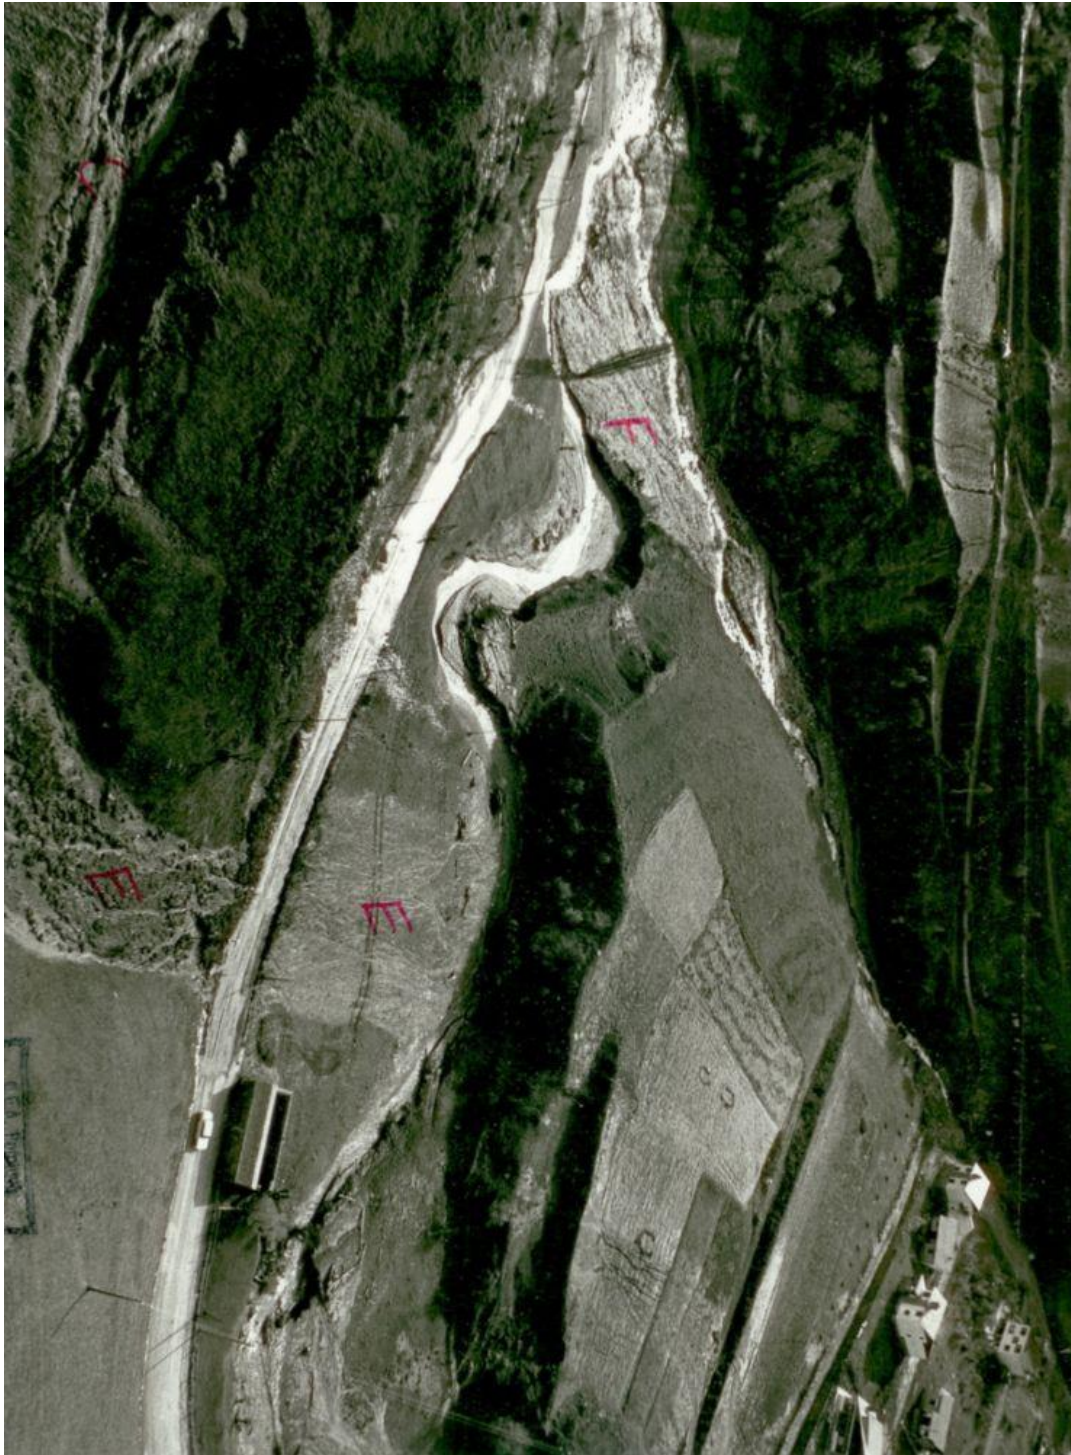
UN DETALL DEL SECTOR DE L'ESLLAVISSADA I DEL CONFLUENT DEL RIU DEL PRAT DEL BOSC i del riu de Pal. Es veu l'arrencament de l'esllavissada c, els seus dipòsits remobilitzats per les aigües torrencials (E). Notem que el riu del Prat del Bosc ha dipositat materials, dues vegades. Una primera vegada al cim i a la vora del seu antic i gran con de dejecció (A). Una segona vegada al seu confluència (F). Erosions sobre el vessant conreat.

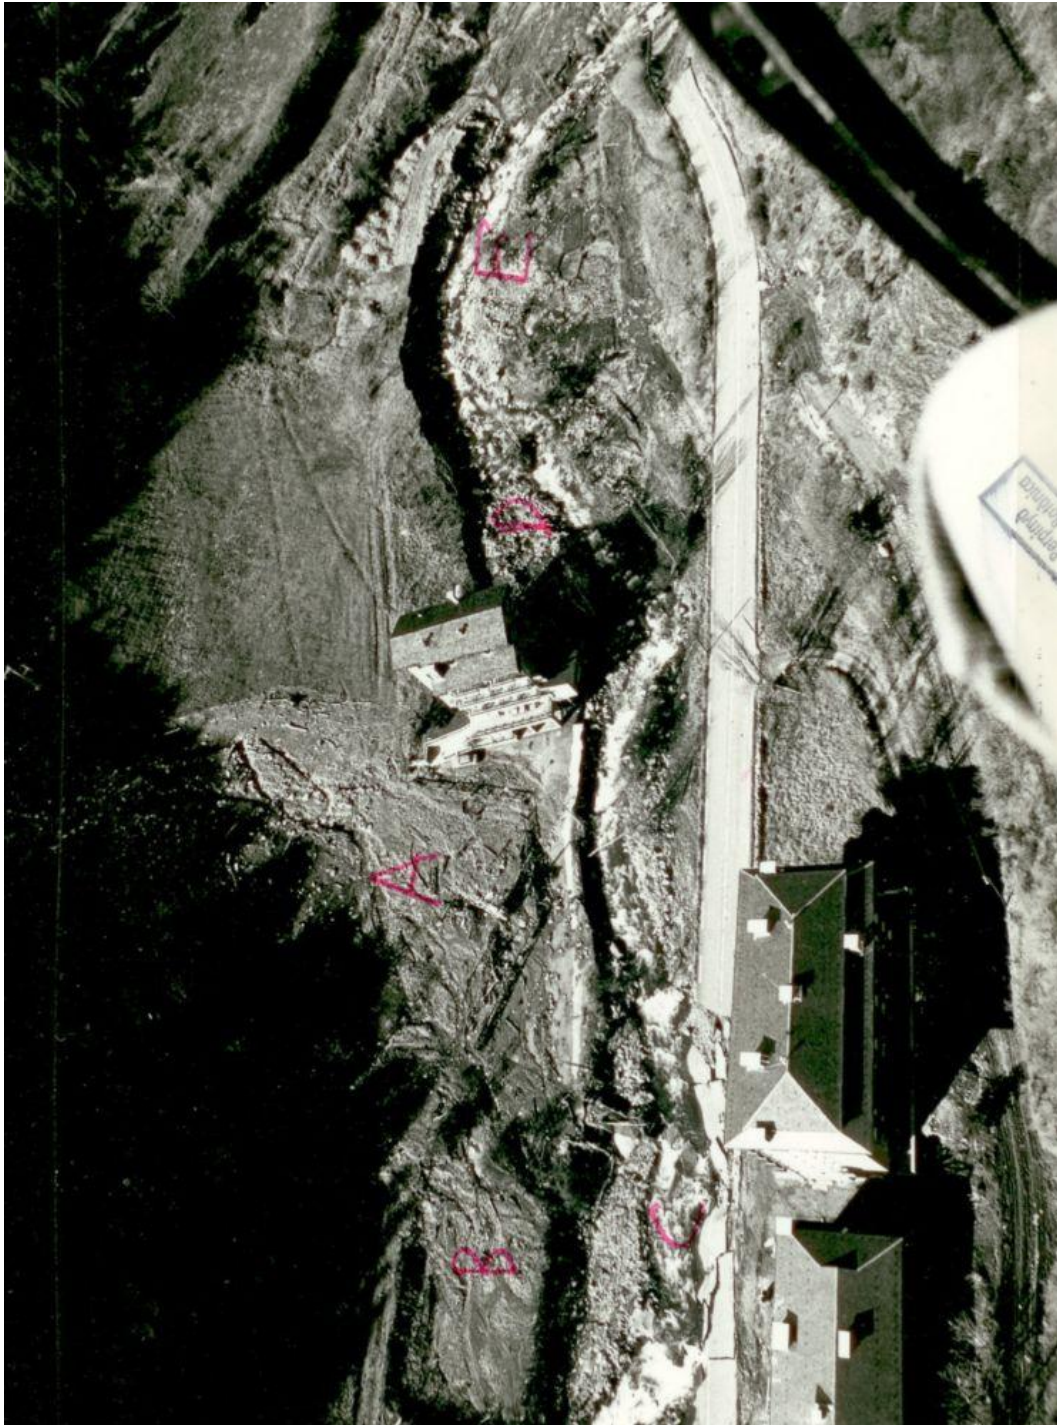
EL RIU D'ARINSAL, AL PUIOL DEL PIU. Es veu en A els materials i els solcs del con de dejecció del Palomer (Callissa del Palomer). Les aigües carregades d'aquesta Callissa foren tirades cap avall pel riu d'Arinsal i dipositaren (i erosionaren després) en B. Un nou meandre E, bloquejat en D per l'edifici recent (que fou i queda en perill), fou desviat cap a la carretera. D'aquí un balanceig del riu, accentuat per les aigües de la Callissa del Palomer, que explica el dany a la carretera en C i l'amenaça pels edificis del primer pla.

VISTA DEL MATEIX LLOC, però de l'altre costat. Retrobem el con A i la repartició dels materials fins a B. La creació de meandres sobre un sector de riu bastant recte abans, sembla tenir bàsicament dues causes : l'una és la dinàmica pròpia del flux del corrent principal dins el riu en crescuda ; l'altre és l'ona sinusoidal creada pels obstacles que constitueixen les dues cases successives entre el riu i la carretera (foto p 44 i p 47). D'aquí els danys successius a la carretera en C i més avall.

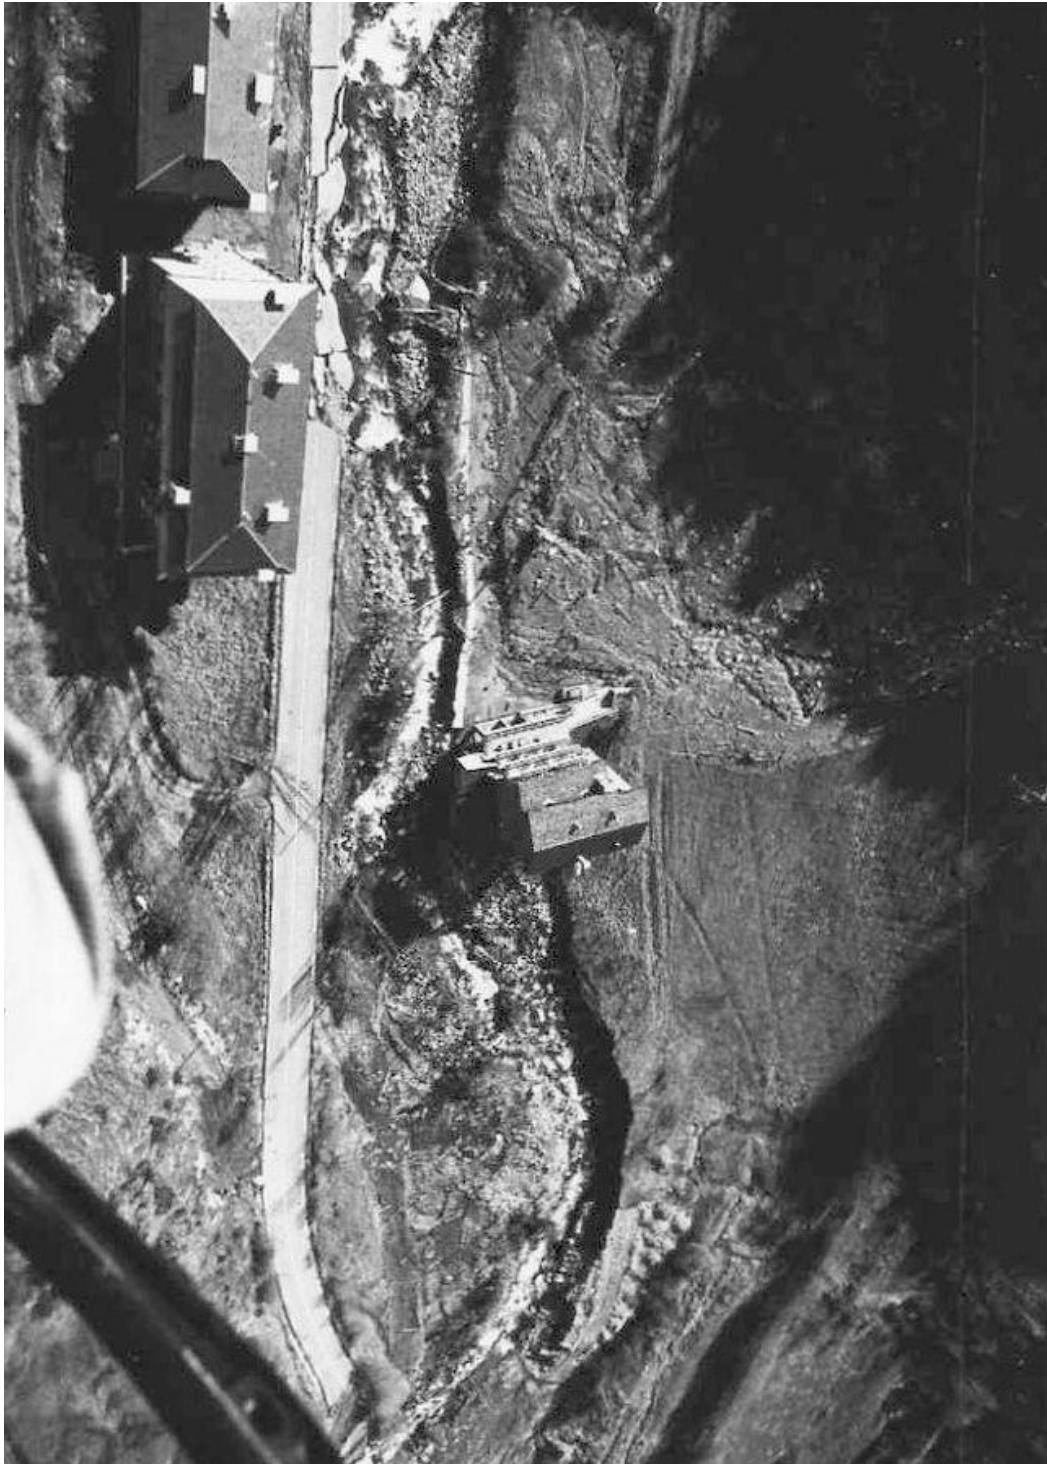
EL SECTOR IMMEDIATAMENT MÉS AMUNT, AL PUIOL DEL PIU. El nou meandre E es reconeix (vegeu pàgina 44). Les Canals de Tosquers han dipositat i ensolcat en C, el desbordament del riu repartint la càrrega fins en H, a on es veu que aquest flux lateral ha afavorit l'erosió del meandre. La casa i la seva paret de betó han resistit al riu, però l'han desviat cap al vessant. Aquest inici d'ona va ésser accentuat per l'empenta de les aigües de la canal. D'aquí vé la formació del nou sistema de meandres que hem vist ja a les fotografies precedents. D'aquí també possiblement les erosions de la carretera en F com més lluny en C.

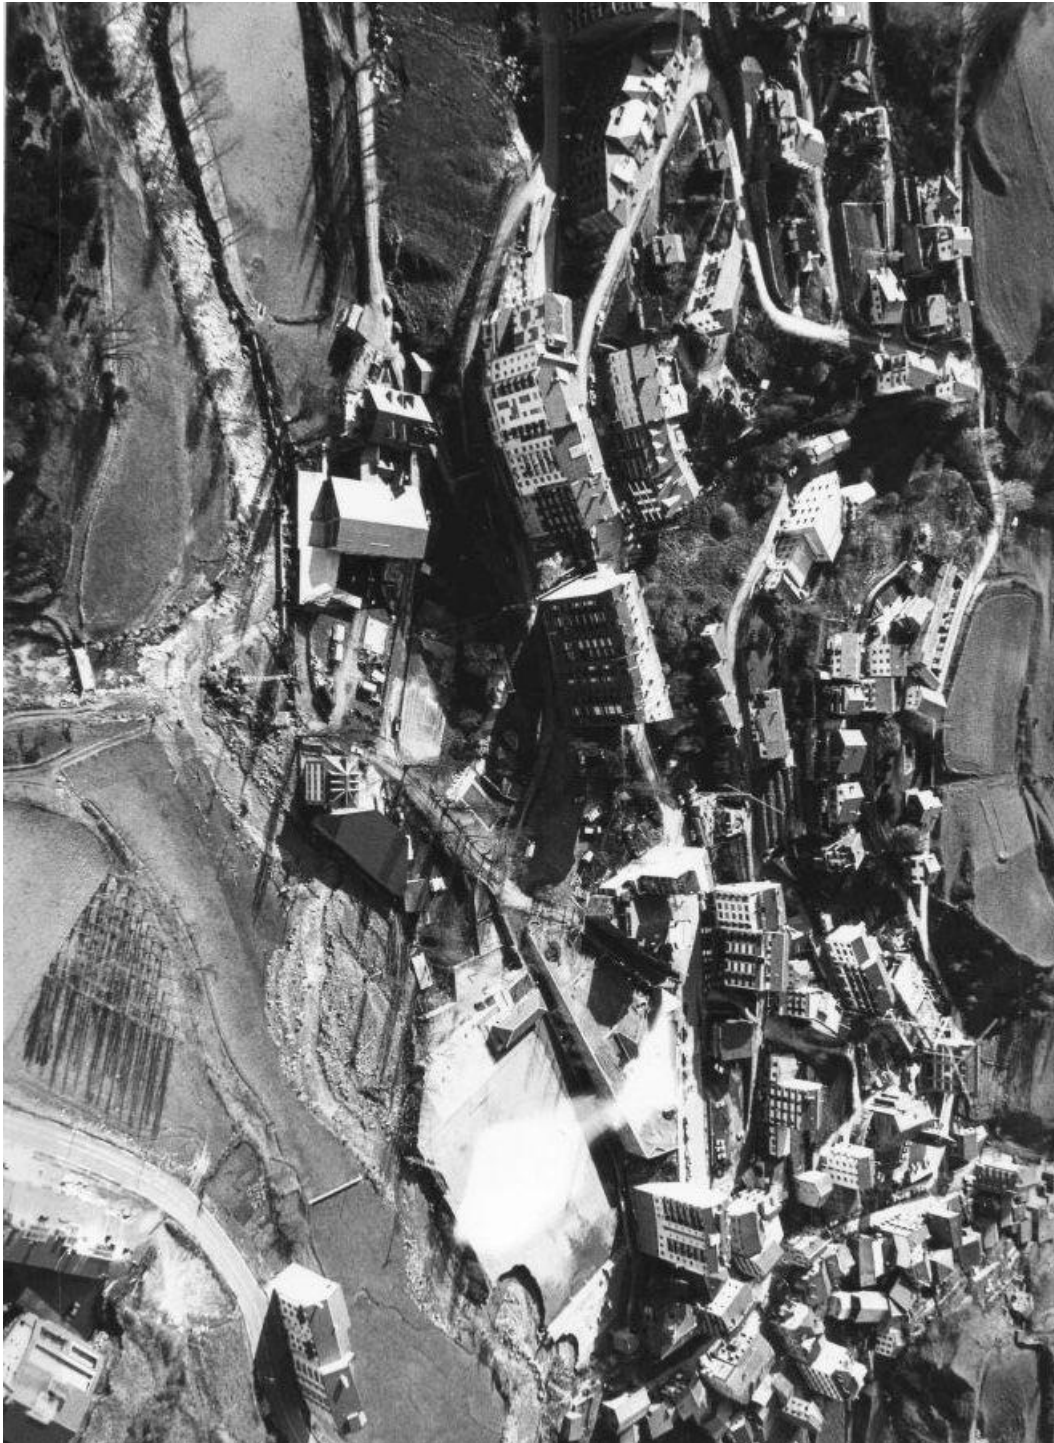
VISTA GENERAL DE LA MASSANA. Al primer pla el confluent del Valira del Nord i del Riu d'Arinsal. Notem només més exageracions de meandres i unes erosions més conseqüents a la riba còncava d'un meandre dins uns materials d'acumulació recent mal consolidades. Queden a la vora del riu els blocs que consolidaven la riba (extrema dreta i segon pla).

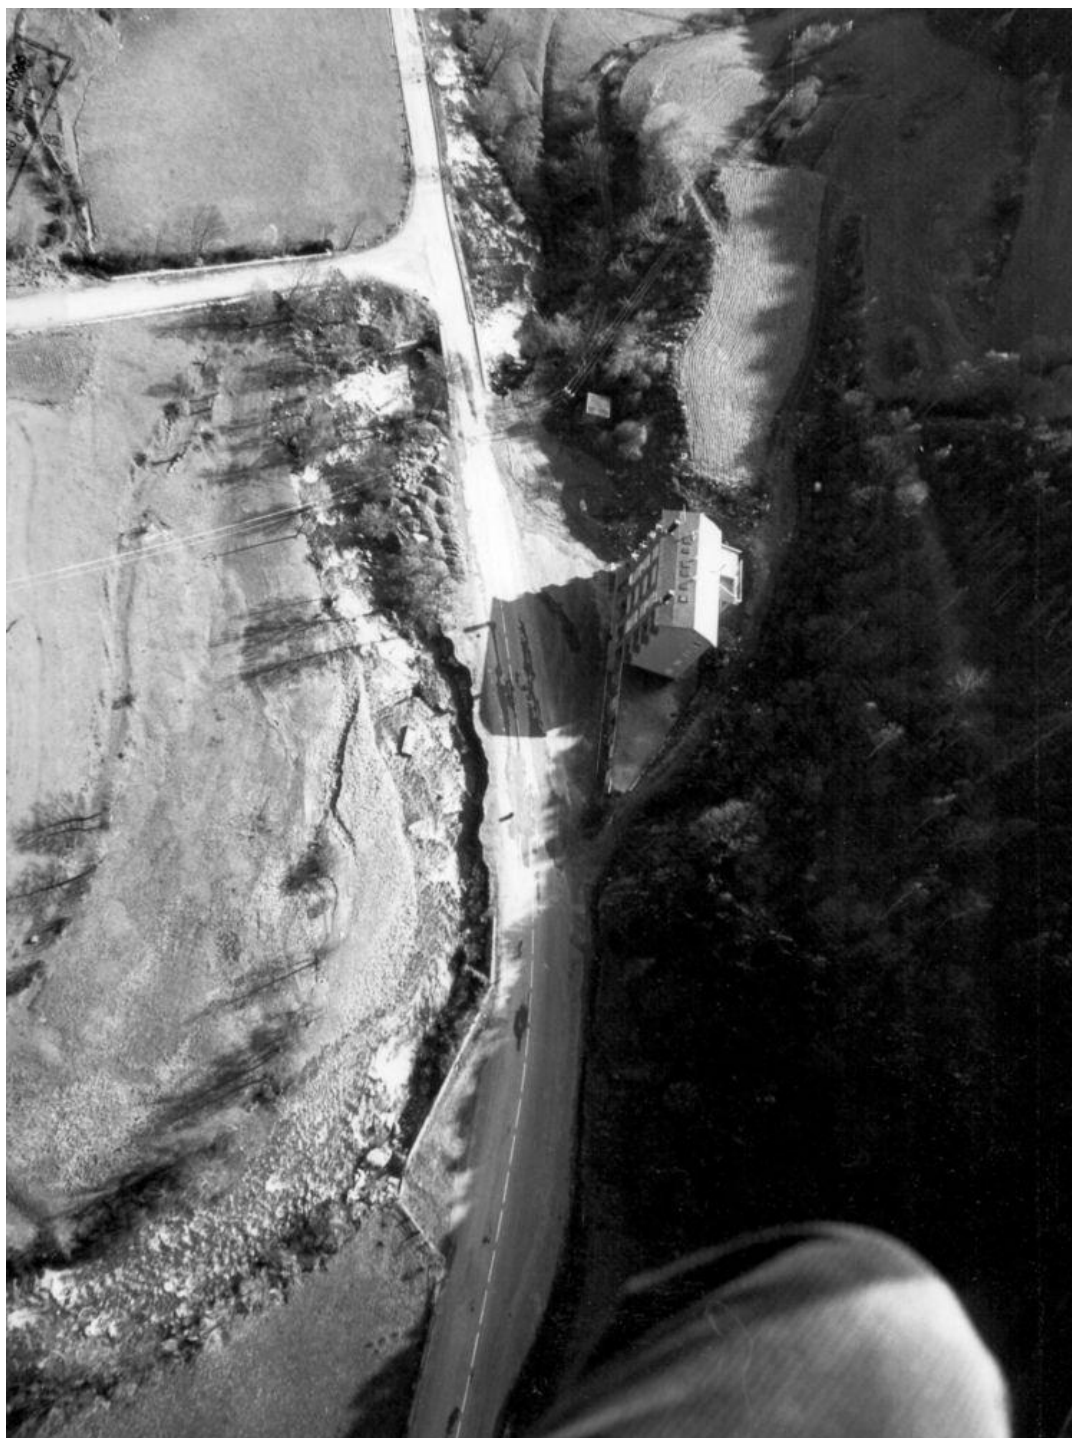
UN DETALL DEL SECTOR DE SORNÀS a on un dany ha afectat la carretera. L'accentuació del meandre a baix de Sornàs ha erosionat la carretera, sense posar-la en perill. Excepte a nivell de la vora, no sembli que hi hagi pèrdua d'estabilitat.
