RECERC - Ouvrages de référence - 2013 -Collection Andorre n°5

Aiguats et inondations exceptionnelles en Andorre au XXe siècle

Résumé : Après une réflexion sur les risques naturels et la gestion du territoire en Andorre, l'ouvrage étudie les quatre *aiguats* ou inondations catastrophiques qui ont affecté l'est des Pyrénées au cours du XXe siècle. Ces grands abats d'eau d'automne sont un phénomène de la Méditerranée occidentale, du Pays Valencien à la Ligurie, en passant par la Catalogne, le Languedoc et la Provence. Ces phénomènes extraordinaires présentent des caractères communs et touchent habituellement un secteur de 50 à 150km avec une grande violence. L'*aiguat* de 1907 se concentra en Catalogne sur la région du Pallars, celui de 1937 affecta les Pyrénées catalanes et marginalement l'Andorre. Concentré sur le Massif du Canigou et ses environs, l'*aiguat* de 1940 vit s'abattre 840mm de précipitations en un jour et plus de 1.500mm sur les trois jours de l'épisode. L'*aiguat* de 1982 affecta la Catalogne pyrénéenne et prit de plein fouet l'Andorre, avec des dégâts considérables et des pertes humaines. Ses effets et la dynamique fluviale et torrentielle sont présentés en détail p

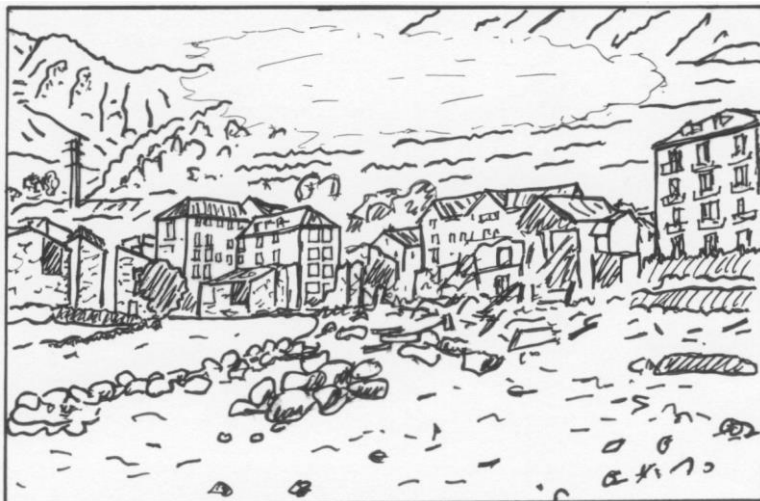
Le lit de la Valira et les Escaldes après *l'aiguat del 37*.

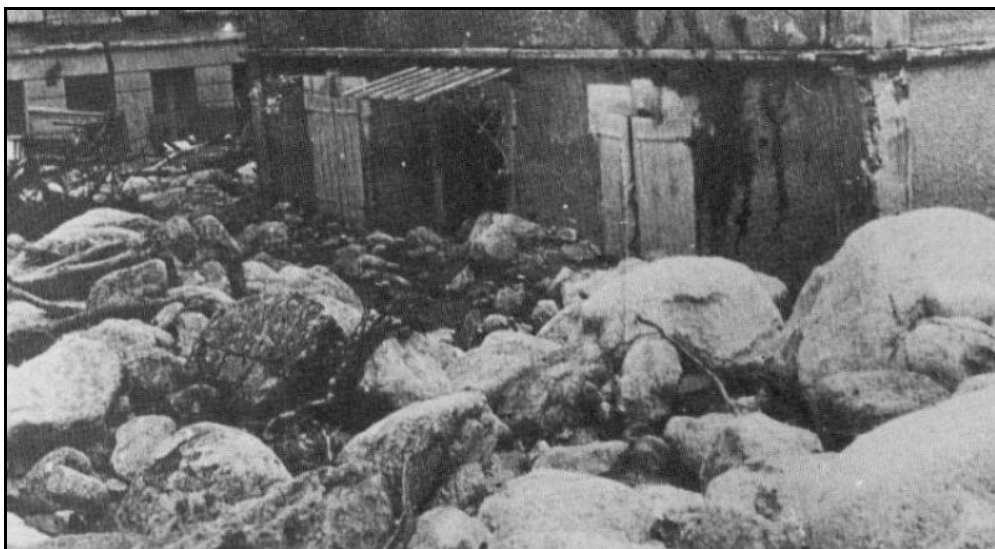
Les dépôts du Cadí dans une rue de Vernet, en Conflent, en octobre 1940

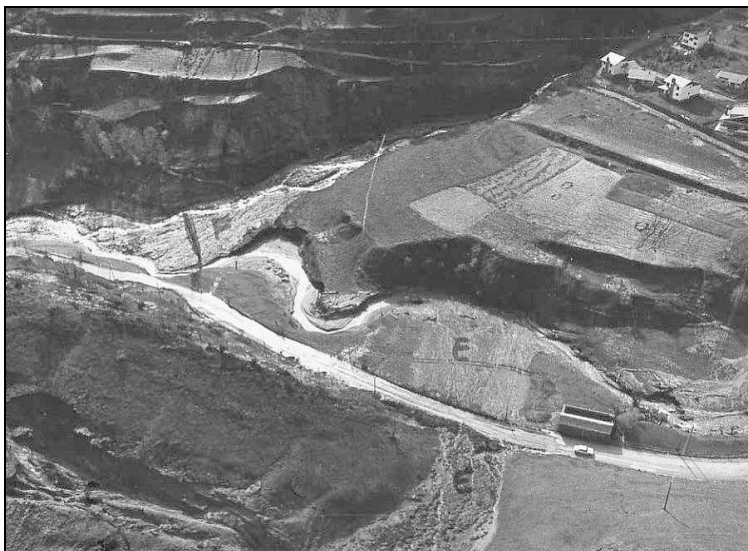
Aiguat de 1982 : Cône de déjection et glissements à Pal.

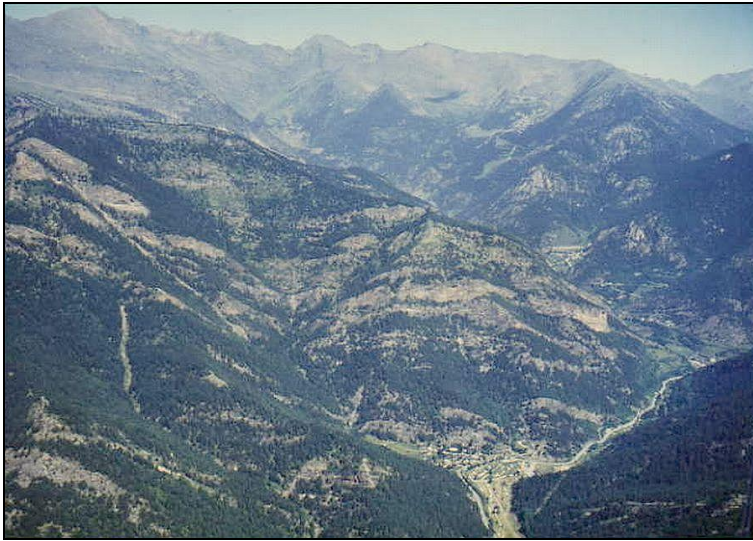
L'ensemble torrentiel de Xixerella : vue générale des Feixants de Xixerella.

Ce secteur fut certainement un de ceux qui reçurent les plus gros abats d'eau. Plusieurs glissements se produisirent sur le versant des Caubets, dont les matériaux furent transportés par la Canal de la Font del Boix jusqu'au cône où ils s'étalèrent. Tout le cône fut actif et la plus grande partie du lotissement se trouva au milieu des eaux et des dépôts. Malgré l'inondation, aucune maison ne fut emportée ni gravement endommagée. Au cours de cet épisode bref, le débit du torrent de Xixerella fut assez fort pour gêner l'écoulement du Riu de Pal à leur confluence, ce qui amena des changements de position des méandres immédiatement en amont et une exacerbation des érosions sur les berges.

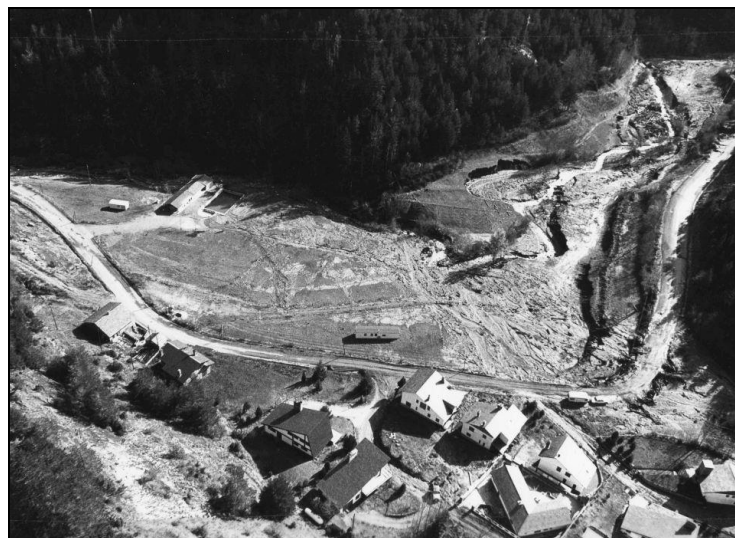
Xixerella : le cône de la
Canal de la Font del Boix
et le Riu de Pal à Xixerella
Croquis d'interprétation

par son affluent torrentiel provoqua le déplacement latéral et l'exaspération de l'érosion latérale des méandres situés immédiatement en amont (en haut et à droite de la photographie), et le sapement du talus de la route, qui s'effondra en partie.

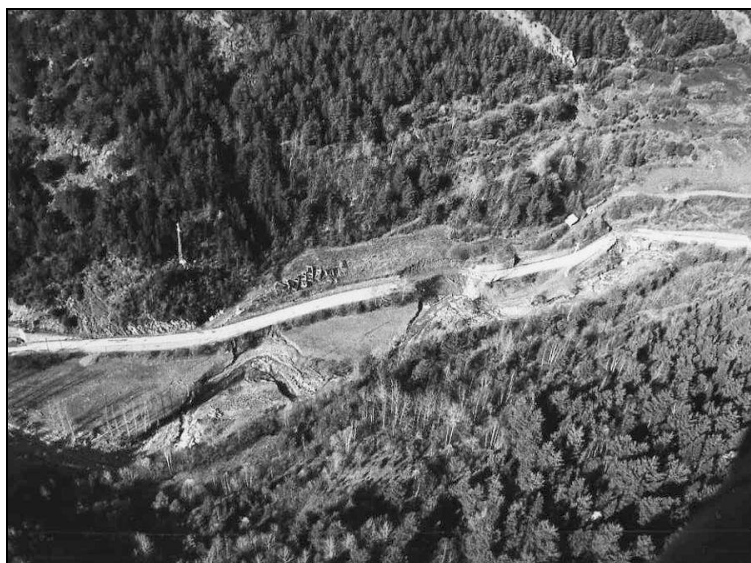
La vallée du Riu de Pal de Xixerella à Erts

À Erts, après le Pont de Pixistella, le Riu de Pal inonda les prés et déposa des matériaux, ébauchant un cône de déjection torrentiel à son débouché dans la vallée principale du Riu d'Arinsal.

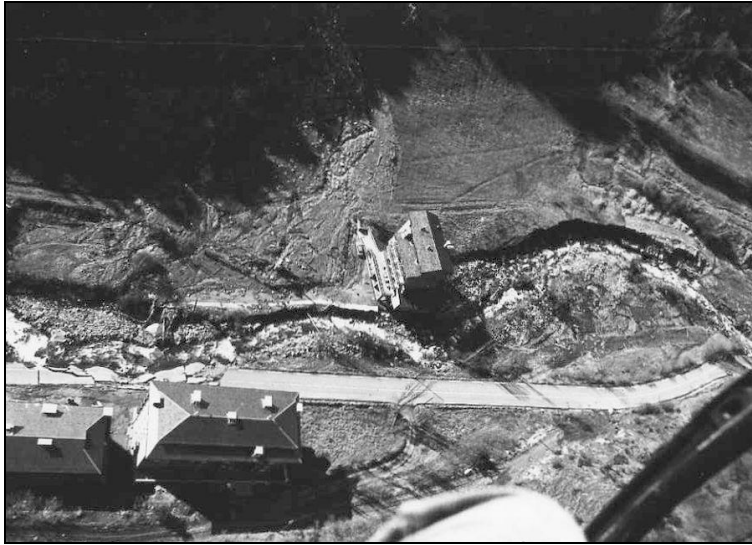
Vallée d'Arinsal : le fond de vallée au Puïol del Piu.
(photo A. Lerouge, 11/11/1982)

vers l'autre rive où celui-ci emporta une partie de la route; puis, avec des balancements successifs, la rivière exagéra les méandres suivants aux dépens de la chaussée.

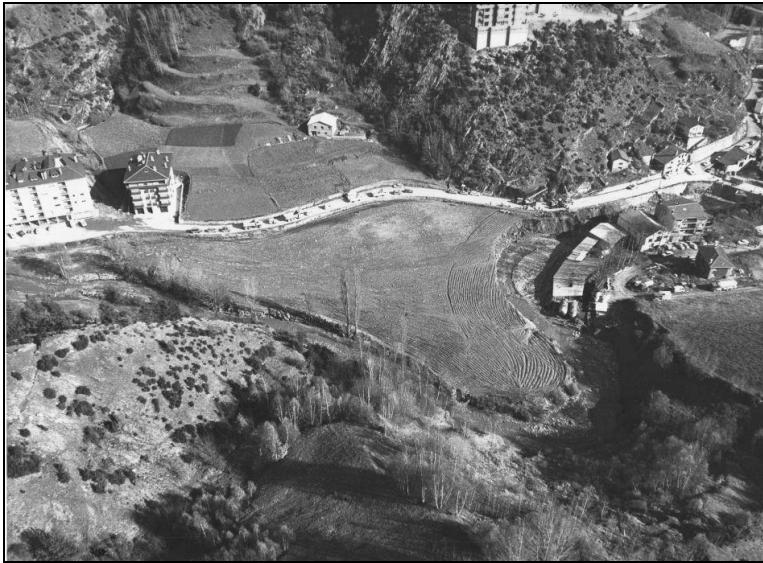
Le méandre d'Andorgaz à la Massana.

À la Massana, le Riu d'Arinsal éroda quelques berges et emporta une partie du terrain de football, construit sur un remblaiement du lit d'inondation. Bien que particulièrement étroit et encore rétréci par le support en béton d'un pylône électrique, le pont de la route nationale résista, mais un de ses soutènements fut très affouilli par le flot de crue.

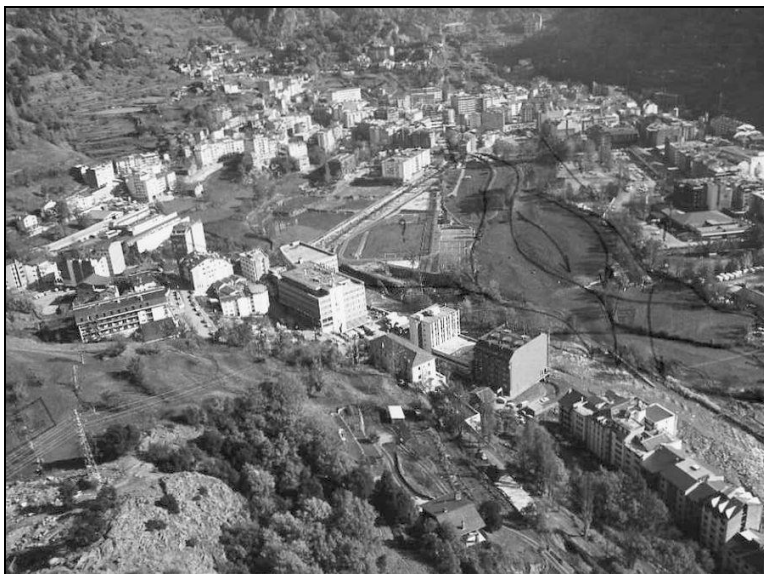
Carte d'interprétation.

Le changement de lit de la Valira à Andorra la Vella, le 7 novembre 1982 : le départ de la défluviation aux Escaldes-Engordany

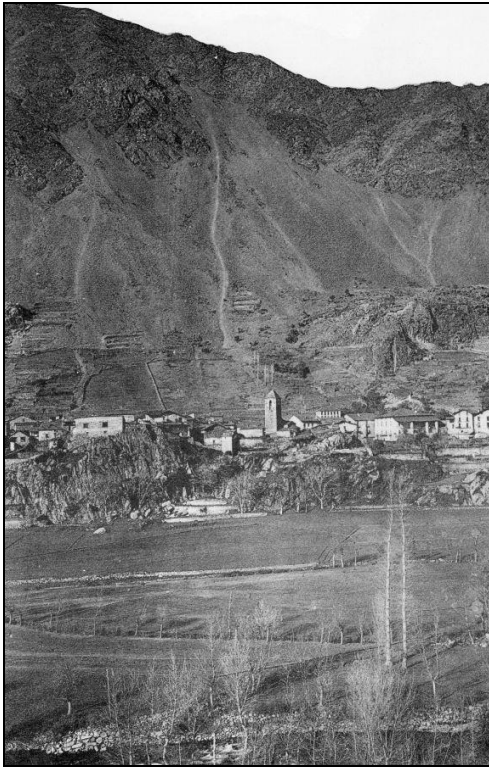
La vallée inondable à Andorra la Vella : le lit d'inondation de la Valira au début du XXe siècle.

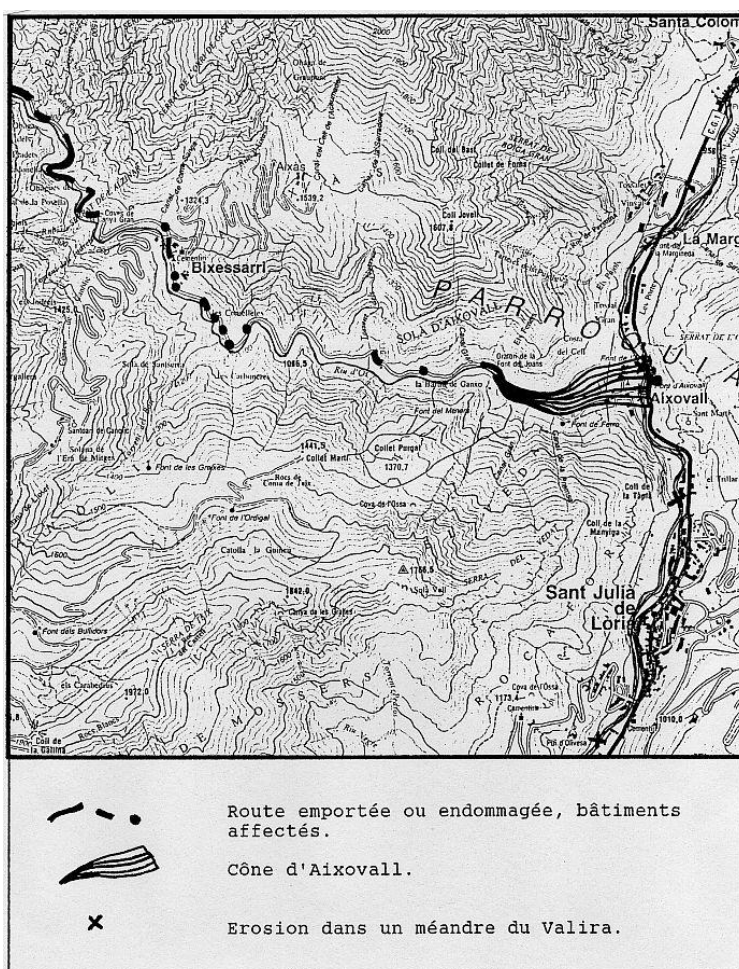
L'aiguat de 1982 dans la vallée inférieure du Riu d'Os et à Sant Julià de Lòria

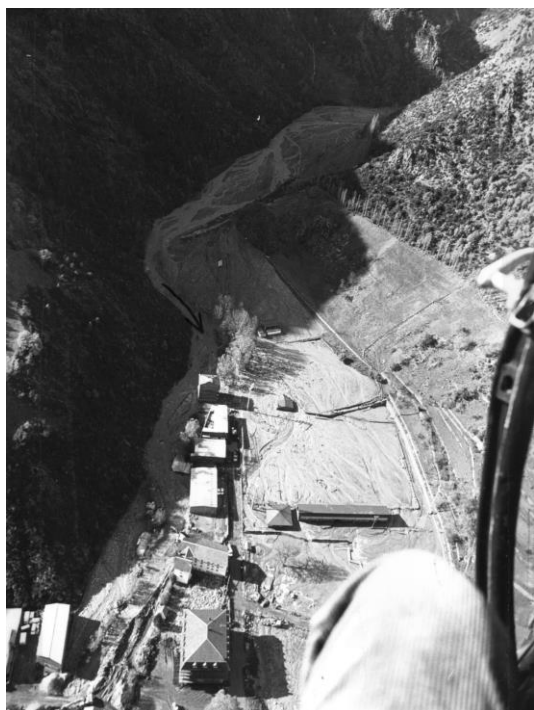
Vallée inférieure du Riu d'Os : le début du cône de déjection d'Aixovall

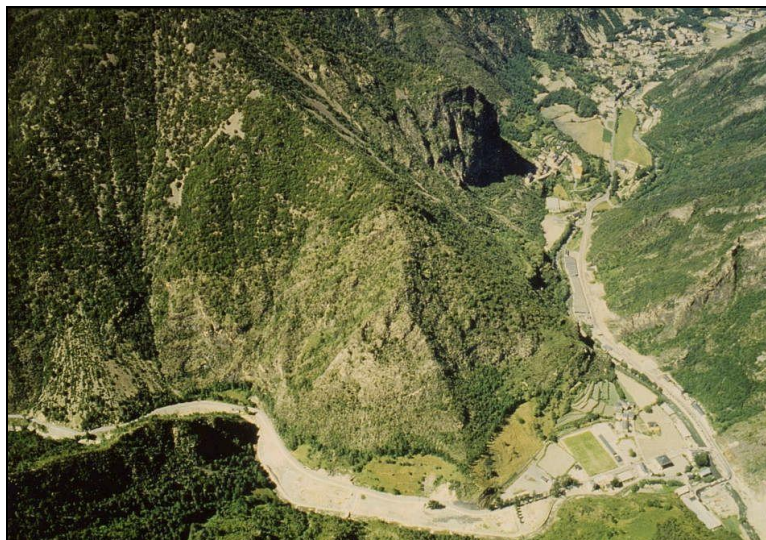
Aixovall : vue d'ensemble de la vallée inférieure du Riu d'Os en 1988

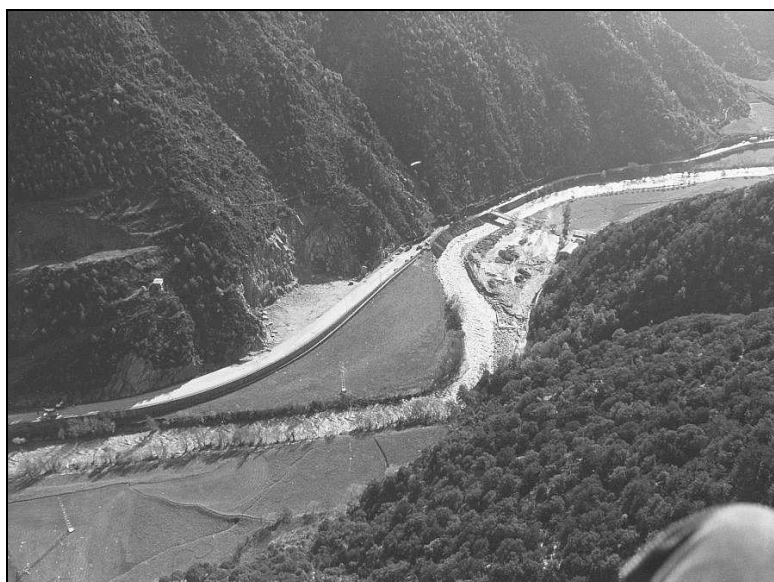
La vallée en aval de Sant Julià de Lòria : le méandre de la Borda del Sabater.

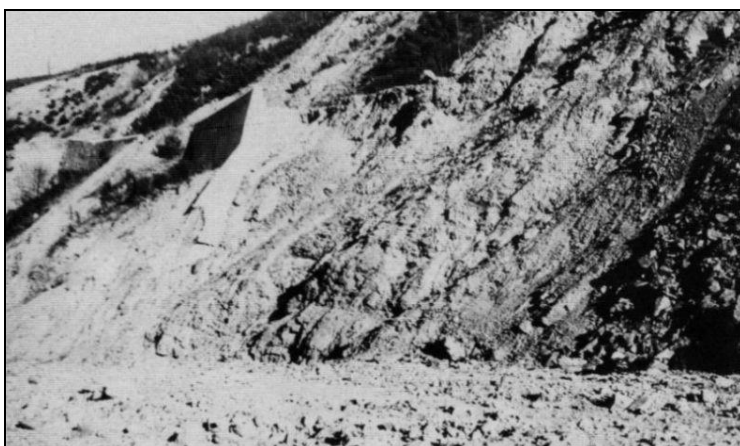
Aiguat de 1940. Érosions à Prats de Molló dans la vallée du Canidell

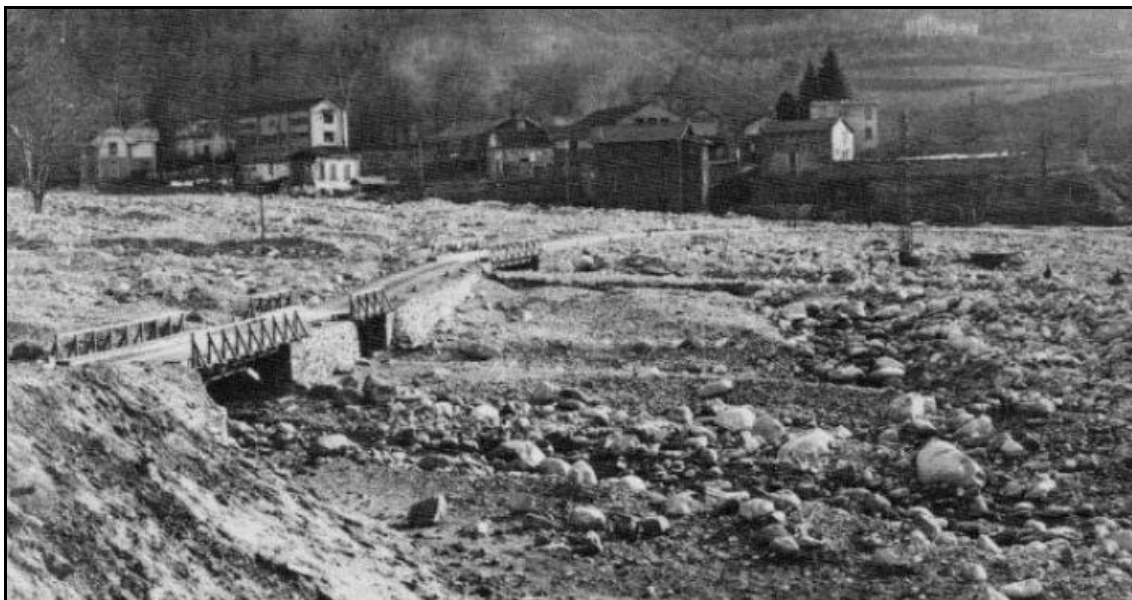
Aiguat de 1940. Vernet : le cône de déjection édifié par le Cadí.

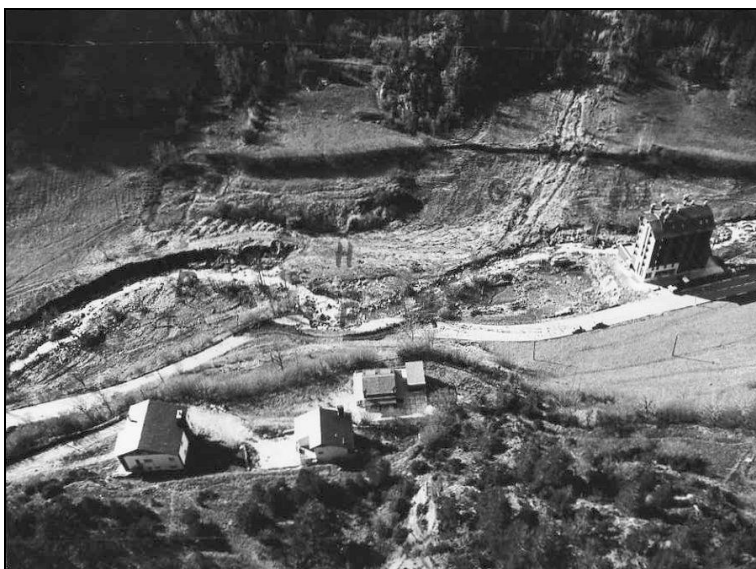
Glissements et coulées aux Tosquers.

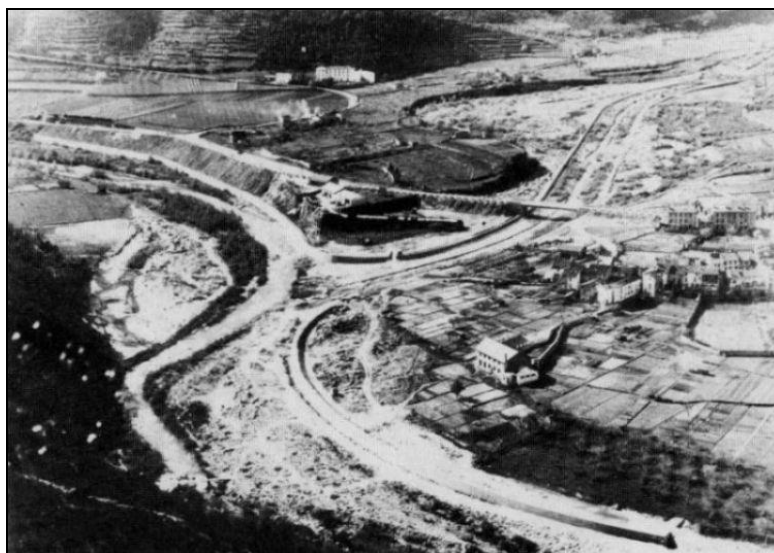
Aiguat de 1941. Arles : confluence du Tec et du Riu Ferrer.

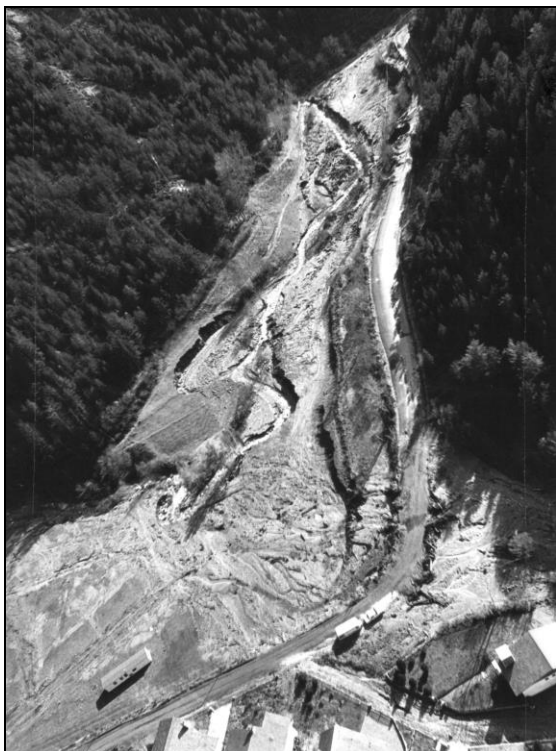
Aiguat de 1982 en Andorre. Balancement de méandres en amont de Xixerella.

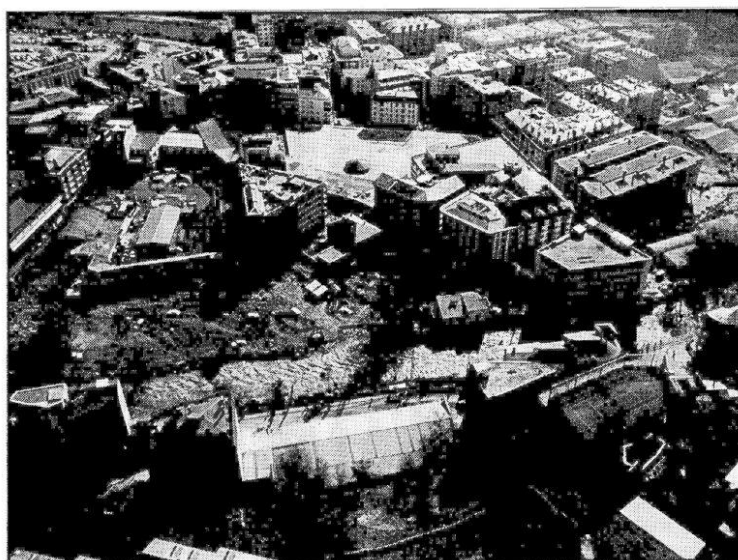
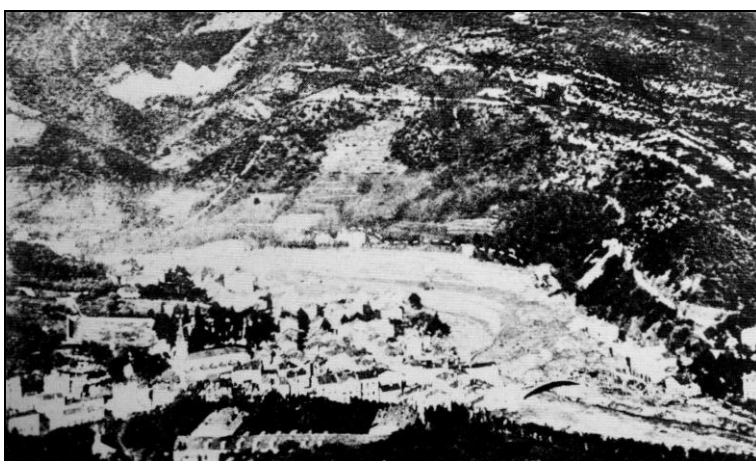
Els Banys d'Arles / Amélie-les-Bains avant et après *l'aiguat* de 1940.

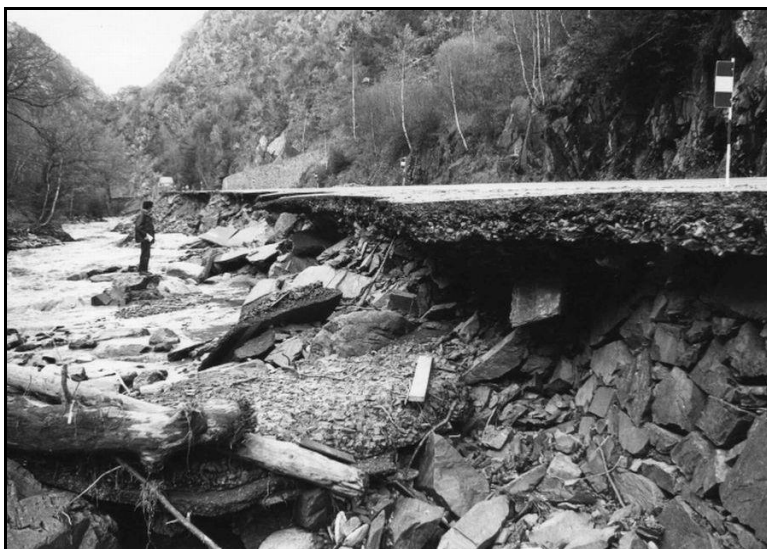
Aiguat de 1982. La Valira del Nord entre la Massana et Engordany

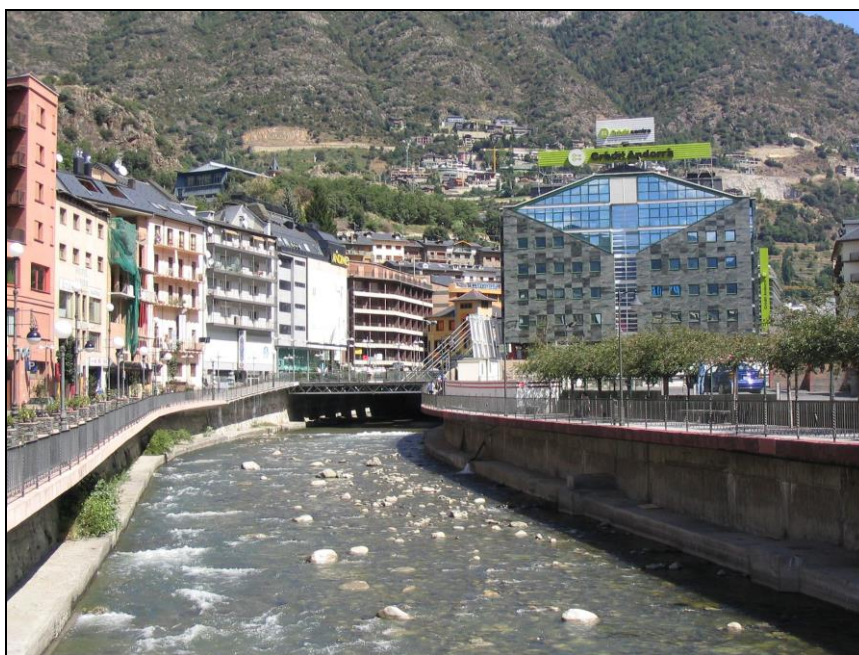
Politique de protection en Andorre : l'endiguement de la Gran Valira à Andorra la Vella

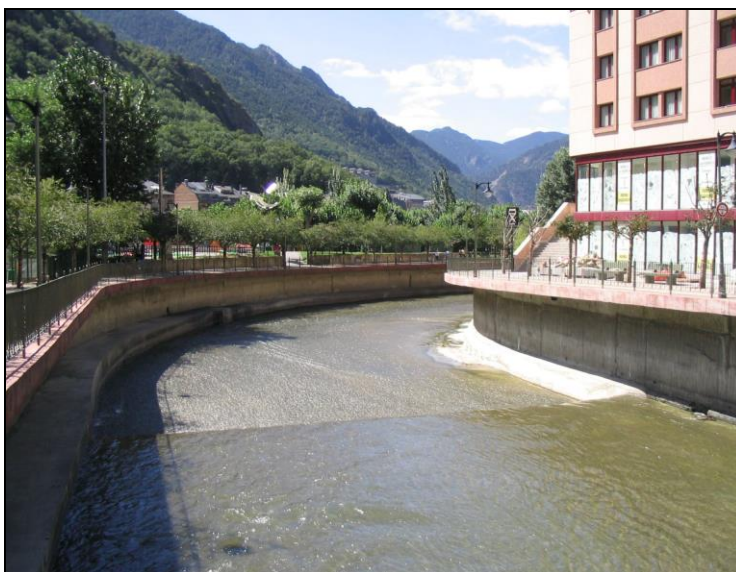
Politique de protection en Andorre : l'endiguement de la Gran Valira à Andorra la Vella

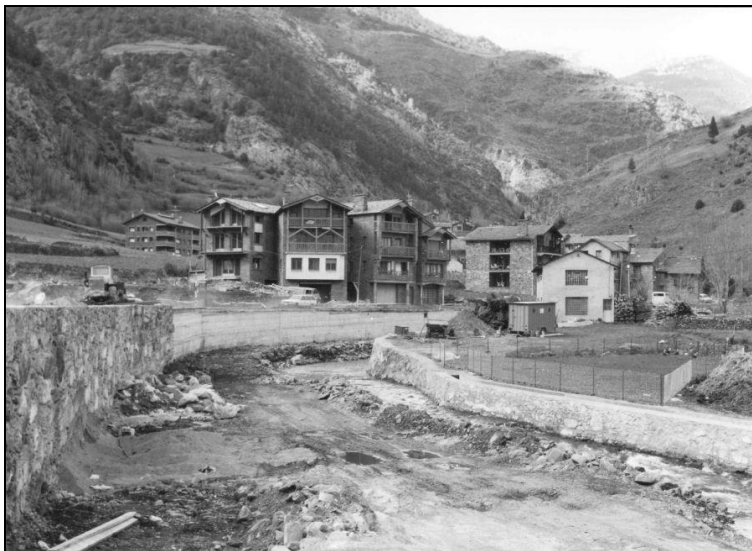
Zones sensibles et politique de protection en Andorre :
l'endiguement de la Valira del Nord à la Cortinada (Ordino)
(photo J. Becat, 12/04/1990)
